A BOLDOGKÖVÁRALJAI SZENTSÍR RESTAURÁLÁSA ÉS LITURGIATÖRTÉNETI JELENTŐSÉGE

Mészáros Erika
restaurátor

Absztrakt: A boldogkőváraljai szentsír 2011-ben került elő a plébániatemplom kertjében található Péchy család mauzóleumából. A szentsír hat fatáblára festett elemből áll: a sírbarlangot megjelenítő három, fokozatosan csökkenő méretű kapuból, egy hátfalból és két különálló angyalfigurából. Az angyalok és a hátfal restaurálására a 2012/13 és a 2013/14-es tanévben került sor a Magyar Képzőművészeti Egyetem Restaurátor Tanszékén. Az ötödéves hallgatók szakmai feladatának vezetője Forrai Kornélia, konzulense pedig Menráth Péter volt. A tanulmány a szentsír liturgiátörténeti jelentőségét és a restaurálás menetét mutatja be.¹

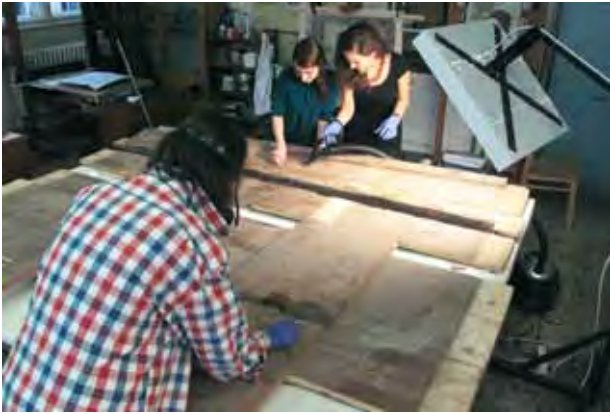
13. kép. A hátfal fafelületének tisztítása. (A szerző fotója)
 Fig. 13. Cleaning of the wooden surface of the back plate.
 (Photo by the author)

A táblák hátoldalát borító különböző szennyeződéstegeket szárazon és nedvesen is tisztítottuk (13. kép). A gombatelepeket víztartályos porszívó segítségével távolítottuk el, majd a fertőzött részekre vízzel hígított Helio-Protect-c⁵ fertőtlenítőszerrel permeteztünk. A hátfal hátoldalát nagyrészt szárazon, radírral tisztítottuk. Az egykori ragasztások mentén megmaradt enyv maradványait szikével választottuk le. A műtárgyra utólag felkerült barna pácfoltokat és a fehér színű festékrétegeket ammónium-hidroxid 20%-os vizes oldatával távolítottuk el. Az angyalok hátoldalát meleg vizes vattával tisztítottuk meg a ráakadott szennyeződéstegetől.

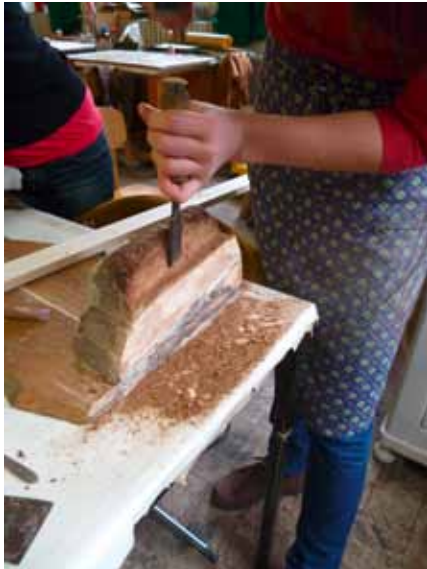
A műtárgyakat átvételkor vastag por, szennyeződéskéreg és pókháló fedte, hordozójuk erősen rovarkárosodott volt, melynek következtében a faanyag statikai szilárdsága meggyengült, valamint a nyitott rovarjártokról a festékréteg alapozóval együtt lepergett. Legnagyobb hiány a kék pallát viselő angyalon volt található, melynek alsó lábszárai megsemmisültek. A faanyagot gombafertőzés

14. kép. Az angyal roncsolódott részeinek eltávolítása.
 (A szerző fotója)

A faanyag bizonyos részei oly mértékben károsodtak, hogy szivacsos állapotuk miatt, ragasztásuk nem lett volna tartós. Ezeket a részeket eltávolítottuk (14. kép), majd a szilárdítás érdekében Paraloid B72 Nitrohígítós oldatával újra beitatottuk. A kivágott részeket formára vágott fenyőfa lécekkel pótoltuk. A hátfal második deszkájának rossz állapota miatt a beitatást követően a lécből széle mentén a hordozóba elektromos fűrésszel egy rést vágunk, amelybe megerősítésként furnérlemezeket

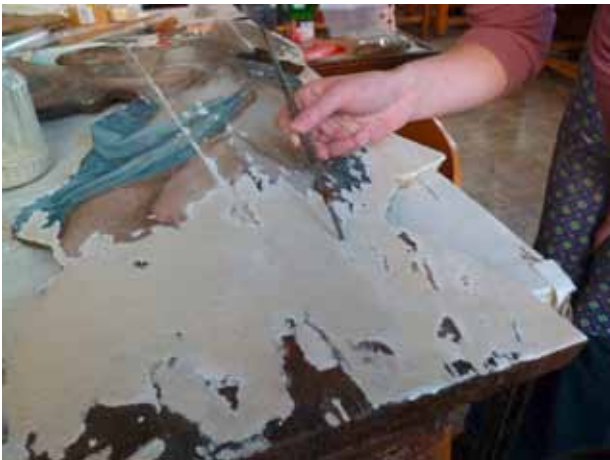
15. kép. Az angyal sérült részeinek alapozása. (A szerző fotója)
 Fig. 15. Underpainting the damaged parts of the angel.
 (Photo by the author)

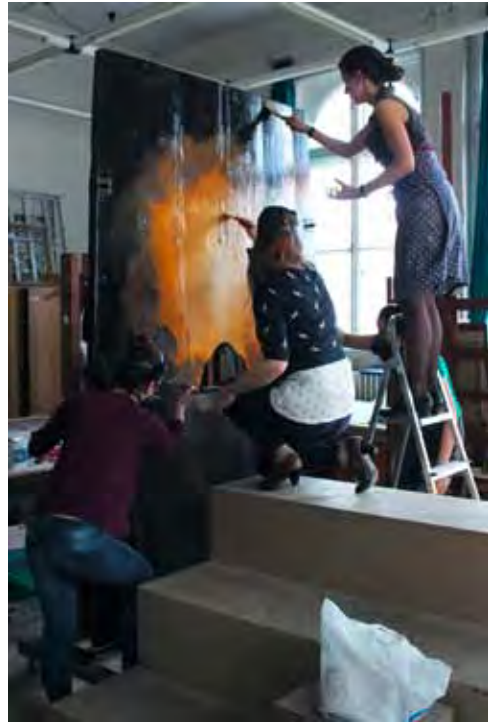
16. kép. A hátfal lakkozása. (A szerző fotója)
 Fig. 16. Enameling of the back plate. (Photo by the author)

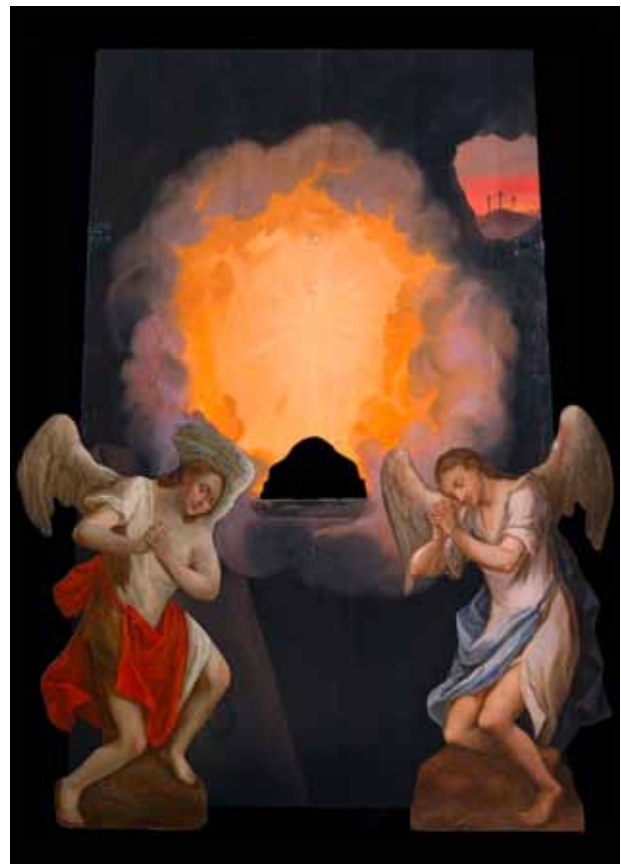
17. kép. A hátfal és az angyalok kész állapota. (A szerző fotója)
 Fig. 17. The restored back plate and angels. (Photo by the author)

szítéseit Planatollal vékonyan átkentük, majd Alkonek és hegyikréta sűrű keverékével lefedtük. Száradás után 5-7%-os bőrenyvvel szigeteltük a felületét. A kisebb kipergések tömítésére hegyikréta, vegyileg tisztított kalcium-karbonát 1:1, Palma Fa normál poli(vinil-acetát) ragasztó és hármás keverék (1 rész velencei terpentín, 1 rész terpentínben oldott dammár gyanta, 1 rész lenolaj) együttesét használtuk, a nagyobb hiányoknál csak a festékréteg széle mentén vittük fel az anyagot. A hiányok teljes felületének alapozását 1 rész 8-10%-os enyv és 2 rész hegyikréta keverékével végeztük (15. kép), majd száradás után szintbe csiszoltuk. A képdal kiegészítéseit híg sellakkal vontuk be a szívékéesség csökkentése érdekében, majd Eurocryl (1:3) és porpigment keverékével festettük alá. A festményeket egy rétegben lakkoltuk (1 rész 25%-os, terpentínben oldott dammár gyanta, 1 rész 25%-os, lakkbenzinben oldott Paraloid B67, 1 rész lakkbenzin) (16. kép). A hiányok kiegészítésére beilleszkedő retus került csökkentett olajtartalmú olajfestékkel, festőszerként a fenti lakkot használva. Az angyalok nagyobb hiányai és az alsó részek kiegészítése esetében teljes rekonstrukcióra volt szükség. (17. kép)
