## **SZAKMAI BESZÁMOLÓ**

## RESTAURÁLÁSI DOKUMENTÁCIÓ 1-5.

### RESTAURÁLÁSI DOKUMENTÁCIÓ 1.

A műtárgy címe: Dudujkai táj (Késő délután)  
Alkotója: Barzó Endre  
Anyaga: Olajfestmény, fa vakkeretre feszített vászon hordozón  
Mérete: 75 x 90 cm  
Készítés ideje: 1925  
Tulajdonosa: Herman Ottó Múzeum, Miskolc  
Leltári szám: KGy 71.22.  
Tartozékok: Díszkeret

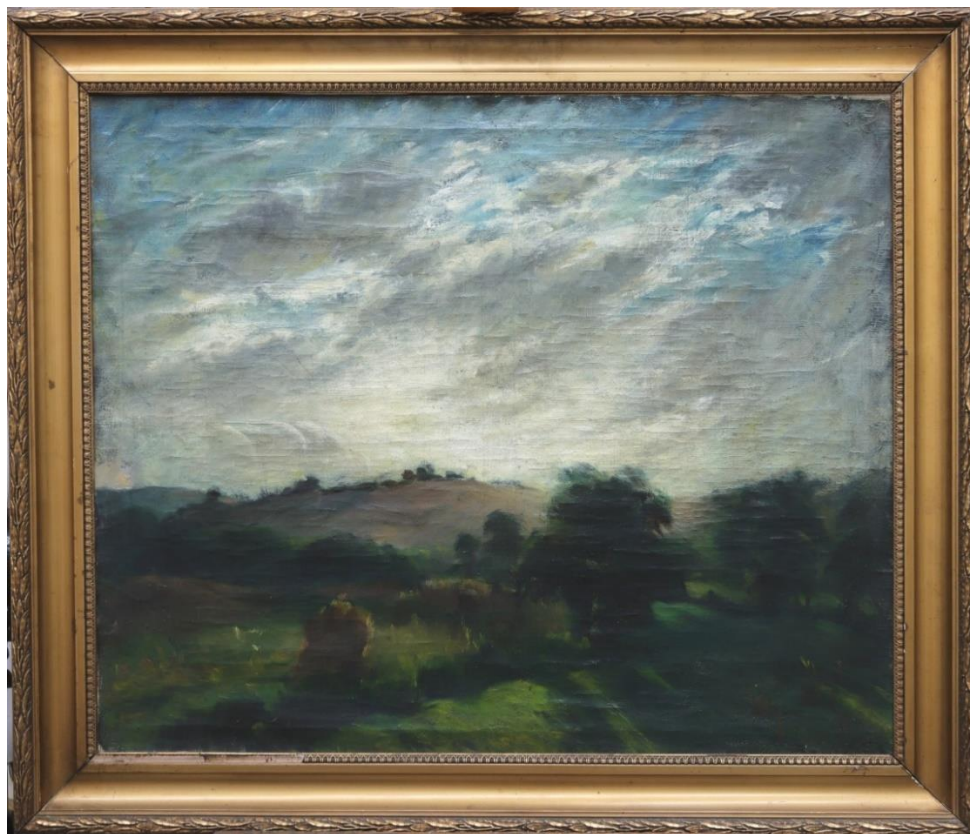
*1. Átvételi állapot*

A festmény szennyezett, felületét előregedett lakkréteg fedi, színei besötétedtek. A durva szövésű zsákvászon hordozó és a vastagon felvitt festékrég egészen merevvé teszi a képet. A festményt sűrű repedésháló borítja és a keresztmerezítővel ellátott vakkeret átüt a képoldalán. Legnagyobb probléma, hogy a vászon vízszintes irányban sok helyen megtört, a festékréteg szétnyílt és felemelkedett (surlófelvétel). A képet korábban javították, balszálon egy kisebb kipergés található, melyet tömítés nélkül átfestettek, hátoldalról pedig egy viaszgyantával felragasztott vászonfolttal megerősítettek.

A festményt leemeltem a vakkeretről a hátoldalát szárazon portalanítottam, majd a húzószéleket kisimítottam. A viaszgyantával rögzített vászonfolt szárazon szintén eltávolítható volt, melynek helyén előtűnt egy kis luk a képen. A vásznat hátulról forró Beva 371 lakkbenzines oldatával beittam és száradás után szilikonpapír között kivasaltam, végül mészkőlapokkal lesúlyoztam. A vasalást többször megismételtem, amíg kellően ki nem simult a vászon. Ezt követően a festmény felületét borító szennyeződést és megsárgult lakkréteget zsíralkohol-szulfáttal eltávolítottam, majd a vegyszermaradékot lakkbenzinnel visszatöröltem. A kép sérülését fedő tömítést nedvesítéssel felpuhítottam és lekapartam, majd a lukat vászonfolttal kiegészítettem, melyet Pattex Palma Fa normállal, élberagasztással rögzítettem. A kiegészítést hegyikrétás tömítőmasszával alapoztam, majd sellakkal szigeteltem, végül akvarellal kiretusáltam.

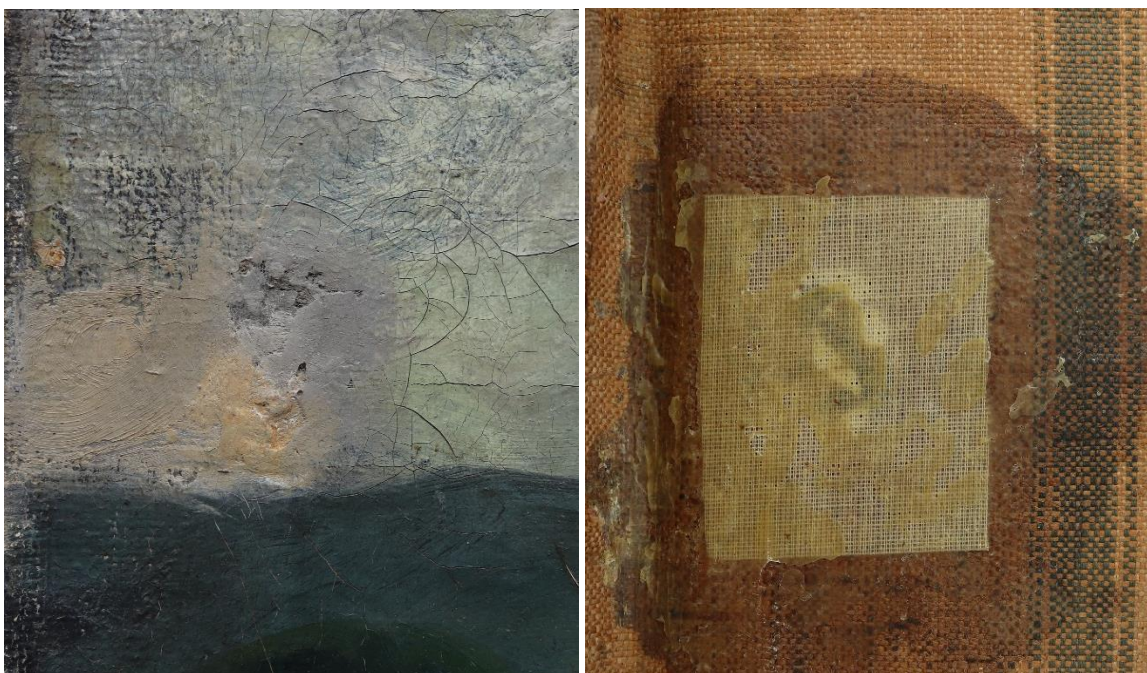
*4. Átvételi állapot, korábbi beavatkozások (képoldal, hátoldal)*

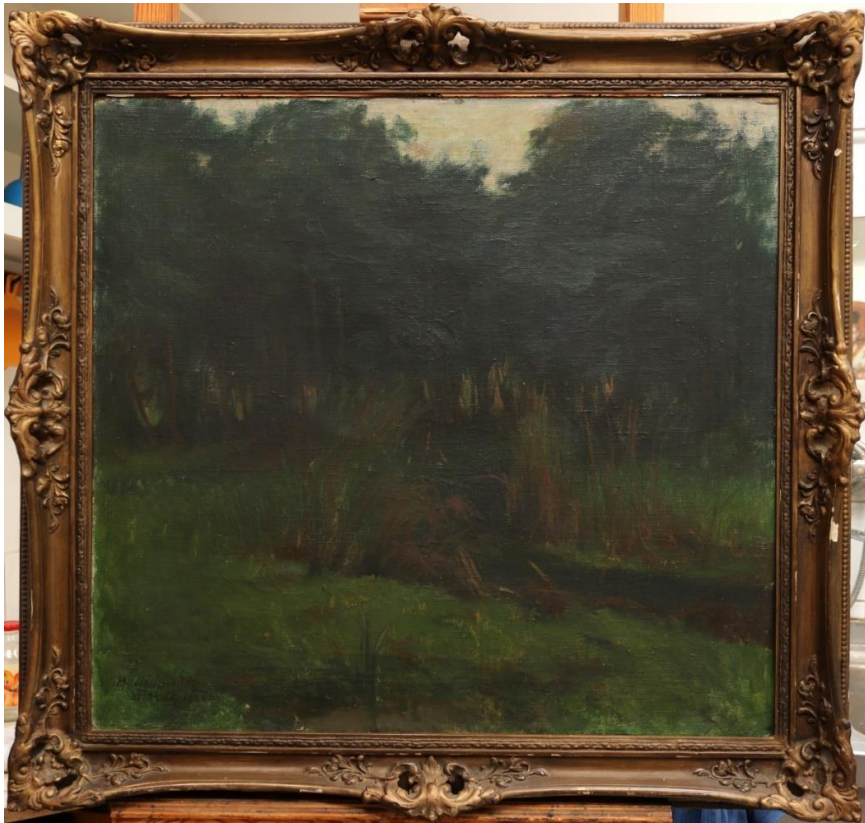
1. Átvételi állapot

A festmény erősen szennyezett, felületét előregedett lakkréteg fedi, színei besötétedtek. Hordozója fehérre alapozott lenvászon, melynek mintázata helyenként átüt a vékony festékrétegen. A képen csak elszórva látni hajszáltrepedéseket, azonban a kép középpontjától kissé feljebb, egy kb. 10x10 cm-es területen sűrű repedésháló található, melynek mentén a festékréteg az alapozással együtt szétnyílt.

A festményt kivettem a díszkeretből, majd leemeltem a vakkeretéről. A hátoldalán található vászonfoltot lefejtettem, majd a visszamaradt viasz-gyantaréteget denaturálszesszel felpuhítottam és szikével lekapartam. A folt eltávolításával a tömítések is kiperegtek, láthatóvá vált, hogy a javítás két lukat takart. A kép hátoldalát szárazon portalaníttam, húzószéleit kivasaltam. A meghúzódot vászon egyenetlenségeinek kisimítása érdekében valamint, hogy a meggyengült festékréteget megerősítsem forró Beva 371 lakkbenzines oldatával itattam át a hátoldalt, majd száradás után szilikonpapíron keresztül kivasaltam és mészkőlapokkal lesúlyoztam. Kisimítás után a festményen kutatóablakot nyitottam a megfelelő oldószer kiválasztásához. Az előregedett lakkréteget Etanollal távolítottam el lakkbenzines áttörlés mellett. A festményen található lukat méretre vágott, alapozott vászonfolttal egészítettem ki, melyet Pattex Palmafa normál ragasztóval élberagasztással rögzítettem. A hiányokat hegyikrétás tömítőmasszával pótoltam és akvarellal aláfestettem. Ezt követően a festményt az eredeti vakkeretére feszítettem vissza, majd dammárlakkal lelakkoztam. Száradás után a kiegészítéseket csökkentett olajtartalmú olajfestékekkel kiretusáltam.

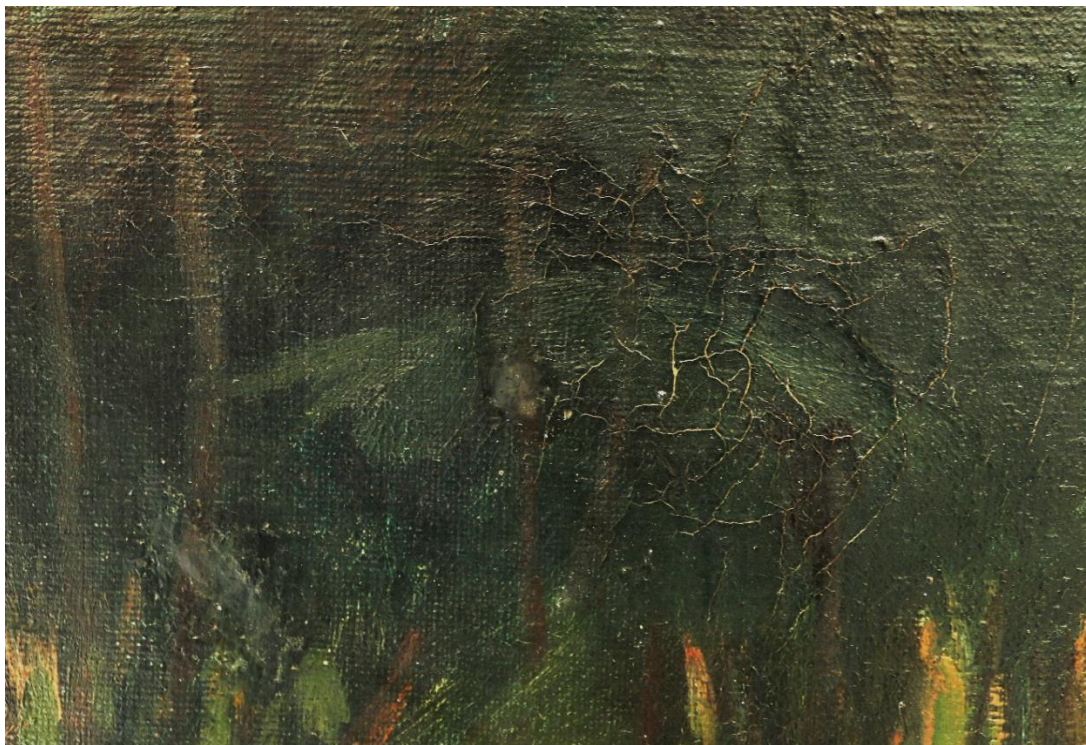
A képet korábban javították, az említett repedéshálótól balra két kisebb tömítés található, melyet matt festékréteg takar, az UV-lumineszcens felvételen az egyenletesen lumineszkáló lakkréteg fölött, ezek a beavatkozások sötét foltként jelentkeznek. A sérüléseket hátoldalról egy viasz-gyantával felvasalt vászonfolttal erősítették meg. A kép balszélén egy másik viaszfolt található, melynek célja annyi lehetett, hogy az apró festékfelválásokat rögzítse. Ezek a foltozások kissé meghúzták a vásznat, mely a surlófelvételen jól látható. A képen más jelentős sérülés nem észlelhető.

*3. Átvételi állapot (átfestések)*

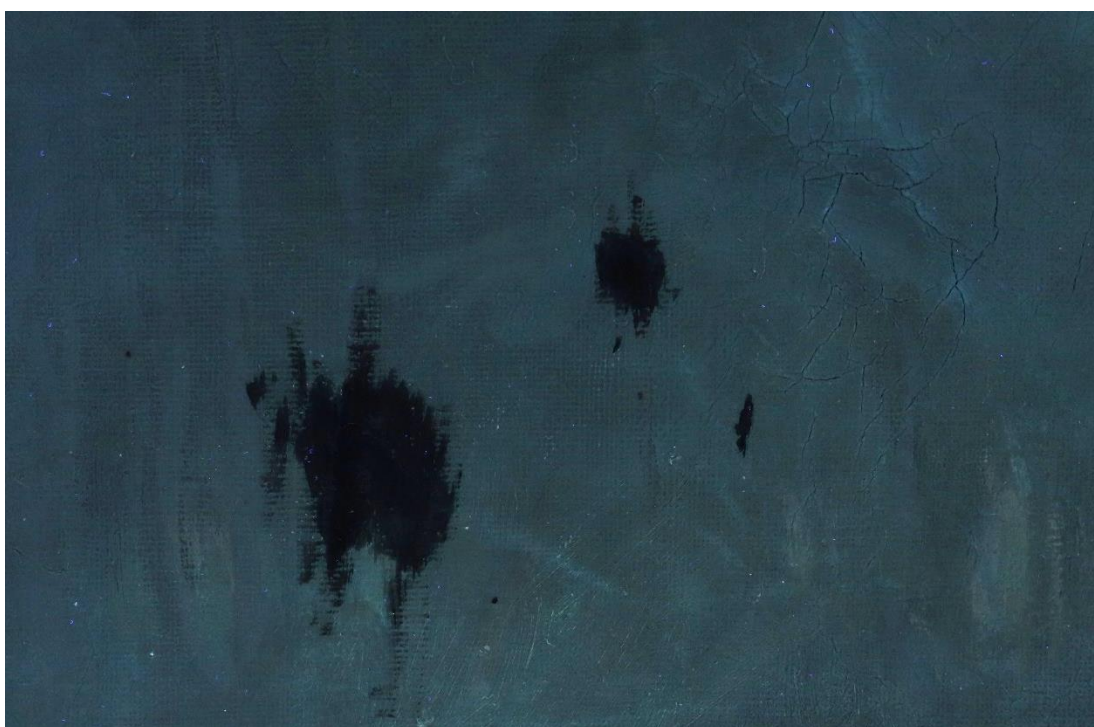
*2. Átvételi állapot, átfestések (UV-lumineszcens felvétel)*

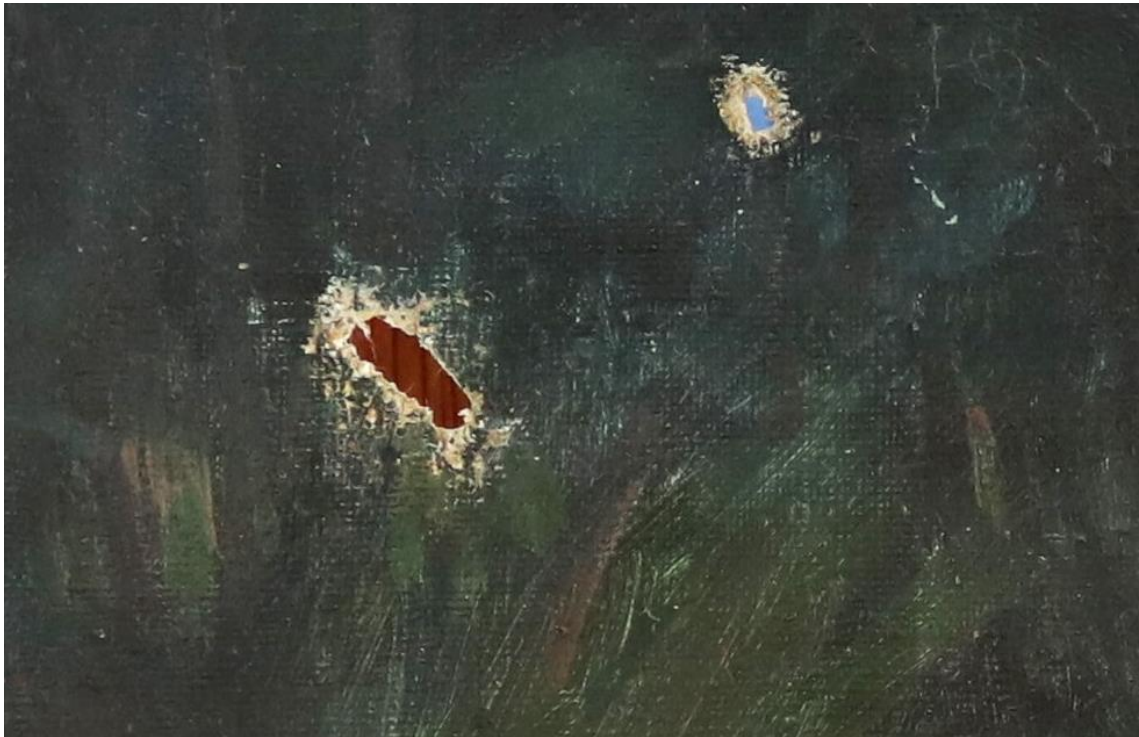
*7. Sérülés a hordozón*

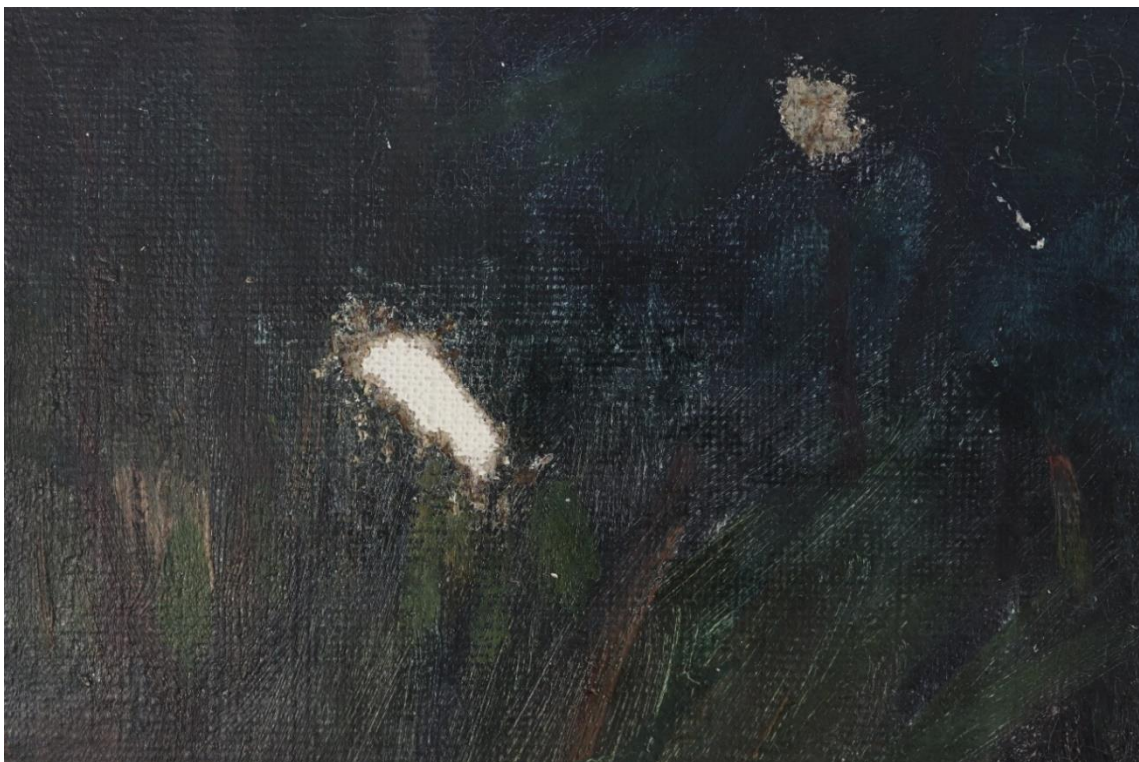
*8. Kiegészítés alapozott vászonnal*

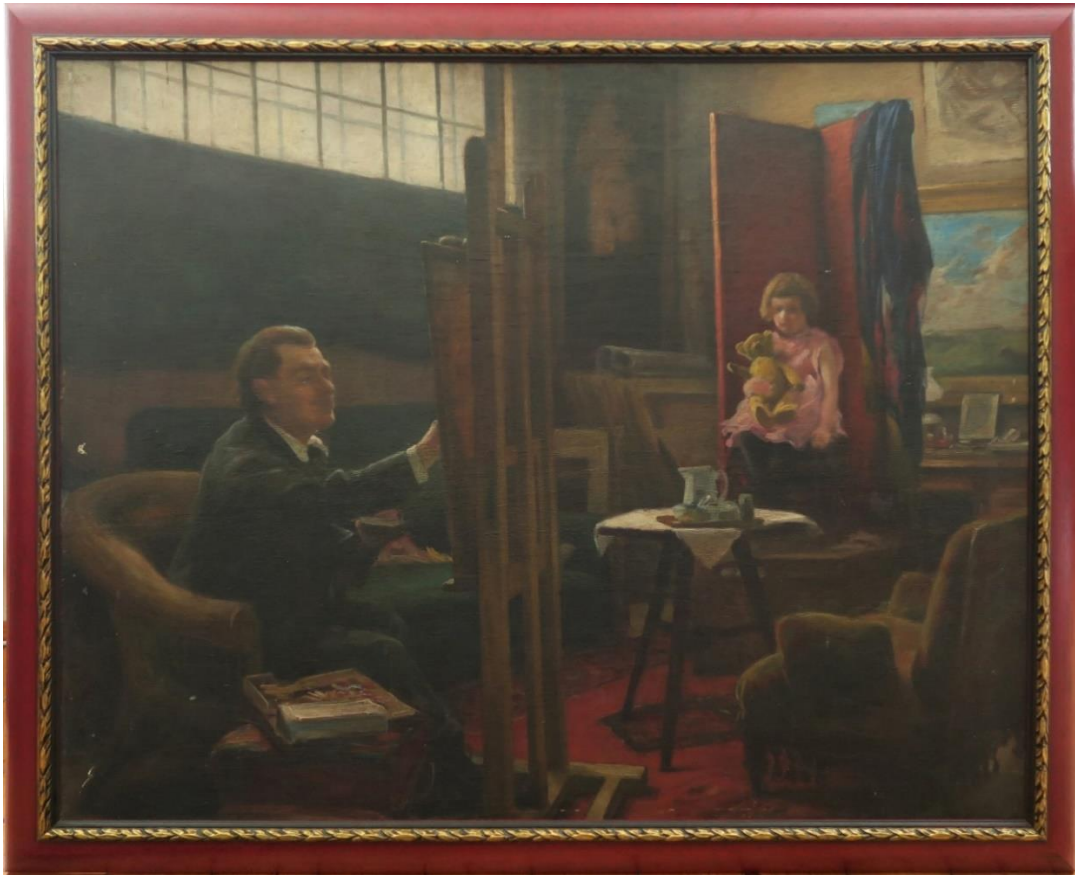
1. Átvételi állapot

A festmény szennyezett, felületét előregedett lakkréteg fedi, színei besötétedtek. Hordozója rétegelt falemez, melynek vékony felső rétegét szádirányú, sűrű kidudorodások borítják. A művész közvetlen a hordozóra dolgozott a vékony festékréteg alól áttűnik a fa barna árnyalata. A képen megfigyelhető néhány kisebb sérülés, a balalsó sarkában egy hosszabb karcolás húzódik, fölötte pedig egy ütés okozta kipergés. A festékréteg stabil, felválások nincsenek. Az UV-lumineszcens felvételen az egyenetlenül felvitt lakkréteg zöldesen lumineszkál.

A festményt kivettem a díszkeretéből és szárazon portalanítottam. Kutatóablakot nyitottam több helyen, hogy kiválasszam a lakk eltávolítására a legalkalmasabb oldószert. A szennyeződésréteget zsíralkohol-szulfáttal oldottam le, majd az előregedett lakkréteget Alkonekkel távolítottam el végül lakkbenzines áttörlést alkalmaztam. A sérüléseket hegyikrétás tömítőmasszával szintbe hoztam és akvarellal aláfestettem. Feltárás és kiegészítés után a festményt újralakkoztam és a tömítéseket csökkentett olajtartalmú olajfestékkel kiretusáltam. Az elkészült festményt visszahelyeztem a megtisztított díszkeretébe.

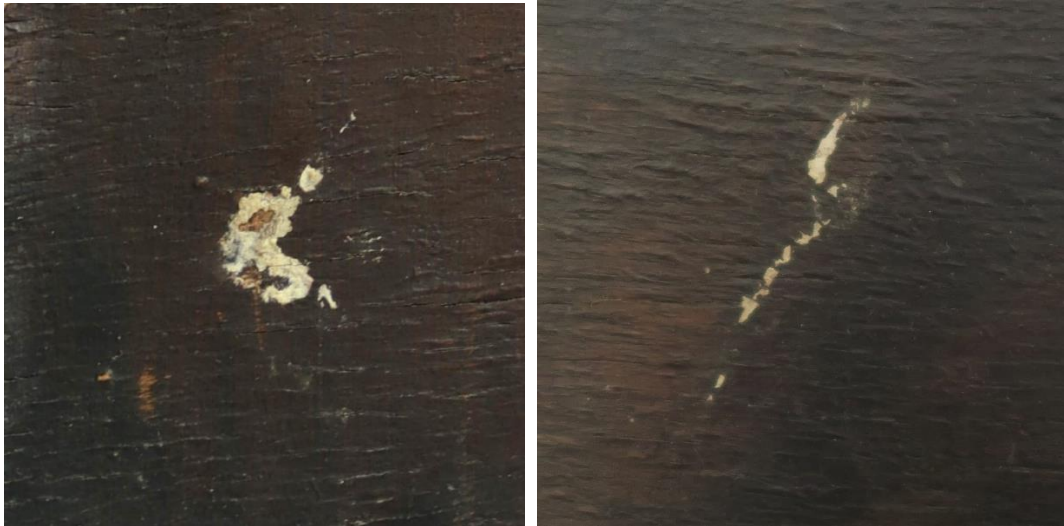
3. Átvételi állapot, sérülések

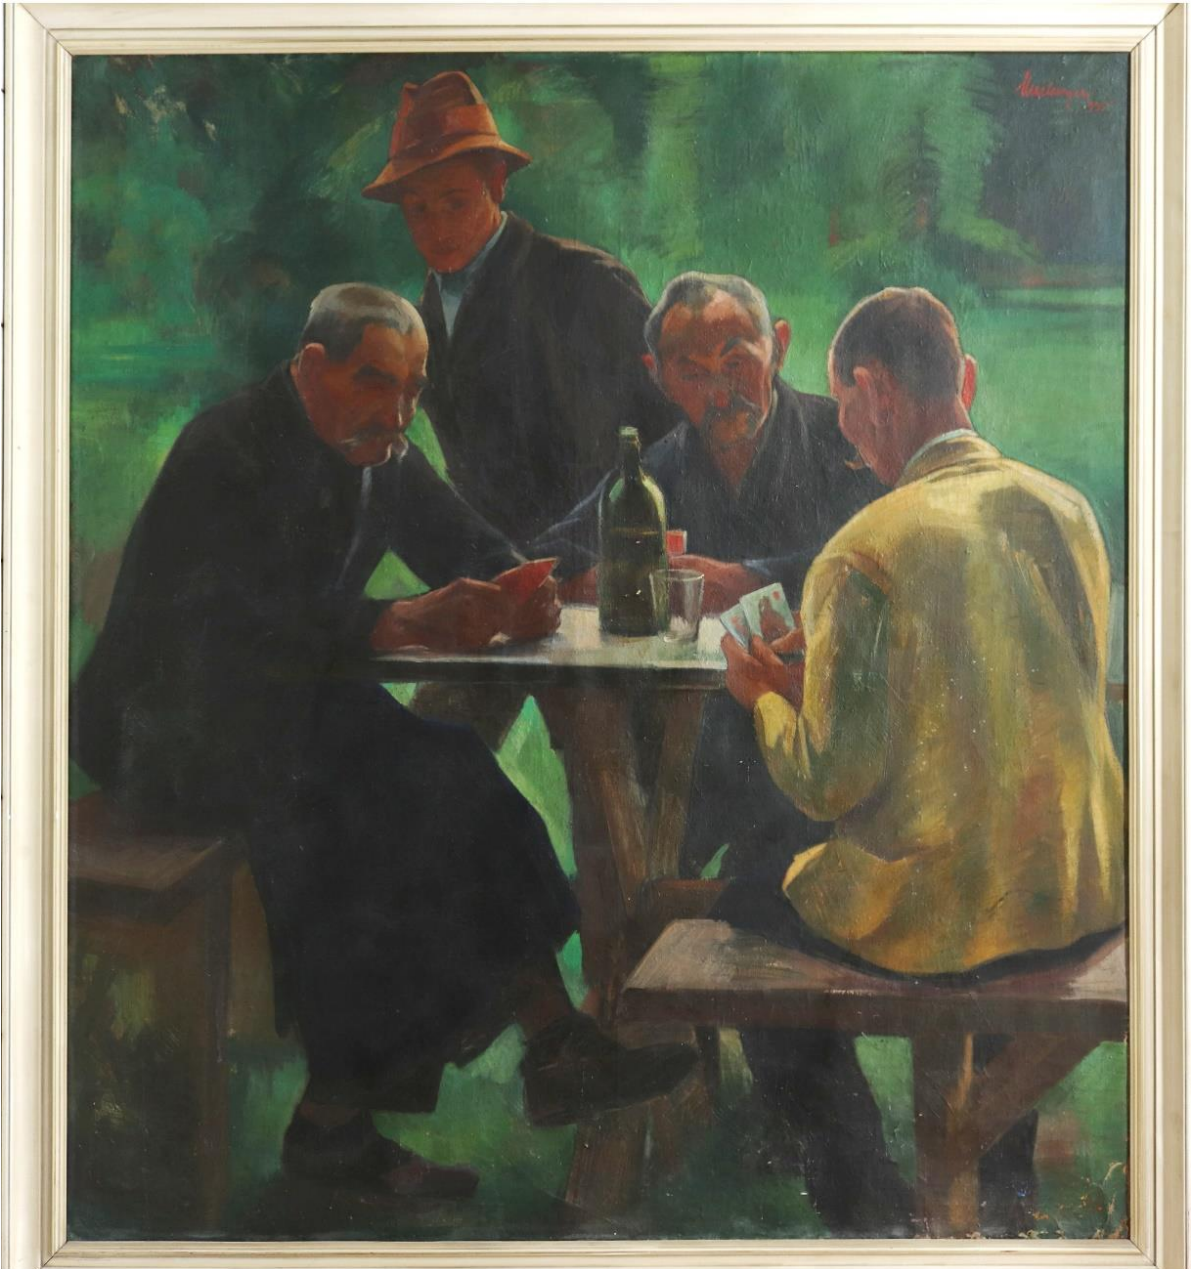
12. Átvételi állapot

A festmény erősen szennyezett, vastag porréteg fedí, különösen a hátoldalát. Felületén idegen festékből származó fehér pöttyök találhatóak. Hordozója vékony vászon, melynek szálai között átszivárgott a fehér alapozás. A húzószélek foszlottak, szakadtak, az alsó szél teljesen hiányzik. A vászon enyhén megereszkedett, hullámos. A kép több rétegben, vastagon festett, a széles ecsetvonások nyomon követhetők. Az egyenetlenül felvitt lakkréteg megsárgult, több helyen csorgásnyomok láthatóak. A festményen helyenként vékony repedésháló figyelhető meg, felületén elszórva apró kipergések találhatóak, a jobbalsó sark erősen sérült, a festékréteg felvált, máshol alapozással együtt lepergett.

Első lépésként Lascaux *MfCo* akrildiszperzióval rögzítettem a felvált festékréteget, majd a képet leemeltem a vakkeretről és a hátoldalát szárazon portalanítottam. Az egyenetlenségeket hátulról nedves itatóspapíron keresztül kivasaltam és száradásig súlyoztam, ezt követően Plexisol P550 konzerválószerrel impregnáltam, majd újra átvastaltam és lesúlyoztam. A kisimított festményt megfordítottam és a képoldalán kutatóablakot nyitottam. A szennyeződés eltávolításához zsíralkohol-szulfátot használtam, a megsárgult lakkréteget azonban teljes mértékben nem távolítottam el, mert a festékréteg a vegyszerekre könnyen oldódott. A lakkréteget Cellosolval elvékonyítottam, majd a vegyszermaradékot lakkbenzinnel visszatöröltem. A kipergéseket hegyikrétás tömítőmasszával pótoltam és akvarellal retusáltam. A festmény sérült húzószéleit alapozott vászoncsíkokkal egészítettem ki, melyeket hőre lágyuló ömledékragasztóval rögzítettem. A festményt újrafeszítettem és matt dammárlakkal két rétegben lelakkoztam. A tömítéseket csökkentett olajtartalmú olajfestékkel kiretusáltam.

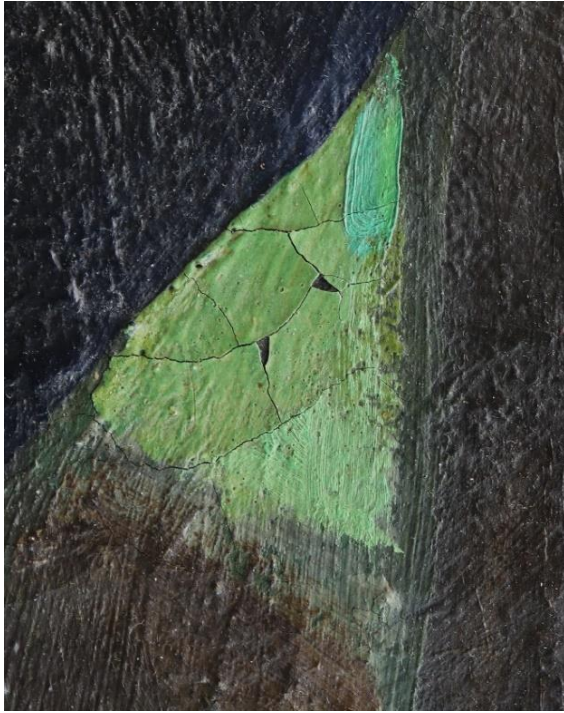
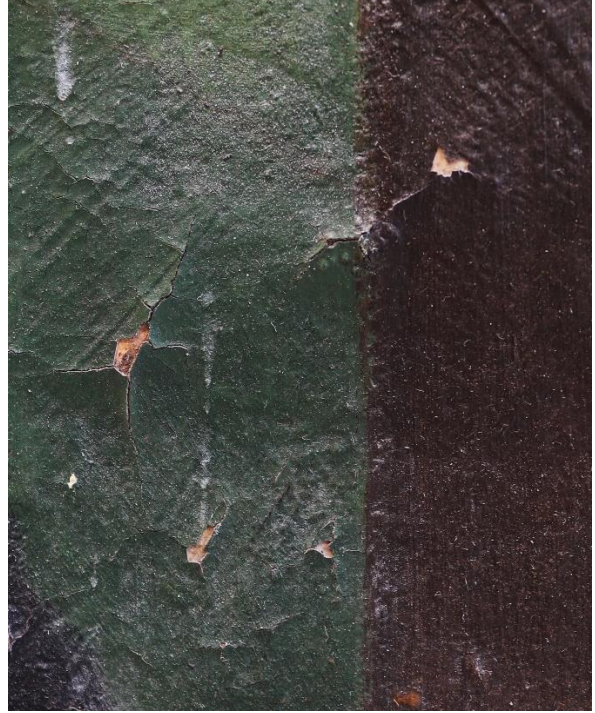
*13. Átvételi állapot, sérülések a festékrétegen*

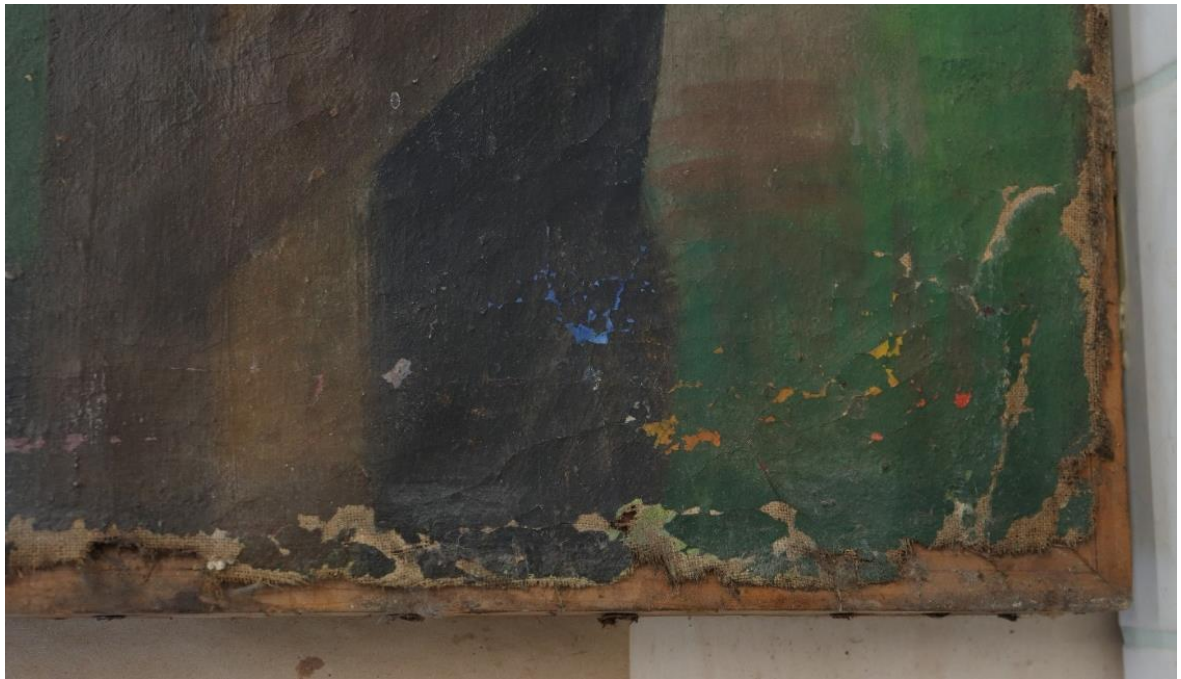
*14. Átvételi állapot, hiányos húzószél*

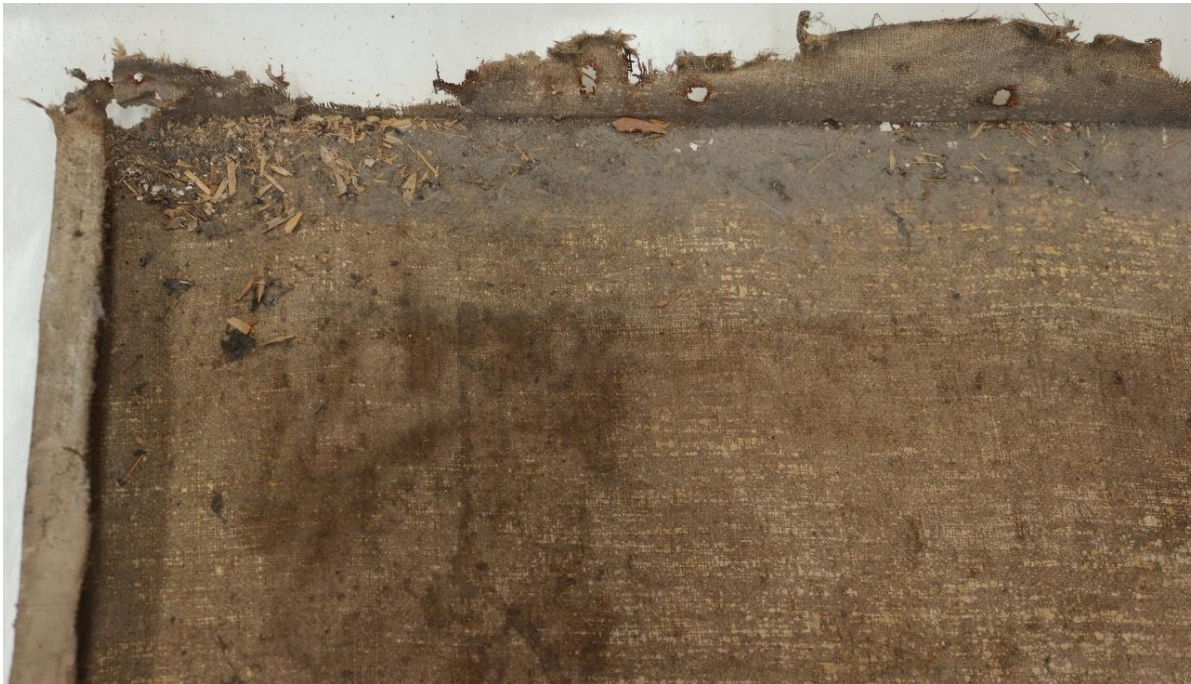
*16. Erősen szennyezett hátoldal*

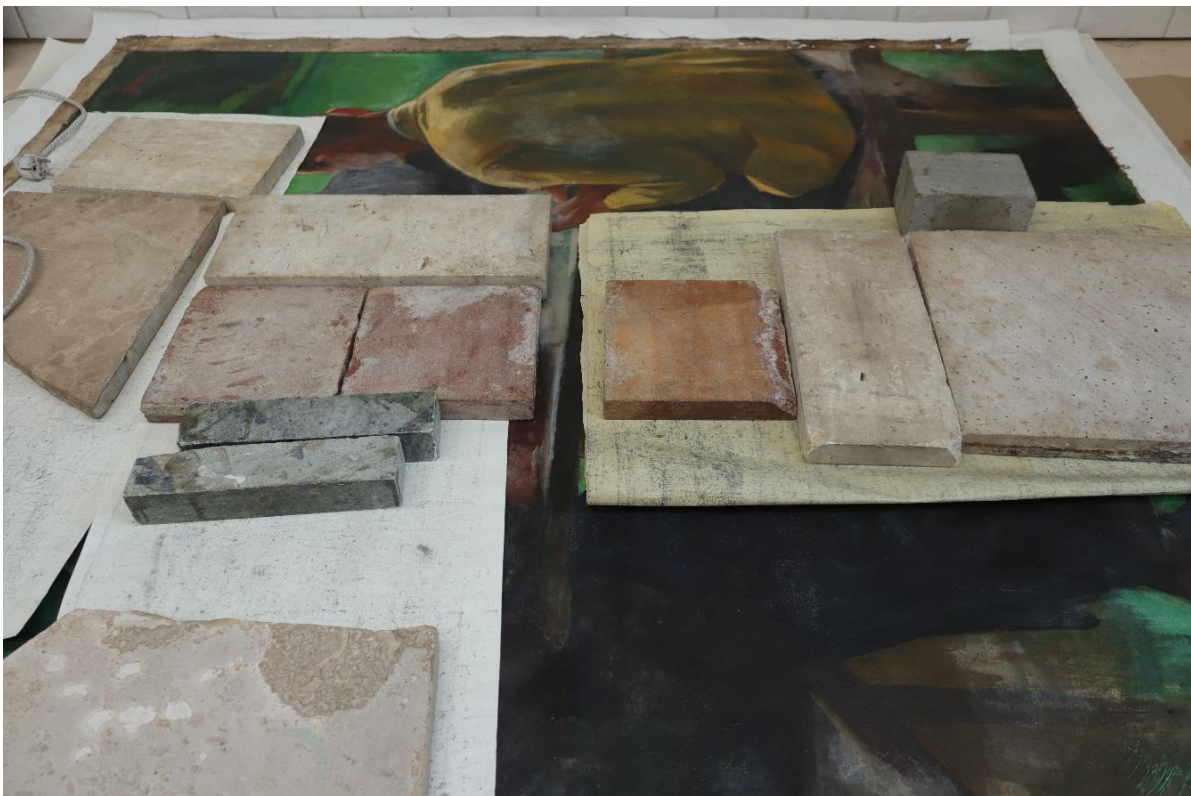
*17. Az egyenetlen hordozó kisimítása*

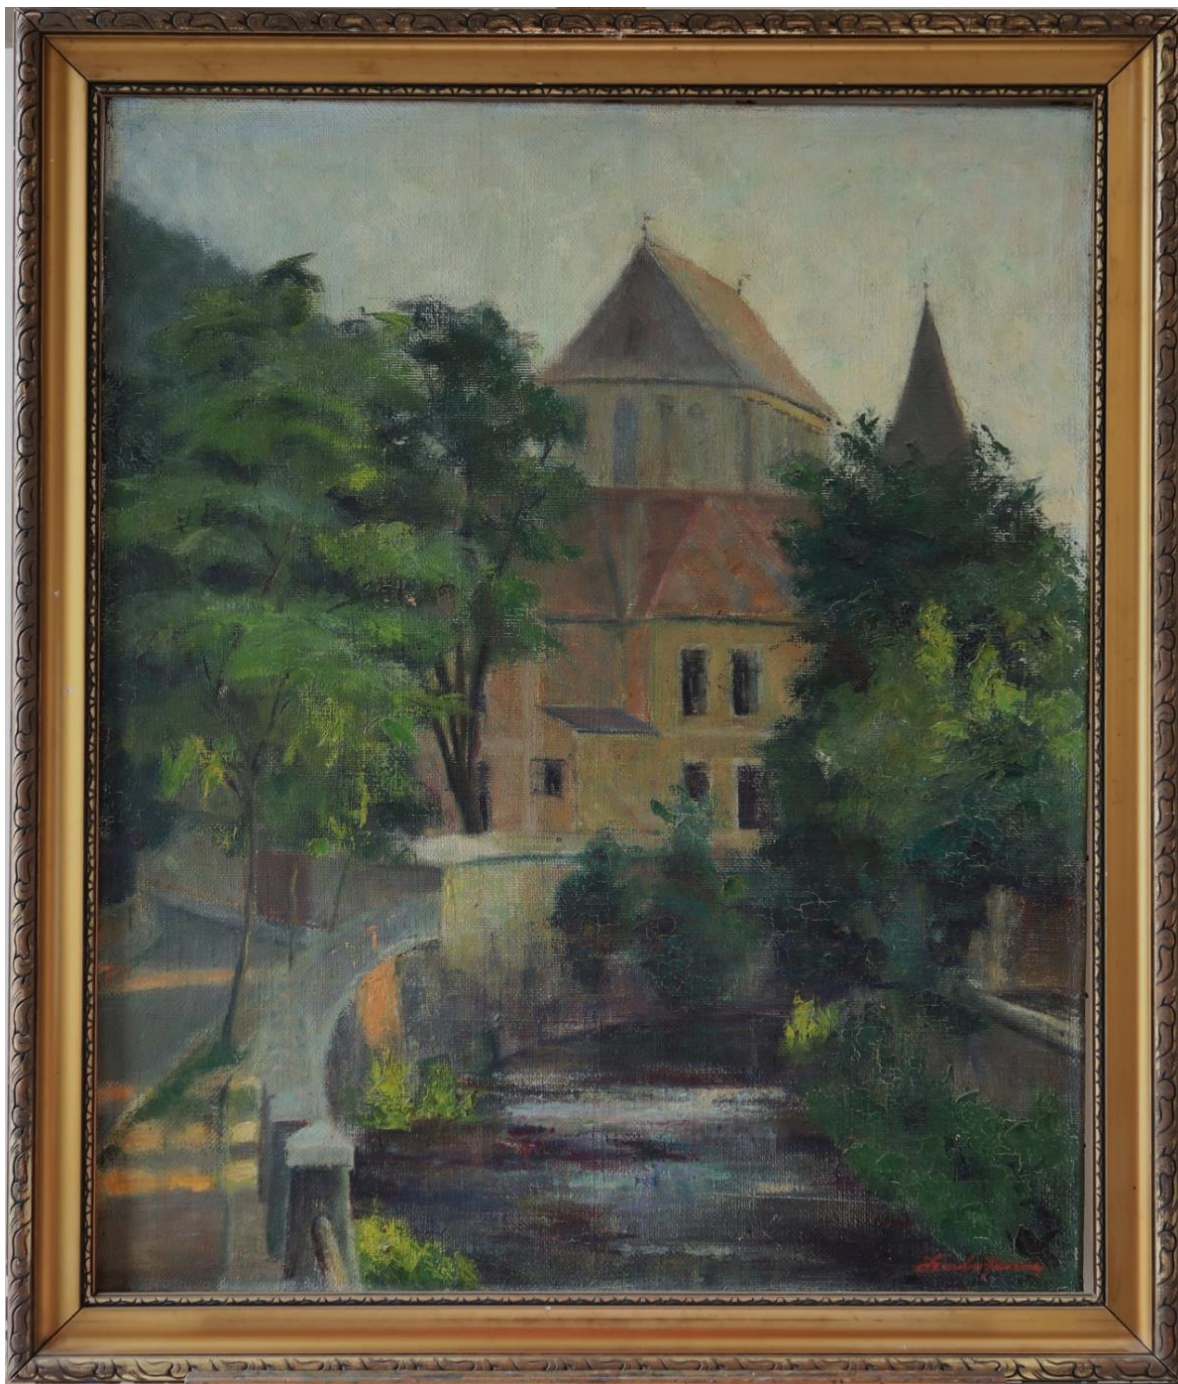
*24. Átvételi állapot*

A festmény szennyezett, felületét megsárgult lakkréteg fedi. Hordozója zsákvászon, melynek szövésmintája átüt a vékonyan felvitt festékrétegen. A sötét színekben megfigyelhető korai hasadások mentén kilátszik a fehér alapozás. A hordozó kissé megereszkedett, felülete egyenetlen, több helyen mélyedés, illetve kidudorodás észlelhető, melyek külső mechanikai hatásra, enyhe nyomásra keletkezettek. Ezekben a helyeken a festékréteg megrepedt. A kép baloldalán egy szúrás okozta sérülés található, ahol a vászon átszakadt. Jobboldalon, középen felfedezhető egy matt festékfolt, ami korábbi javításra utal.

A festményt leválasztottam a vakkeretéről és szárazon portalanítottam a vakkeret mögé megült szennyeződést kiporszívóztam. A festmény egyenetlenségeinek kisimításához a hordozó hátoldalát Plexisol P550 konzerválószerrel beittattam, majd átvasaltam és száradásig préseltem. Ezt követően a képen tisztítópróbát végeztem, a sötét szennyeződést zsíralkohol-szulfáttal eltávolítottam, a megsárgult lakkréteget és átfestéseket Alkonekkel leoldottam, végül lakkbenzinnel áttöröltem. Feltárás után a kép egészen kivilágosodott, színei élénkekké váltak. A képen található apró sérüléseket kijavítottam, a szakadást Pattex Palma Fa normállal élberagasztottam és a hiányokat hegyikrétes tömítőmasszával szintbe hoztam. A feltárt és kiegészített festményt az eredeti megtisztított vakkeretére újrafeszítettem és dammárlakkal két rétegben lelakkoztam. Száradás után az apró tömítéseket csökkentett olajtartalmú olajfestékkel kiretusáltam. A festményt végül visszarögzítettem a megtisztított eredeti díszkeretébe.

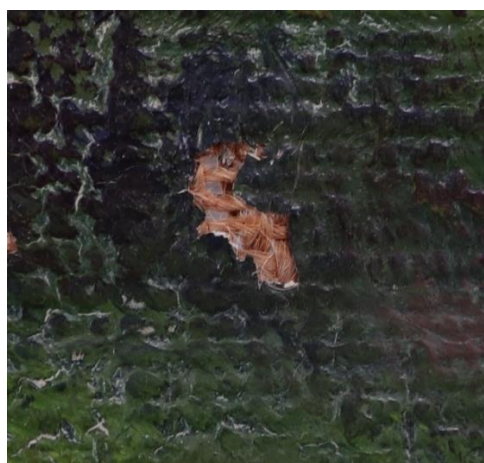
*3. Sérülés a hordozón*

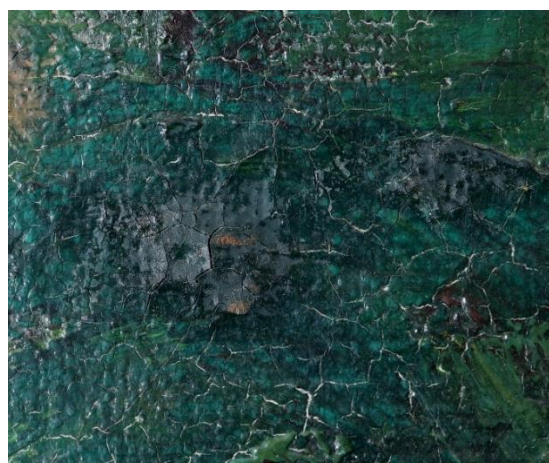
*4. Átfestés*
