## SZAKMAI BESZÁMOLÓ

### **Herman Ottó Múzeum „Miskolc Anno...” kiállítás restaurálási feladatai**

A kiállításához kapcsolódóan került sor Herman Ottó Múzeum Történeti tárából 22db fém tárgy restaurálására. A tárgyak között szerepelt kovácsoltvas ajtórács, cégértartók, kovácsoltvas velocipéd, kandelláber, utcanévtábla.

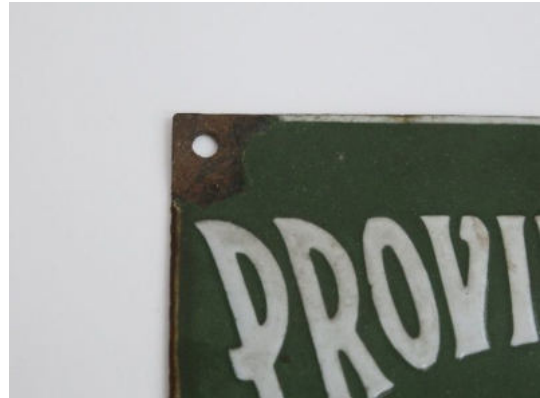
A tárgyat poros szennyeződés borítja. A zománc több helyen sérült, lepattogzott. Az alaplemez helyenként megjelenik, itt vaskorróziós termékek láthatók.

2. ábra A lepattogzott zománc helyén vaskorróziós termék jelent meg

Első lépésben száraz tisztítás történt ecset és Wishab szivacs segítségével. A poros lerakódás kötöttebb volt, annál, hogy a száraz tisztítás elegendő legyen, ezért zsíralkoholsulfát habjával is át lett tisztítva, mely még desztillált vízzel lett áttörölve. A szabadon lévő, a zománcal nem fedett fém részek tisztítása mechanikusan, szikével történt. Ezen felületek, passziválás céljából, 10 %-os alkoholban oldott csersavas kezelést kaptak. Kiegészítésre nem került sor, mert a hiányok nem zavarják a tárgy értelmezését, bemutatását és esztétikáját sem.

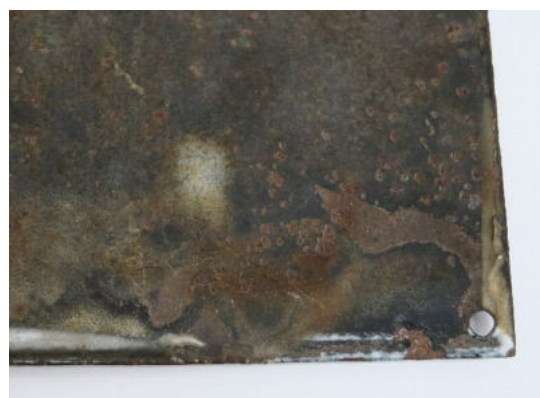
4. ábra Vaskorróziós termékek megjelenése a tárgy hátoldalán

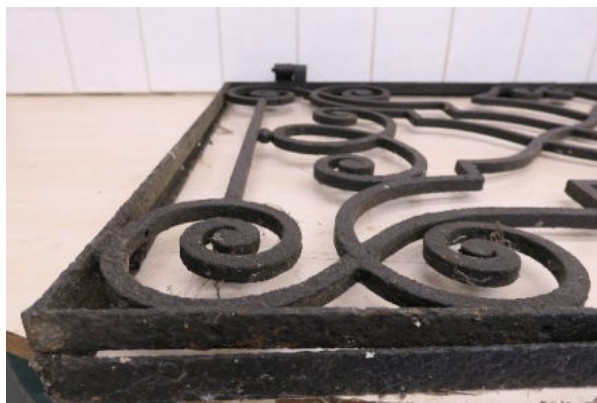
A tárgy korábban restaurálásra került. Poros szennyeződés látható a felületén. Helyenként kis mennyiségű vaskorróziós termék látható rajt.

2. ábra Por és pókháló a tárgy felületén

A száraz mechanikus tisztítás acélkefék segítségével történt, mely során a tárgyat fedő régi védőbevonat és a vaskorróziós termékek is el lettek távolítva. A vas passzíválása 10%-os csersav oldattal történt. A védőbevonat kialakításához mikrokristályos viasz lett alkalmazva. Felhasznált anyagok és eszközök: ecset, Wishab szivacs, szikepenge, acélkefék, csersav, alkohol, mikrokristályos viasz.

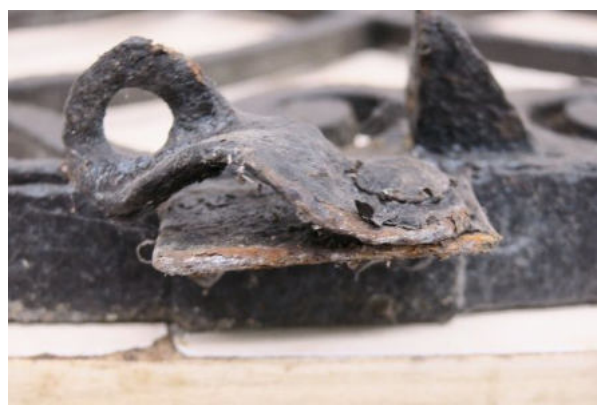
3. ábra A tárgyon látható vaskorróziós

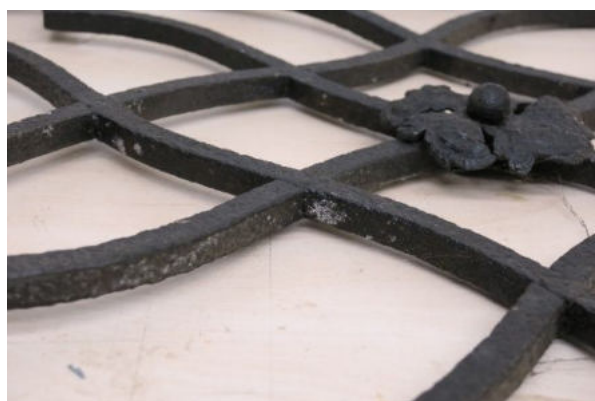
4. ábra A szennyeződött egykori védőbevonat védőbevonat

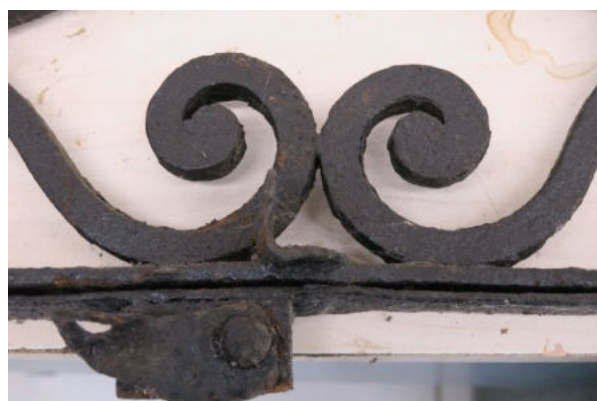
5. ábra A szennyeződött egykori

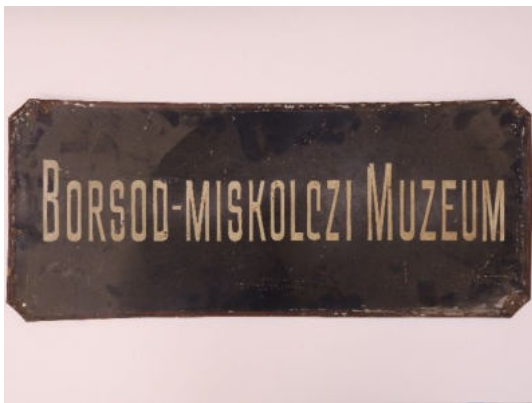
A táblát poros szennyeződés borítja. Helyenként mechanikai sérülések, kopások, valamint a festékréteg felválása látható. Különösen a sarkainál figyelhetők meg nagyobb kiterjedésű sérülések, ahol az alaplemezből származó vöröses vaskorróziós termékek láthatók. Ezen kívül a tábla elején és hátulján is fehér festékfoltok figyelhetők meg.

1. ábra Tisztítás és konzerválás előtti állapot

A száraz tisztítás ecsettel és Wishab szivacs használatával történt. Az erősen kötött szennyeződések ellen zsíralkoholszulfát habja lett alkalmazva. A tisztítási folyamatok során kiderült, hogy az alaplemez bevonata nem fekete, hanem indigókék, valamint az elő- és hátlapon megjelenő fehér színű csorgások, mész tartamúak, utólagosak, így mechanikusan szikével eltávolíthatók voltak. Az előtűnő, bevonattal nem rendelkező alaplemezről is mechanikusan lettek a vaskorróziós termékek letisztítva, majd alkoholban oldott 10% -os csersav oldatával passziválás történt.

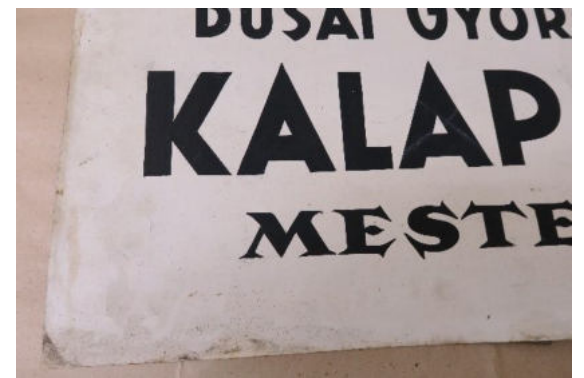
4. ábra A restaurálás előtti tábla részlete

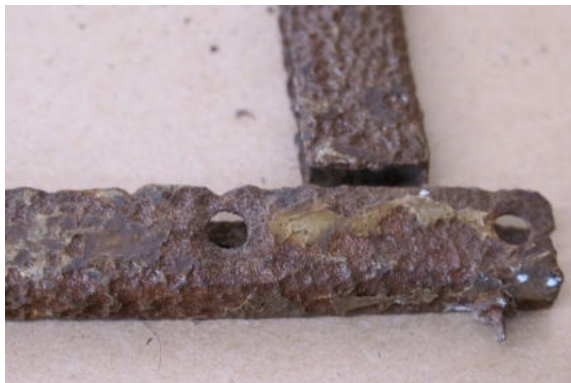
A tárgy felületén poros szennyeződés látható, valamint helyenként sötétebb szennyeződéscsoportok. A fehér festés több helyen kopott, látni engedve az alapfémet. Ezen vöröses vaskorróziós termékek láthatók. A tábla a keretben mozgatható. A kereten a korrózió által sűrűn kialakított „kráterek” figyelhetők meg, valamint vaskorróziós termékek.

5. ábra A korrodált keret részlete

A táblán lévő kötött szennyeződések feloldása, a száraz tisztítást követően zsíralkoholszulfát habjával történt. A keret mechanikus tisztítása után, a vas 10%-os csersavval lett passzíválva és mikrokristályos viasz védőbevonattal ellátva.

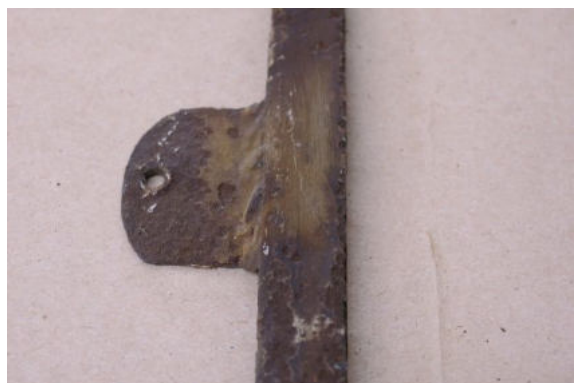
6. ábra Az egykori festék lepergése a korrózió által

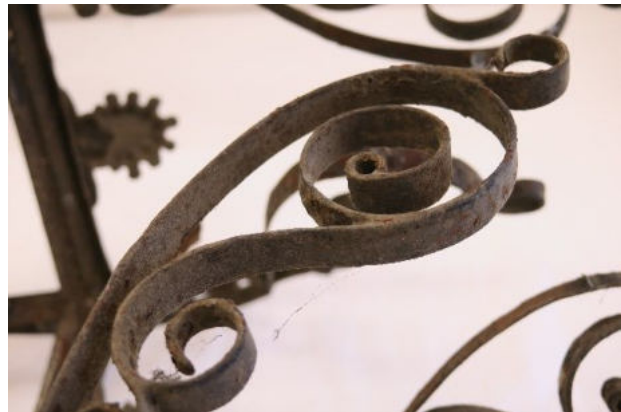
2. ábra Szennyeződés és vaskorróziós termékek a tárgyon

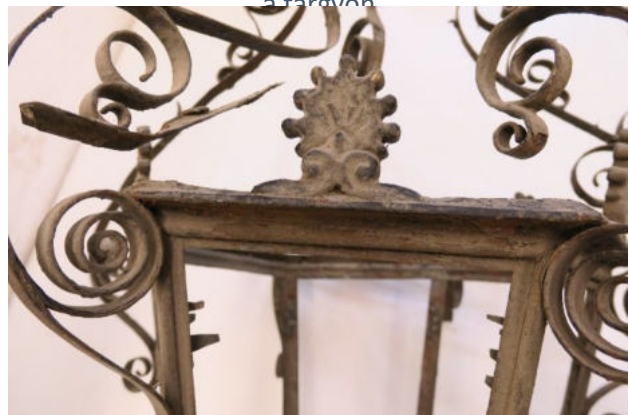
3. ábra Erős szennyeződés a

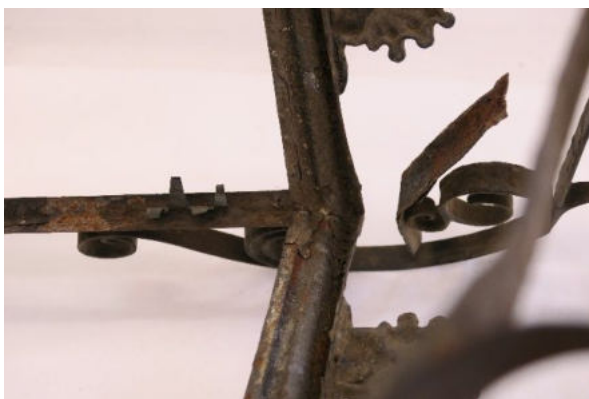
4. ábra A tárgy belső ívien kialakult korrózió és

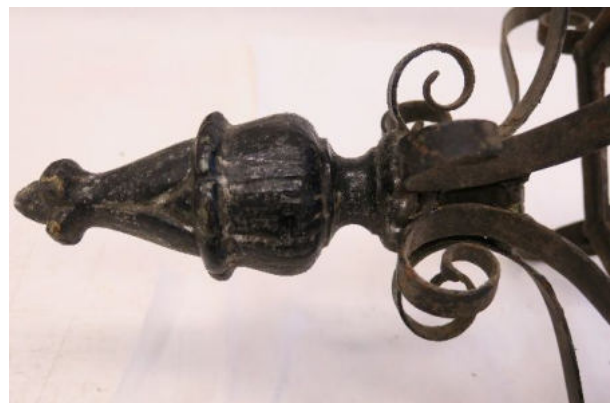
5. ábra A kandeláber alsó díszítőelemén erős

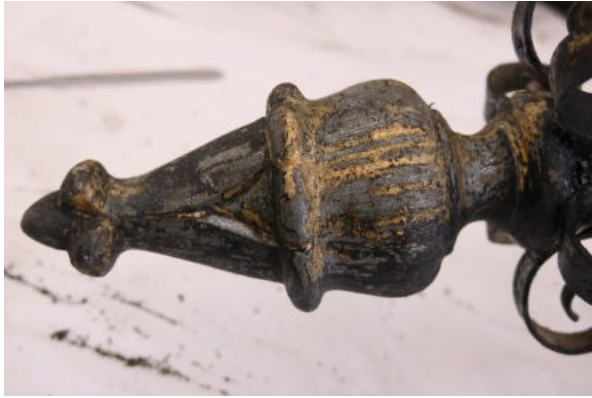
6. ábra Az átfestés alól előtűnő egykori „aranyozás” nyomai

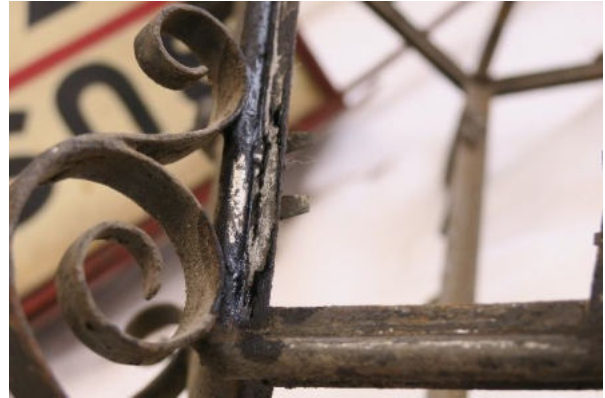
7. ábra A kandaláber több elemén is átfestés található

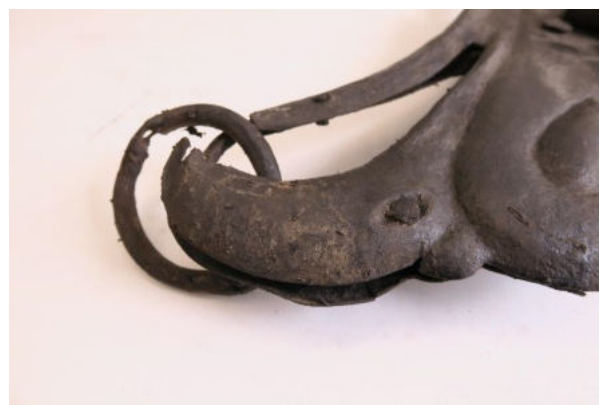
5. ábra Korrózió a madár csőrén

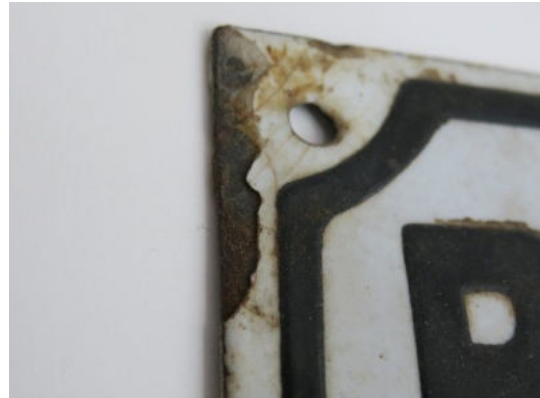
2. ábra A tábláról felpattogzott zománc és vaskorróziós termékek

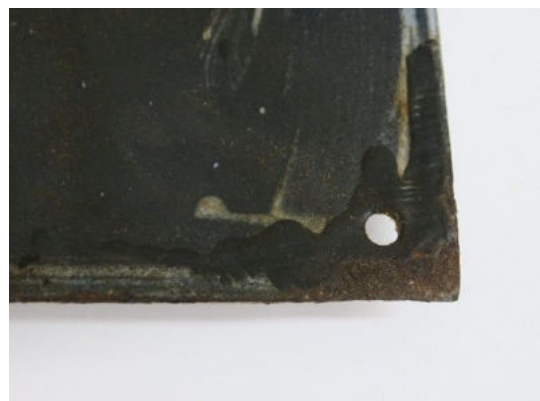
4. ábra A hátoldalon lévő ragacos
