Szakmai beszámoló a Miskolc – Szentlélek, pálos kolostornál 2014 – 2015-ben folytatott régészeti feltárásról és állagmegóváról

ÁSATÁSI NAPLÓ

SZENTLÉLEK – PÁLÓS KOLOSTOR

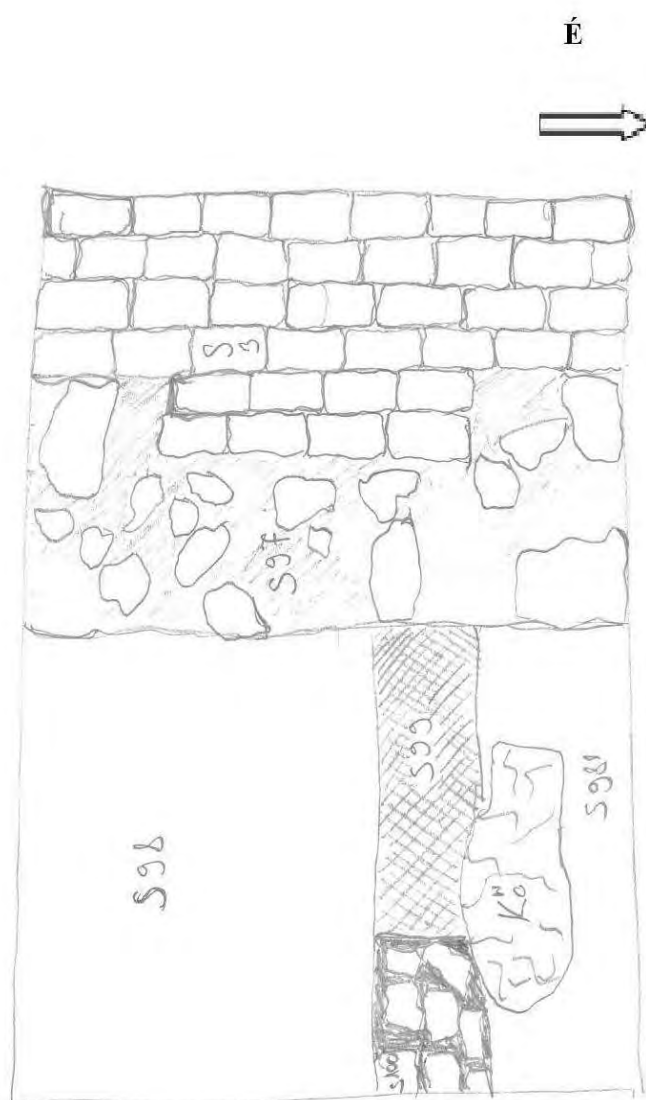
S97-től a szelvény K-i széléig 200 cm szélességben szürke színű, habarcsos réteget találtunk, ez az **S98**. S22-től 74 cm-re egy 56 cm széles, K-Ny-i irányú, korábbi kutatóárok (?) beásását találtuk meg – ez lett **S99**. Az árok Ny-i vége S97-nek ütközik. S99 beásás betöltésében emberi maradványokat találtunk másodlagos helyzetben, valamint ugyaninnen származik egy reneszánsz ablakosztó töredéke és több zsindelelyszög is. S99 betöltése modern szeméttel (sörösüveg) kevert volt, ebből úgy gondoljuk, hogy ez egy korábbi kutatóárok lehetett.

S98-ra egy nagy kő hullott rá (l. rajz). S97 fal és az S98-ra hullott nagy kő között, az S22-től D-re egy agyagos, sötétbarna színű felületet találtunk. Ez az **S101**, amely jellegét tekintve elkülönül az S98-tól.

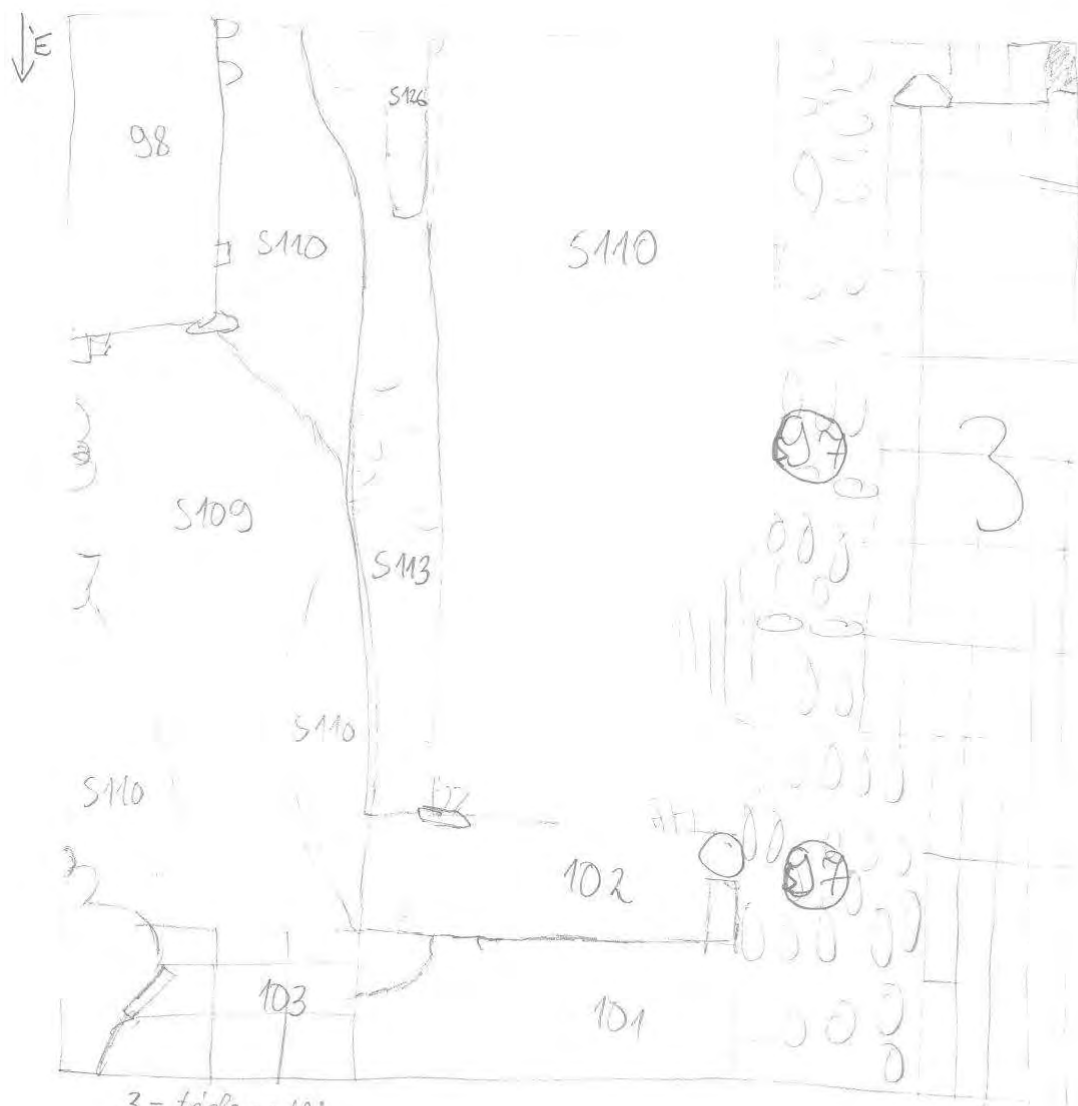
A szelvény középtengelyében, S110-be mélyedve figyeltünk fel **S113**-ra, amely egy É-D-i irányú árok. A szürke színű beásás már az S102 bontása során érzékelhető volt. Szintén S102 bontása során figyeltünk fel a templom falára merőleges, elszenült **S126**-os gerendára. Ez a gerenda az S113-ra eshetett rá, de az is elképzelhető, hogy az S113 egy lépcsőgerenda árka és az S126 a gerenda szenült maradványa.

S113 szürke színű betöltése csupán 1-2 cm vastag, alatta sárga színű agyag található, benne öklömnnyi nagyságú kövekkel. Szélessége 25 cm, mérhető hossza 240 cm, valószínűleg S102 tanúfala alatt is folytatódik az S22 falig.

- 3 = téglapadló
- 97 = fal
- 98 = mustulán réteg
- 101 = modern "mojris"
- 102 = "szarkozatos lepcső"
- 102 = téglapadló
- 109 = 103-as téglapadló fektető rétege
- S110 = vörös agyagréteg
- S113 = árok
- S126 = elszénült fa
- = mészos folt

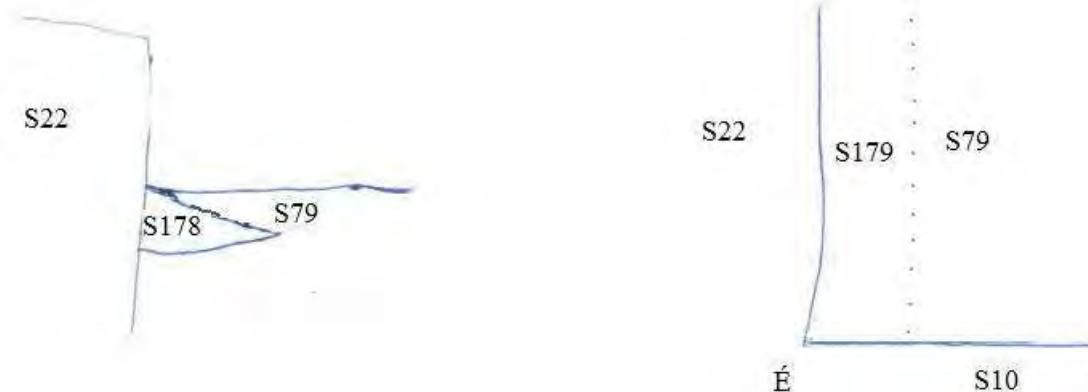
Az **S79**-ben van az **S78** gerendalenyomat, ami párhuzamos az **S6** fallal. Ez egy küszöbgerenda lehetett; itt lehetett a bejárat az **S6** falon keresztül.

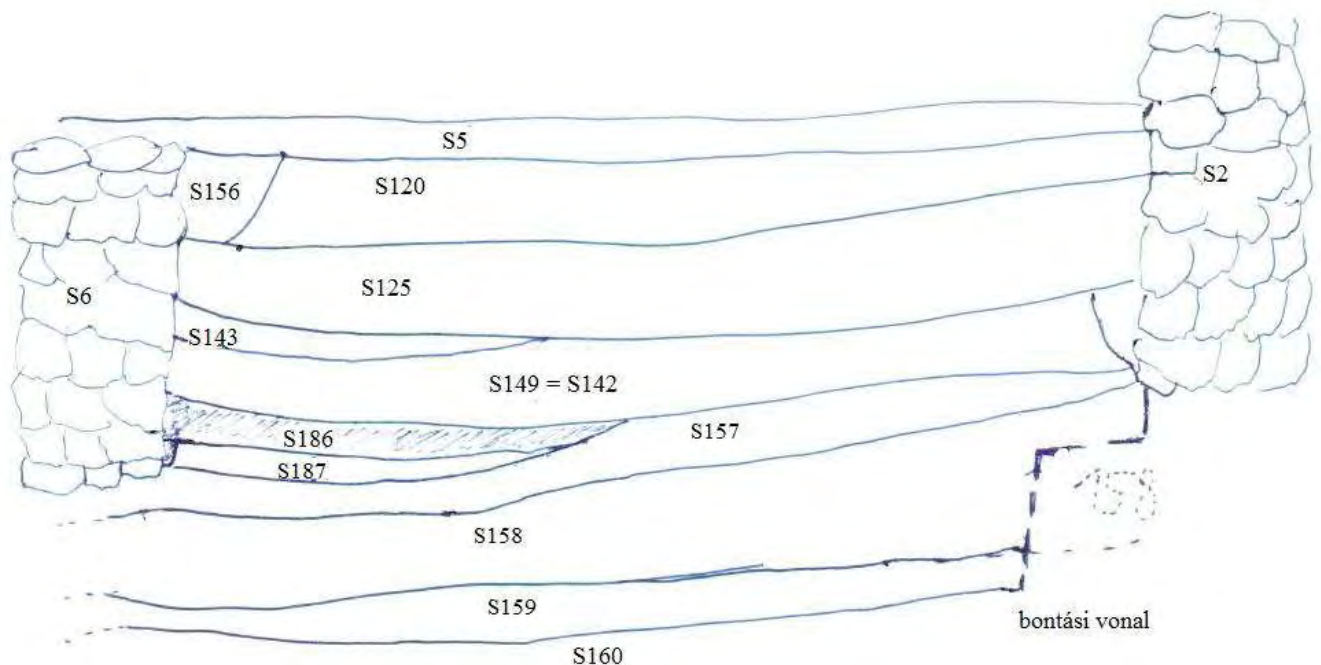
Pince, É-i metszetsfal

A pince az **S120**-as fal által övezett területen volt. A lemenetel alapján egyértelmű, hogy ahhoz tartozott.

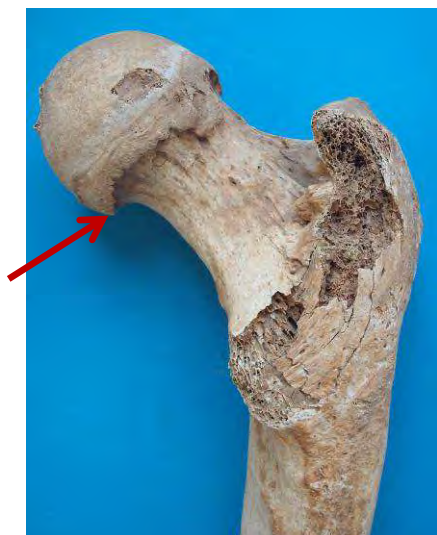
1. ábra

Kóros elváltozás: Mindkét oldali combcsont caput-ján közepes mértékű ízületi elváltozás látható (1. ábra). A jobb oldali combcsont distalis végén látható vágásnyomok elképzelhető, hogy perimortem (halál körül) keletkezettek (2. ábra).

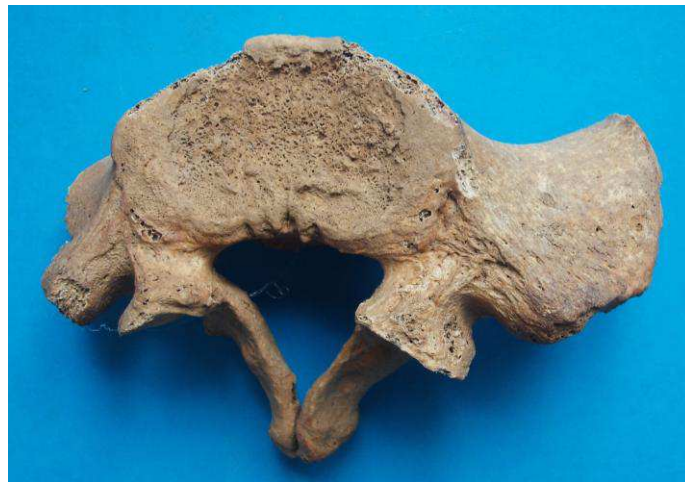
5. ábra

Kóros elváltozás: A koponyavarratok idő előtt elcsontosodtak. Az egész csontozat, beleértve a postcranialis vázat is feltűnően “könnyű”. Az utolsó ágyéki csigolyán a tövisnyálvány kettosztott (spina bifida) (5. ábra).

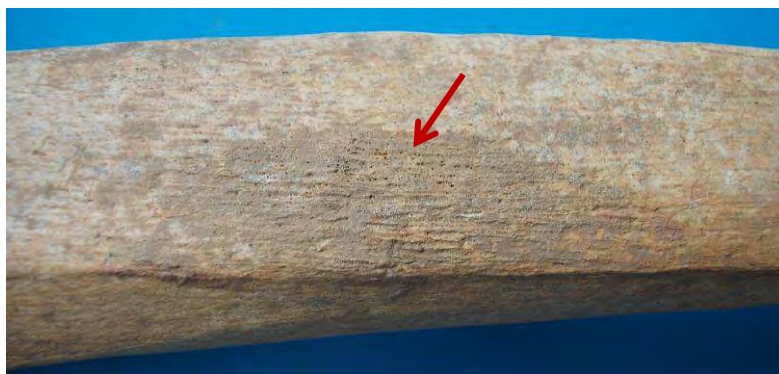
6. ábra

A jobb oldali sípcsont közepén, illetve a bal oldalnak a distalis végén csonthártyagyulladás (periostitis) látható (6. ábra).

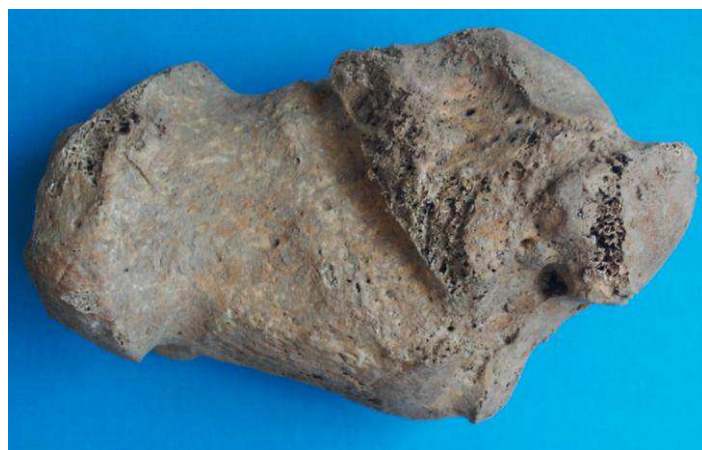
7. ábra

Mindkét sarokesonton enthesopathia-s elváltozás fordul elő. A bal oldai sarok- és ugrócsont szinte teljes mértékben összezsontosodott (7. ábra). A sarokcsont felszínén gyulladás nyomai is látszódnak. Az összezsontosodás kialakulásának háttere bizonytalan, bizonyosan nem trauma okozta.

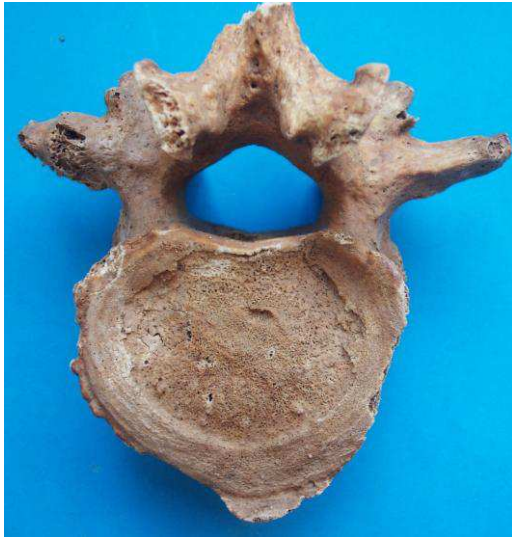
8. ábra

Az ágyéki csigolyákon osteophyta képződés (spondylosis deformans) (8. ábra) és a kiszületek gyulladása figyelhető meg (spodylarthrosis) (9. ábra).

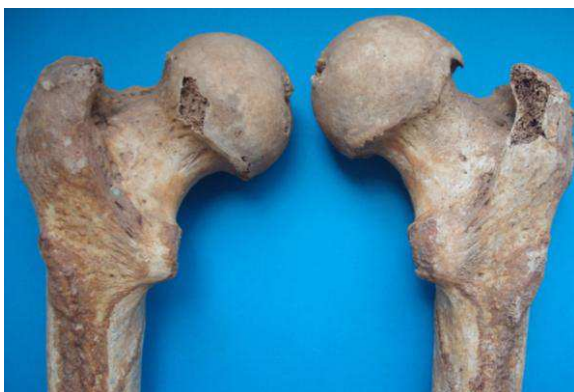
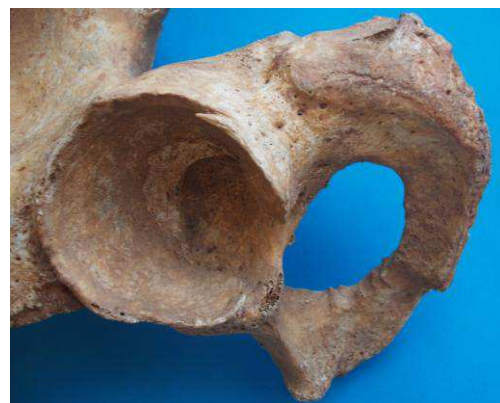
Mindkét oldali combcsont caput-ján és az acetabulomok peremén arthrosis-os elváltozás (10-11. ábra). A combcsontok és a karsontok distalis végén is enyhe arthrosis figyelhető meg.

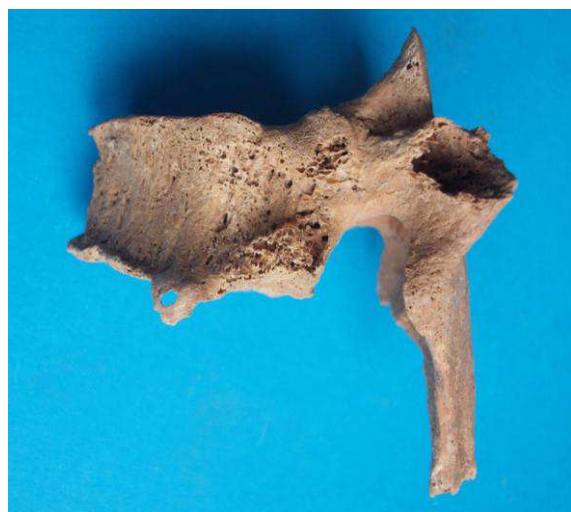
12. ábra

A háti és ágyéki csigolyákon közepes mértékű osteophyta képződés (spondylosis deformans) (12. ábra) és a gerincoszlop nyaki- és háti szakaszán spondylodiscitis látható (13. ábra)

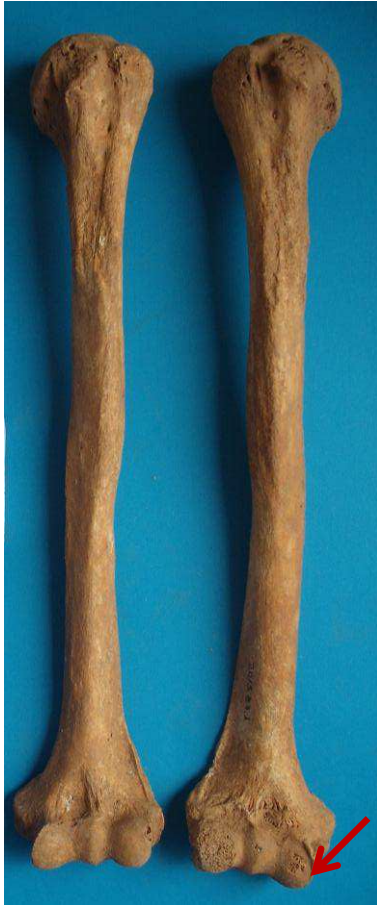
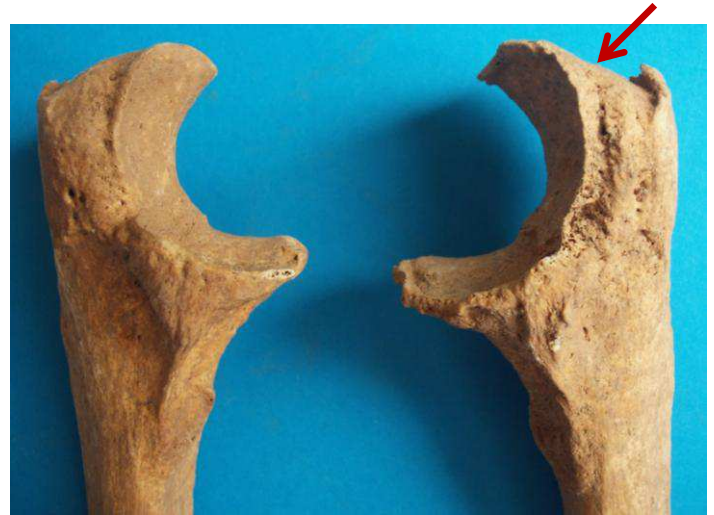
Ízületi elváltozás figyelhető meg a jobb oldali könyök esetében (14-15. ábra. ábra) és a több lábujjon.

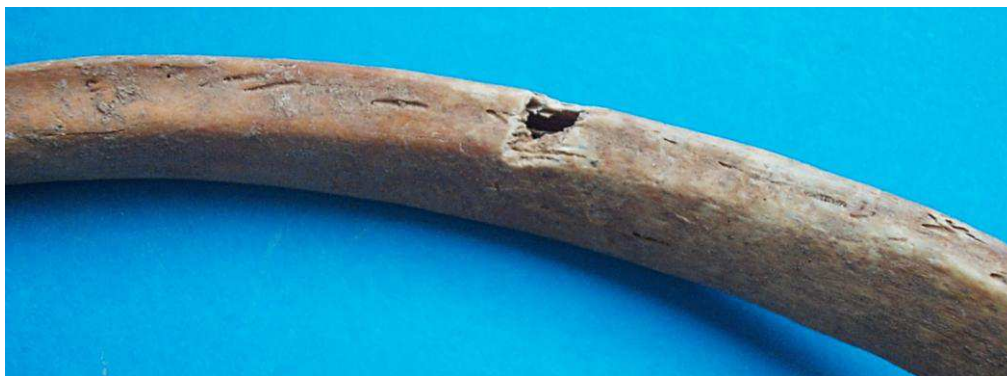
15. kép

Kóros elváltozás: Több borda belső oldalán érlenymatok látszódnak (15. kép).

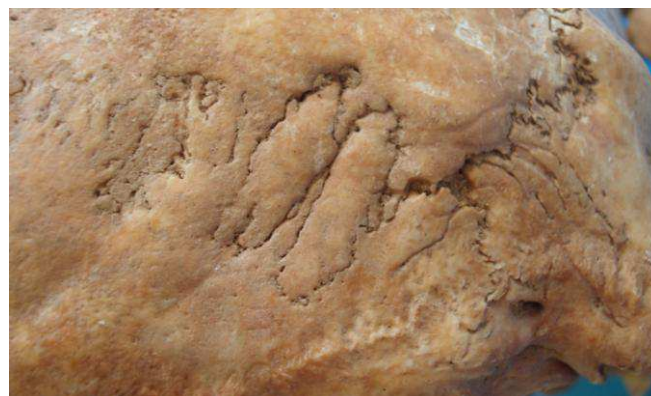
19. kép

Anatómiai variációk: A maxillán, a palatum durum közepén csontdudor (torus palatinalis) (18. kép). Mindkét oldali lambdavarratban több önálló csontocskák figyelhető meg (ossa suturae lambdoidea), részben ez okozhatja a bathrocrania-t (19. kép).

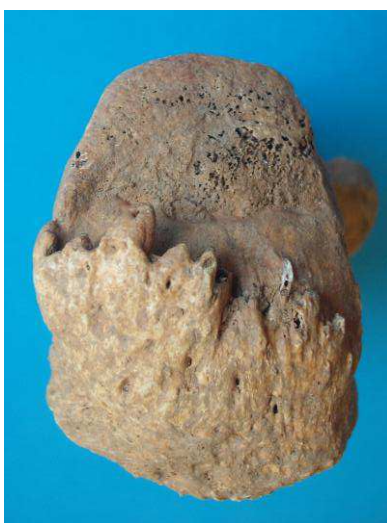
20. kép

Az "1-es" számú vázcsontmaradványok esetében a hosszúcsontméretek alapján számolt termet (170, 01 cm) a közép magas kategória tartozik (2. táblázat). Ebben az esetben az alábbi kóros elváltozások voltak megfigyelhetőek. Enthesopathia fordult elő mindkét oldali sarokcsonton (20. kép) és a bal oldali sípcsonton a tuberositas tibiae-n. A jobb oldali ulna proximalis epiphysisén artrosis, a bal sípcsont distalis végén csonthártyagyulladás nyoma. Az egyetlen megmaradt ágyéki csigolyán spondylosis deformans és spondylarthrosis egyaránt előfordult.
