ÚJABB RÉGÉSZETI KUTATÁSOK A DIÓSGYŐRI VÁRBAN ÉS KÖRNYEZETÉBEN (2002–2016)

Lovász Emese^a–Miskolczi Melinda^b

Absztrakt: A Diósgyőri vár a nagyközönség és a szakemberek számára is jól ismert, jelentős régészeti lelőhely. A műemléképület régészeti kutatása az 1930-as években kezdődött. A vár átfogó tudományos vizsgálatát, műemléki helyreállítását az 1960-as években végezték el. A Czeglédy Ilona által vezetett, 10 évig tartó régészeti feltárás és a Ferenczy Károly nevével fémjelzett helyreállítás közel 30 évre meghatározta a Diósgyőri várról szerzett ismereteinket. A 2000-es évek elején felmerülő állagmegóvási és fejlesztési igényeknek köszönhetően újabb mód nyílt a várban és annak külső környezetében régészeti feltárások végzésére. Jelen tanulmányunkban a vár történetét és az elmúlt időszak (2002–2016) újabb kutatási eredményeit kívánjuk összefoglalni.

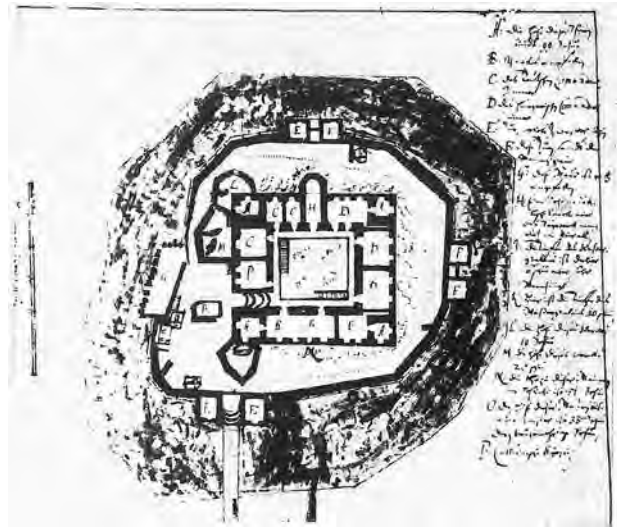
2. kép. A Diósgyőri vár felmérési rajza a herzenburgi kolostor könyvtárából, 1662. (CZEGLÉDY 1988, I. képtábla.)

Fig. 2. Survey plan of the Diósgyőr Castle, Herzogenburg Monastery Library, Austria, 1662. (CZEGLÉDY 1988, I. table.)

A vár hányatott sorsát hamarosan jelezték a fennmaradt ún. „panaszos levelek” (CZEGLÉDY 1964). Történetek még építkezések, hiszen ekkortól látták el a várat erődítésekkel, de ezek az építések már bontással, pusztítással jártak. Megépült a rondella, majd az északi oldalon a kazamatasor 6 ágyúállással. Itt már el kellett bontani az iker kaputornyot, de a külső képet még egységessé tette az összefüggő kváderkő-burkolat. A nyugati oldal királylépcsőjét viszont tönkretették a melléje épített ötszögű olasz bástyával. Visszabontották a nyugati kaputornyokkal együtt a többi kiemelkedő, karcsú tornyot is. Az említett panaszos leveleken kívül fennmaradt egy 1629-ben készült leltár, mely a vár helyiségeit és a bennük található holmikat felsorolva igen szomorú szegénységről számol be (CZEGLÉDY 1968). Az 1662-es esztendőben keletkezett a következő felmérés (2. kép), melyhez rajz és jelentés is csatlakozik a Szepesi Kamara építőmestere, Podmár János tollából. A rajz jelzi a két helyet, ahol a vizesárok fala megromlott.⁷

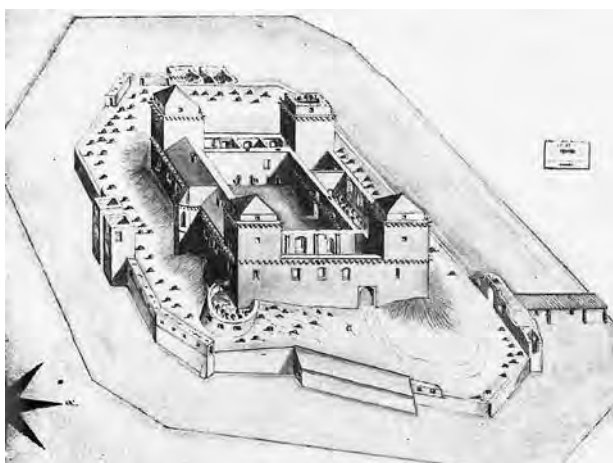
3. kép. Hazael Hugó felmérési rajza, 1758.
(CZEGLÉDY 1988, II. képtábla.)

Fig. 3. Survey plan by Hugó Hazael, 1758. (CZEGLÉDY 1988, II. table.)

1758-ban készült Hazael Hugó szervita páter felmérése (3. kép), mely alaprajzot és távlati képet is mutat a várról. A délnyugati tornyon már nincs tető, és a keleti oldal kivételével fedetlenek a palotaszárnyak. A rajz pontatlanságai ellenére is fontos dokumentuma a 18. századi állapotnak. Az 1775-ös összeírás azonban már romként említi Diósgyőrt. Utolsó lakója egy öreg cigány volt, aki a fűvel és bokrokkal benőtt várdomb északi lejtőjén lévő boltozott folyosórész (a kazamaták) előtt ütötte fel sátrát és itt is halt meg 1760-ban.

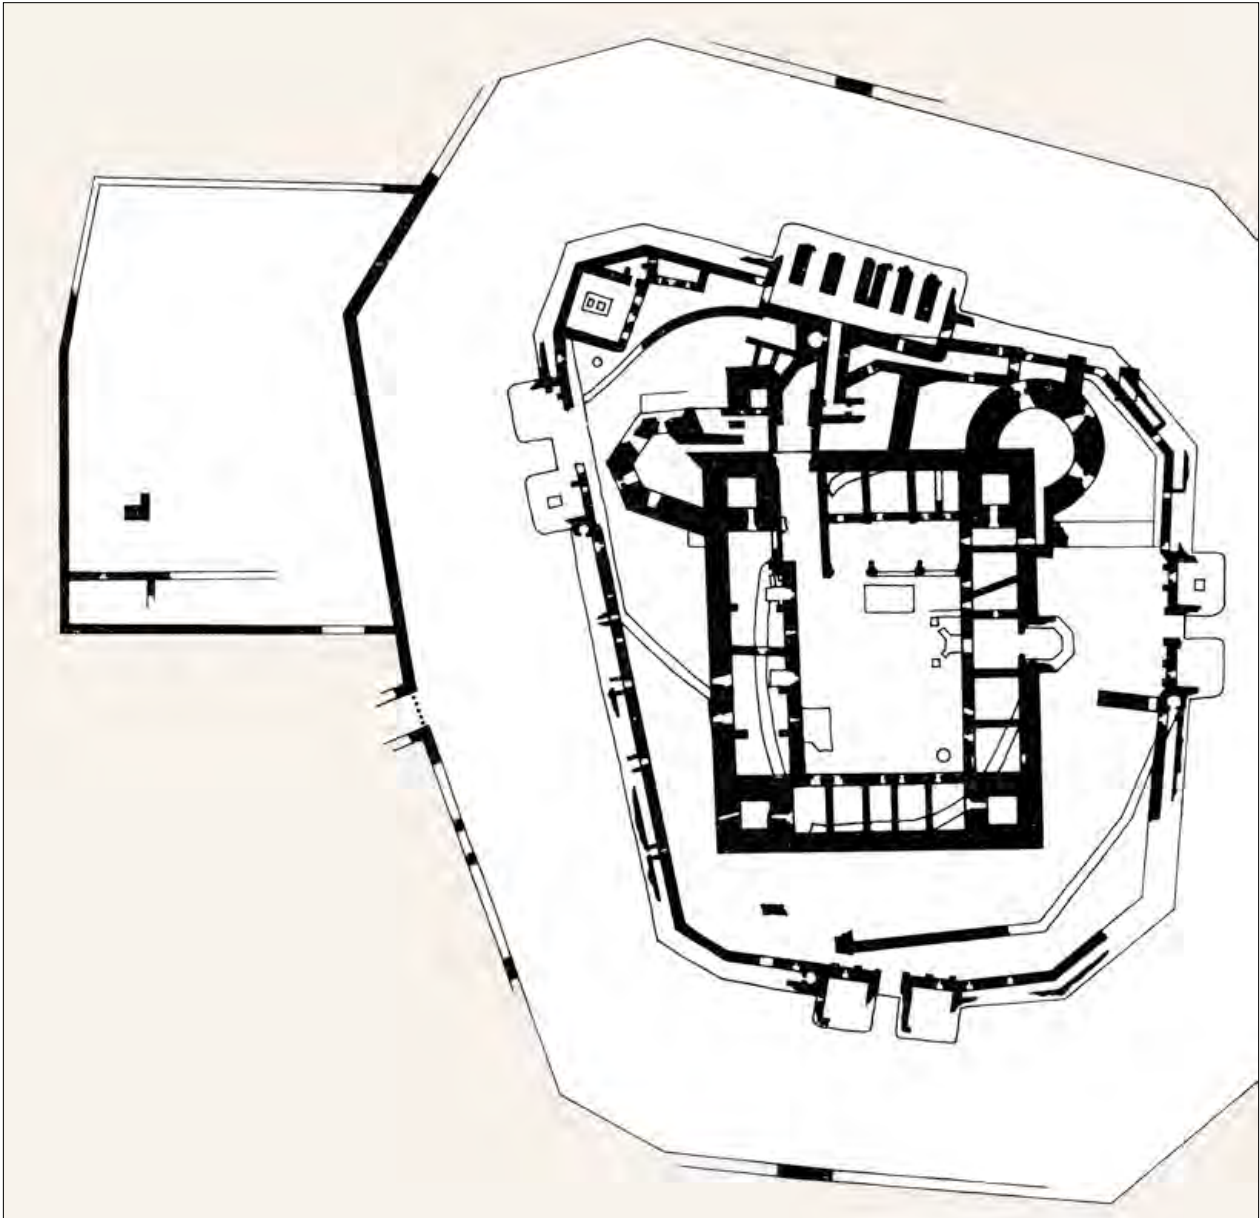
5. kép. A Diósgyőri vár és a Huszárvár alaprajza az 1973-as feltárást követően. (CZEGLÉDY 1988, 80. oldal 57.)

Fig. 5. Ground plan of the Diósgyőr Castle and the 'Hussar Castle', after the excavations in 1973. (CZEGLÉDY 1988, page 80, 57.)

feltárást azonban lehatolt egészen a sziklafelszínig, a helyreállítás pedig értelmezett és megmutatott minden megmaradt építészeti részletet (5. kép, CZEGLÉDY 1988).

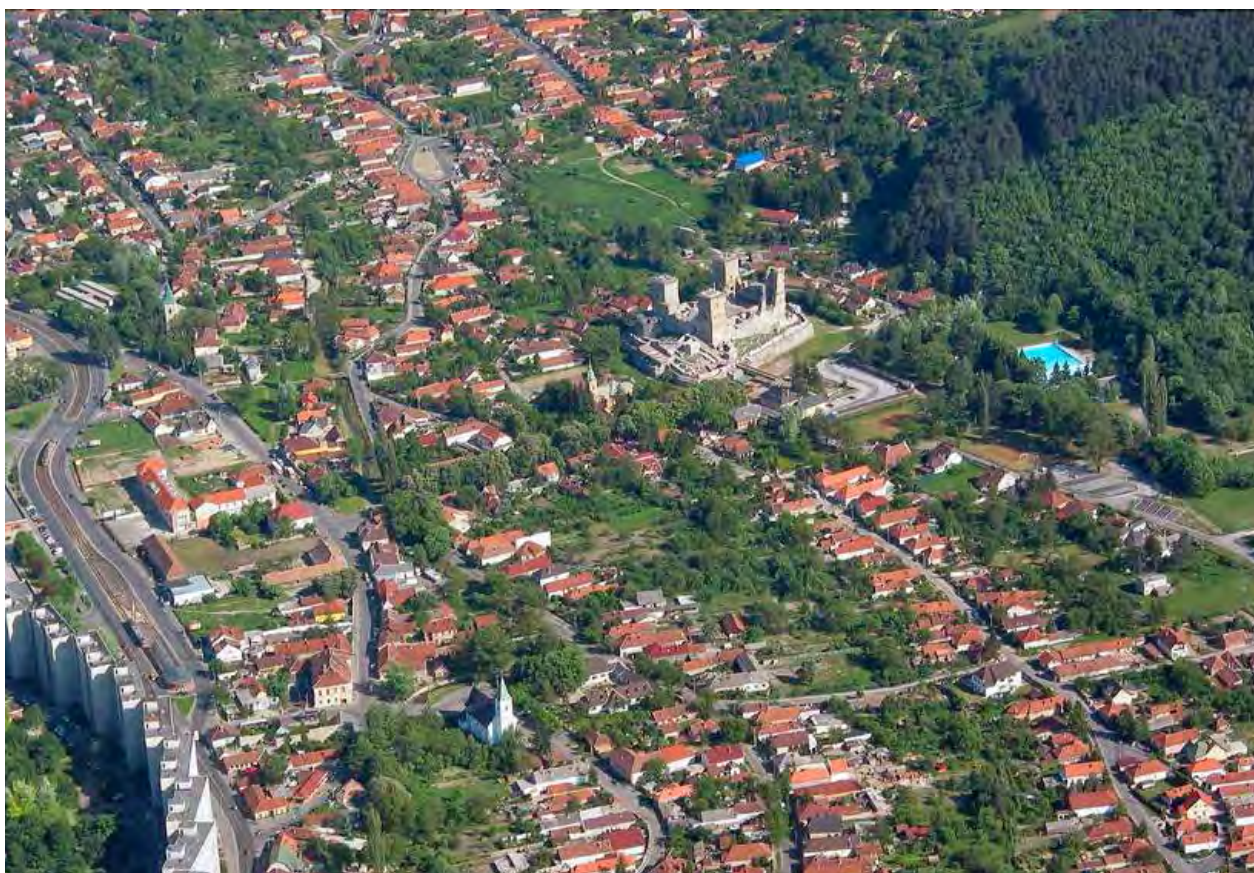
6. kép. Légifotó a vár környékéről, a 2014-es újjáépítés előtt

Fig. 6. Aerial photo of the castle and its surroundings, before the reconstruction in 2014

A légifotón látható (6. kép), hogy a vártól nagyjából egyenlő távolságra, a keleti és a nyugati oldalon is egy kiteresedés található a mai napig. Ezek lehetnek a középkori megállítóhelyek a legkülső várkapukkal. A „királyi területen” csak sejtjük az egyéb épületek, műhelyek meglétét, illetve szondázó ásások révén nyertünk róluk némely esetben bizonyosságot is.

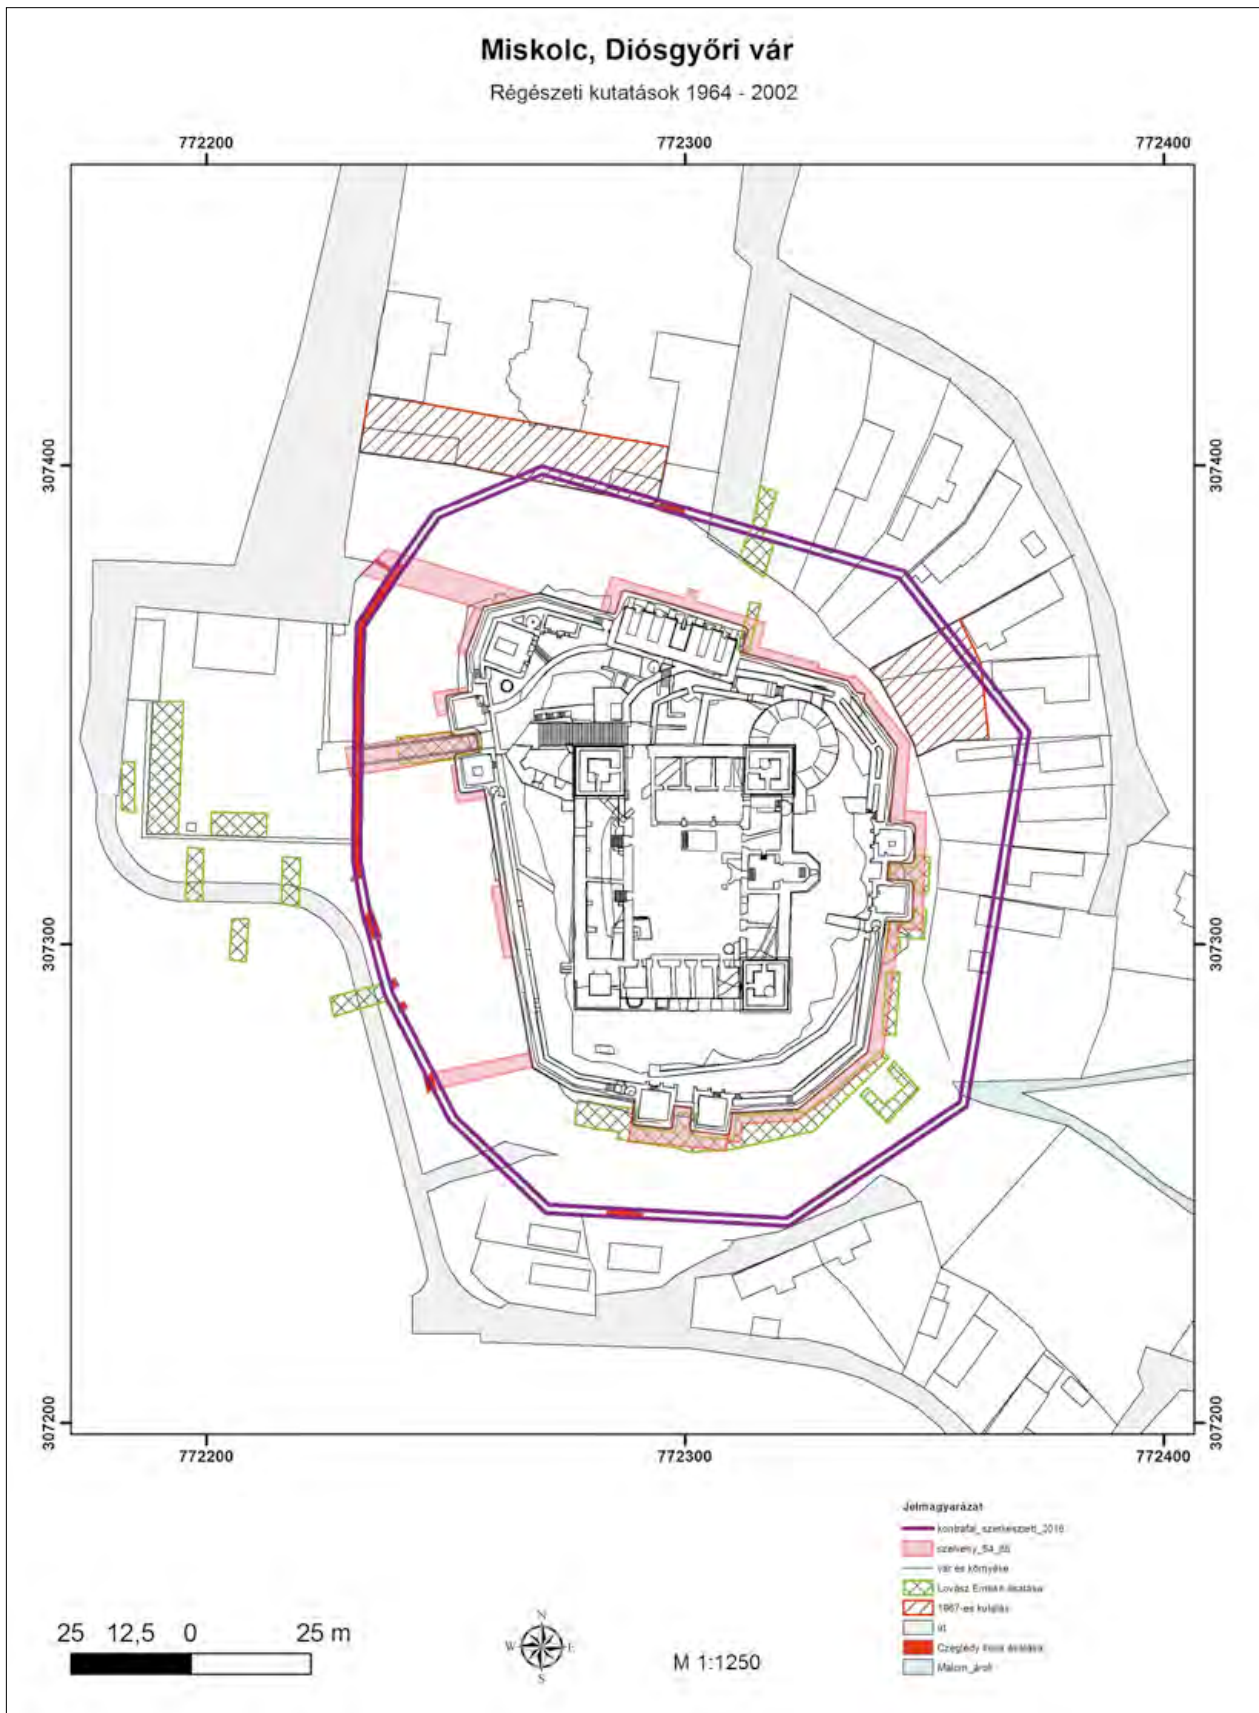
7. kép. Kutatások a vár környékén, 1962–2003. (Térkép: Miskolczi Melinda)

Fig. 7. Archaeological research at the castle and its surroundings, 1962–2003. (Map by Melinda Miskolczi)

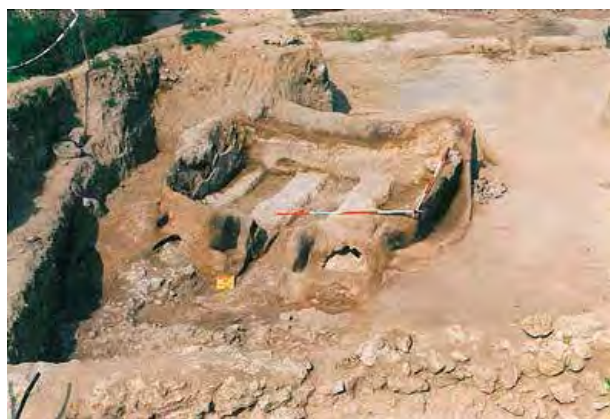
8. kép. Mészoltó helyiség, 2002. (Fotó: Lovász Emese)

Fig. 8. Chamber for producing quicklime, 2002. (Photo by Emese Lovász)

az egykori rivellino avagy vársík területére is, mivel itt egy szakaszon a várárokba torkolló utat terveztek építeni az evangélikus templom mellett álló egykori iskolaépület tövében. A vizesárkon túl olyan telepjelenségeket is feltártunk, melyek egy része az Ernye-féle vár építéséhez kapcsolható: Árpád-kori gödröket, jól keltező kerámiaanyaggal, és egy mészoltó helyiséget (8. kép).

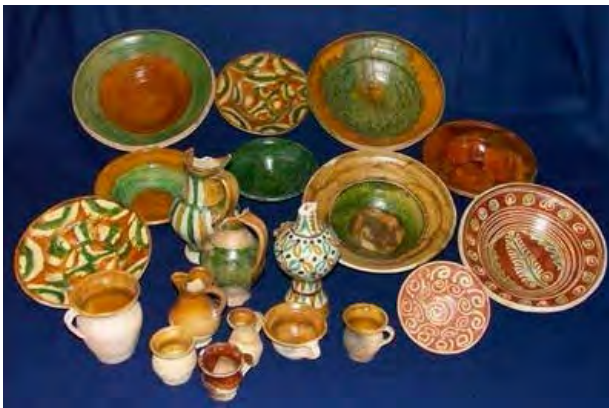
10. kép. Edények a várárokból
Fig. 10. Vessels from the moat

A déli oldalon, a kaputornyok tövében hallatlan gazdagságban került elő 16. századi kerámiaanyag, nagyszámú ép edény, korsók, szilkék, tálak feküdtek itt az egykori vizesárok iszapjában, a DK-i kaputorony keleti sarkának tövében (10. kép). A közelükben egy korsóban 2–2,5 cm átmérőjű ólomgolyókat találtunk. A várárok délkeleti részén nyitott szelvény metszetfalában jól látszott az egy darabban kizuhant falszakasz, az alatta lévő rétegből egy ún. szamócás korsó került elő teljes épségben.

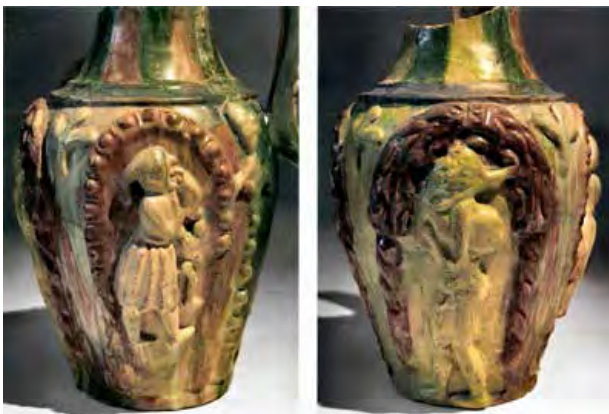
11. kép. A gyermekfaló jelenetét ábrázoló korsó
(HOM RGY 2002.1988.1.)

Fig. 11. Ceramic pitcher with the figure of the 'woman who is eating children.'
(HOM RGY 2002.1988.1.)

A következő, leletekben igen gazdag területünk a vizesároknek a déli kaputoronypár előtti illetve közötti része. Itt találtuk a nagyméretű kváderkövek között az ún. „Gyermekfaló nő”-t ábrázoló korsót (11. kép),

a 16. század második felére keltezhető leletanyag társaságában. Színes mázas, nagyméretű korsó, a testén ovális mezőkben plasztikus díszítésekkel. Az egyik mezőben balra forduló, térdig érő bő ruhát (gatyát), fején csuklyát viselő alak látható, aki kis emberi alakot emel a szájához, míg a másik kezében is egy hasonlót tart. A másik mezőben az ún. dudás figura látható, félig jobbra forduló alak, göndör hajú, bajuszt és szakállt visel, ruhája azonban nincsen, és a hóna alá szorított dudát fújja.

Mindkét figurát ismerjük a várban talált kályhacsempékről, de a korsón mindkettőnél nagyobb méretű, ám azonos rajzolatú a plasztikus minta. Az ábrázolások különlegességét adja, hogy példa nélkül állnak a korabeli kályhacsempék között; ismeretlen lelőhelyről, Csehországból közöltek egyetlen hasonló témájú darabot, mint a „gyermekfaló” figura (BOLDIZSÁR–KOC SIS–SABJÁN 2010, 46). A korsó elnagyolt kivitelű, asztali edényként nehezen tudjuk elképzelni. Mázának színei a tetőcserepek színvilágára emlékeztetnek.

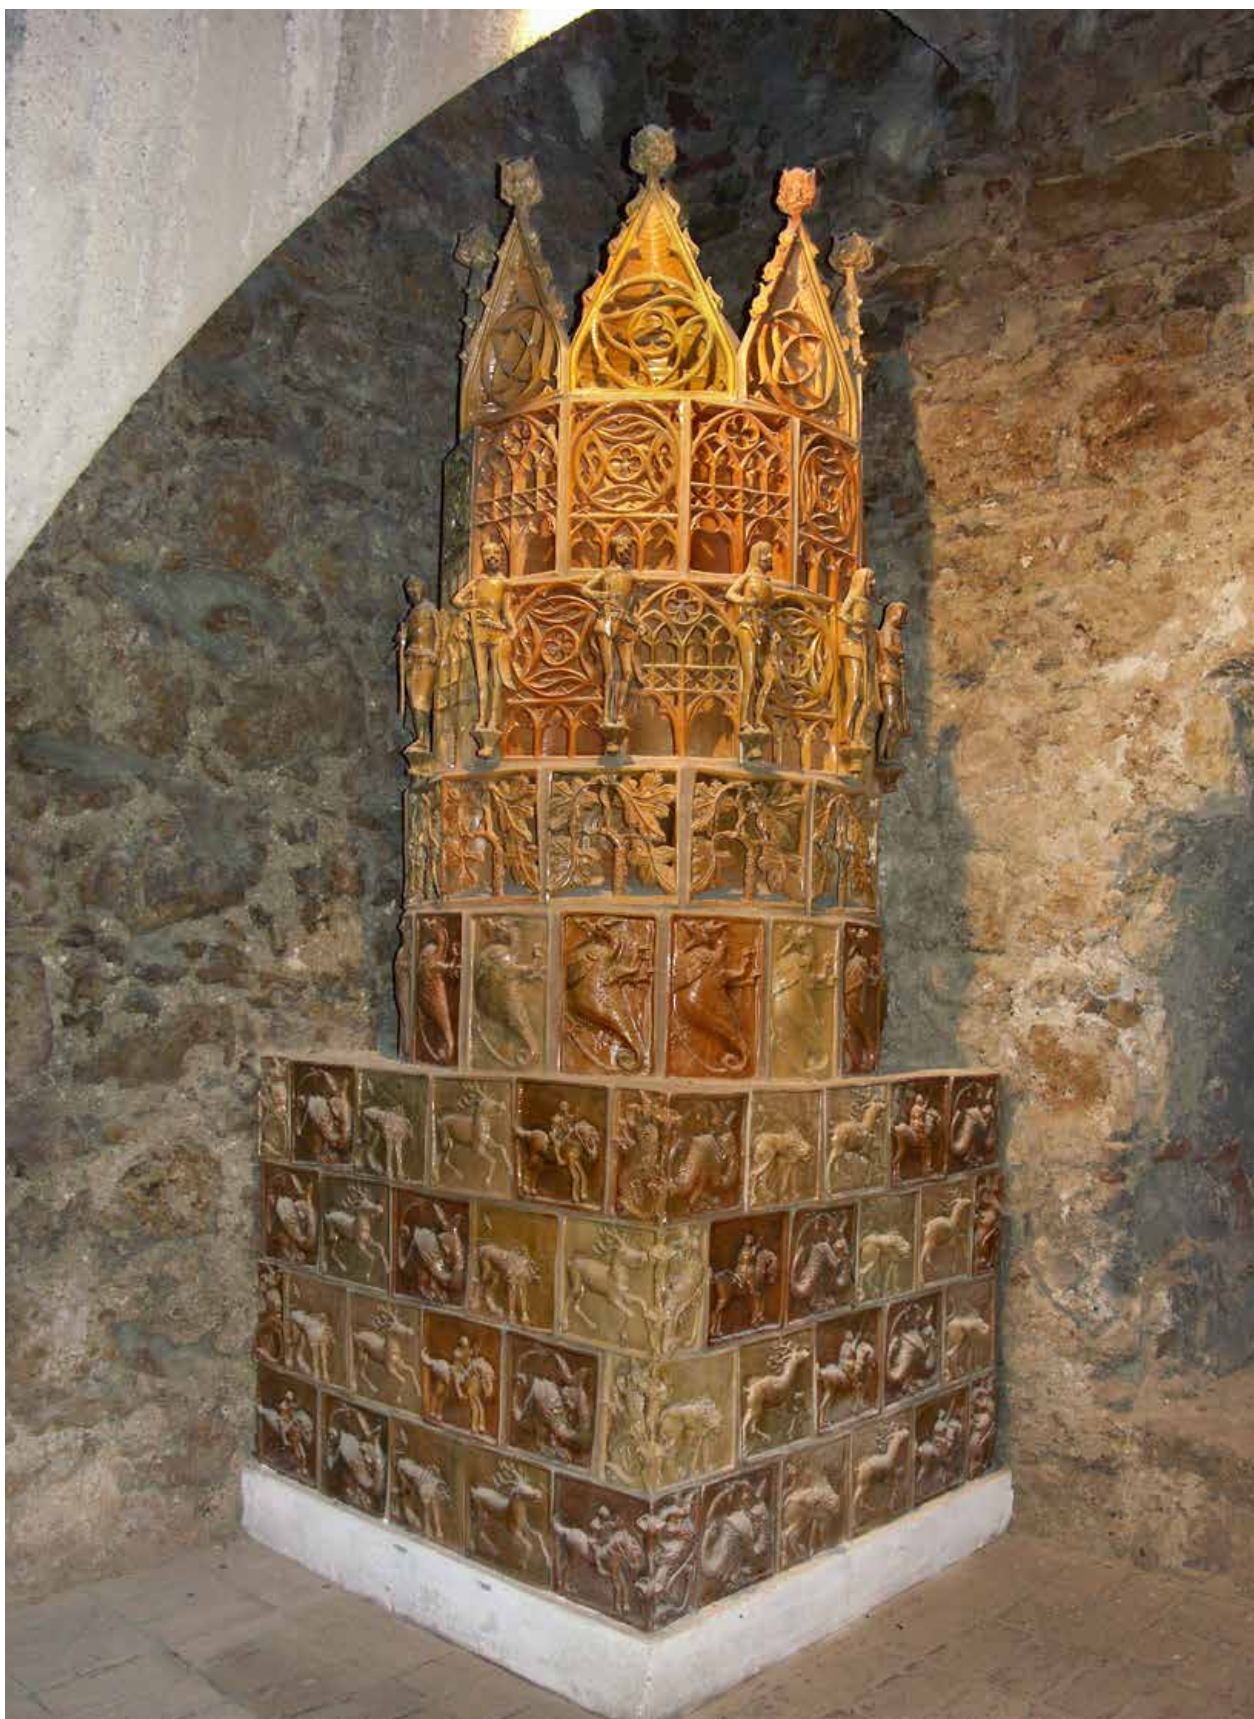
12. kép. A 14. századi ún. Lovagalakos kályha rekonstrukciója. (Fotó: Lovász Emese)
Fig. 12. Reconstruction of the so-called 'tile stove with knights' from the 14th century. (Photo by Emese Lovász)

A feltárást a vizesárok falának nyugati kiszögellésénél abba kellett hagynunk, mivel a vizesárokna k ezen a szakaszán a nyári szezonban kulturális rendezvényeket, koncerteket tartottak, itt földmunkát nem végezhattünk. Ilyen akadályok miatt nem áshattunk a Déryné-ház udvarán sem, csak a kerítés mentén, bizonyos szélességben. Utolsó szelvényünk ből olyan Anjou-kori, mérműves kályhacsempé-töredékek kerültek elő, melyekhez hasonlókat Czeglédy Ilona talált a déli falszoros azonos korú szemetesgödreiben. Utóbbi leletanyag alapján született meg a „Lovagalakos kályha” rekonstrukciója (12. kép), Szabényi Judit restaurátor tervei alapján.

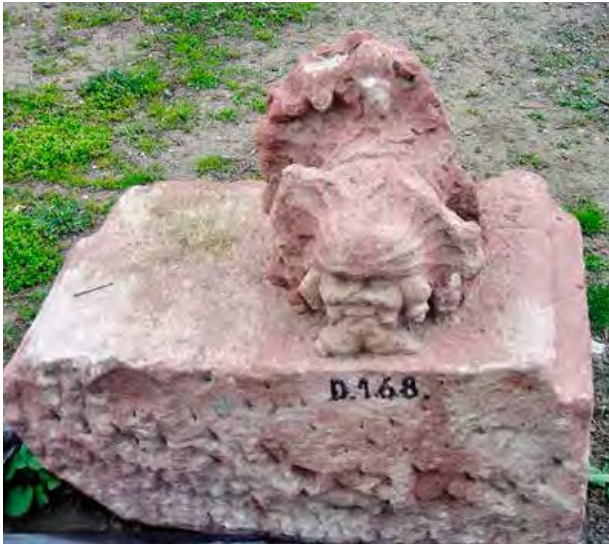
13. kép. A Déryné-házból előkerült, szakállas férfifejet ábrázoló gyámkő, 2002. (HOM RGY D168)

Fig. 13. Corbel of stone, depiction of a bearded man's head, found in the Déryné-house, 2002. (HOM RGY D168)

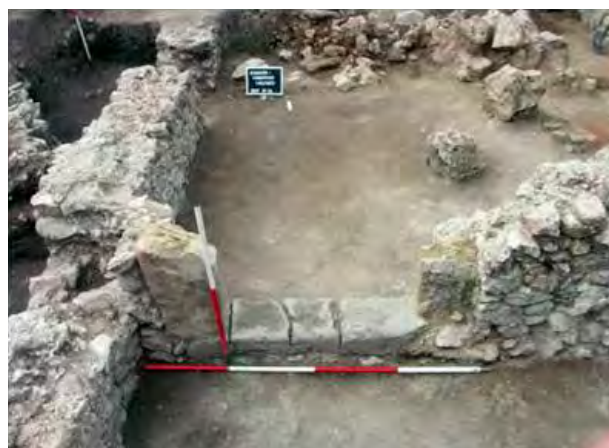
14. kép. A Huszárvárban feltárt egyik helyiség, 2002. (Fotó: Lovász Emese)

Fig. 14. One of the premises found in the 'Hussar castle', 2002. (Photo by Emese Lovász)

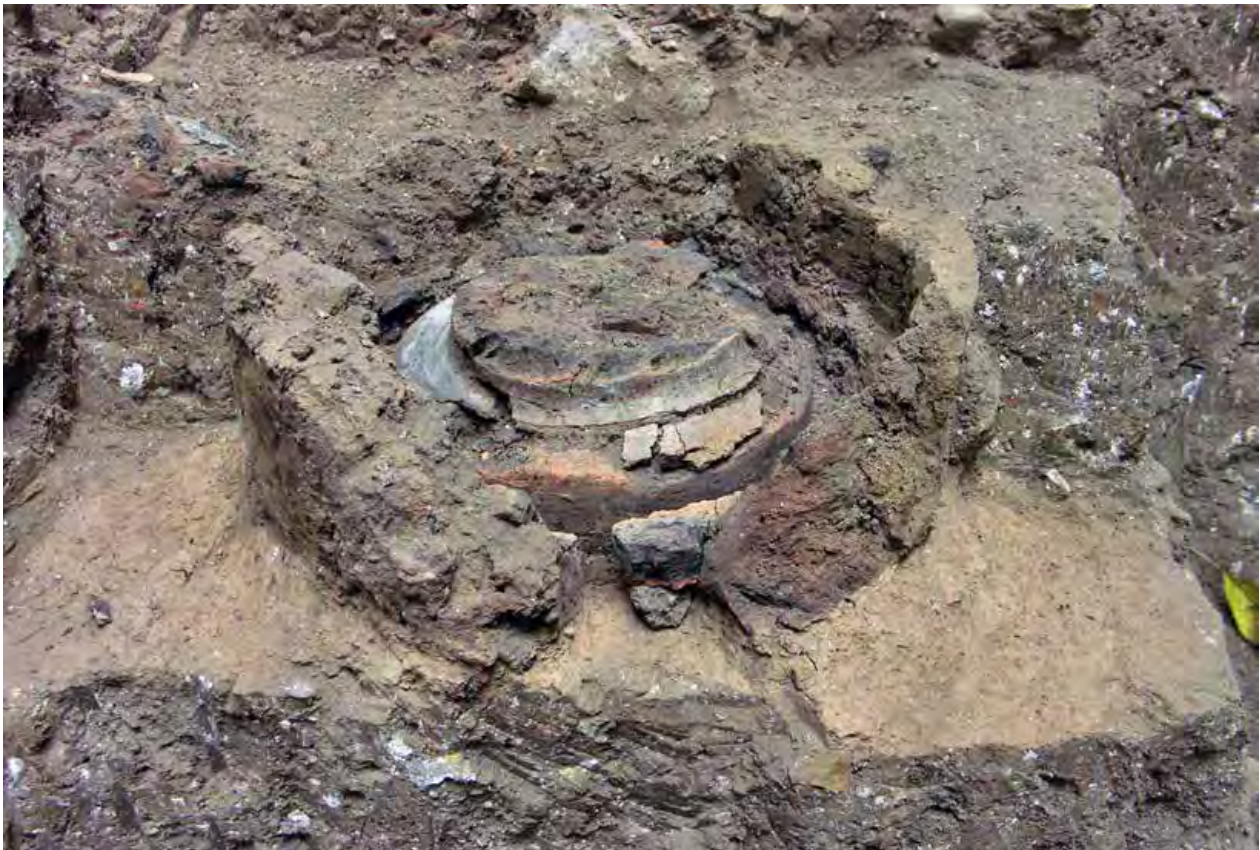
15. kép. A harang öntőmintája, 2006. (Fotó: Makoldi Miklós)

Fig. 15. Moulds for the bronze bell, 2006. (Photo by Miklós Makoldi)

A szelvény délnyugati végében, 217–236 cm mélyen kerültek elő egy kisméretű, mindössze 26 cm átmérőjű harang öntőformájának a maradványai. Később tisztáztuk a rétegviszonyokat, ennek alapján a forma a 16. századra datálható. A harang öntőformájának csak az alsó részét sikerült megfogni, hiszen a többi rész a kész bronzharang kiszedésekor elpusztult. A belső mag alja maradt meg egészen jó állapotban, néhány fapecek, melyek a magot és a külső formát választották el, és a rossz állapotú külső forma.

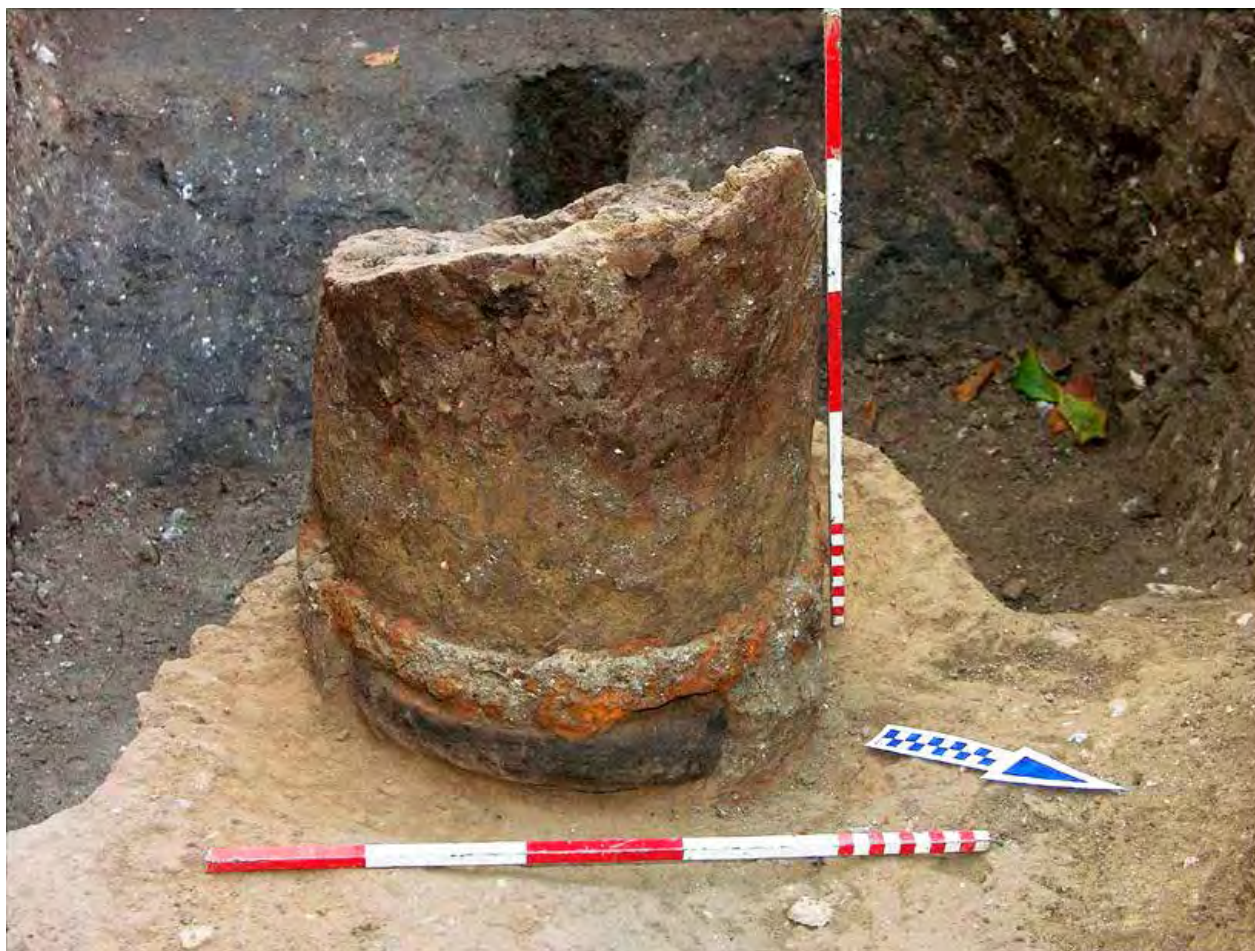
16. kép. Az ágyúcső öntőmintája, 2006. (Fotó: Makoldi Miklós)

Fig. 16. Moulds for the cannon, 2006. (Photo by Miklós Makoldi)

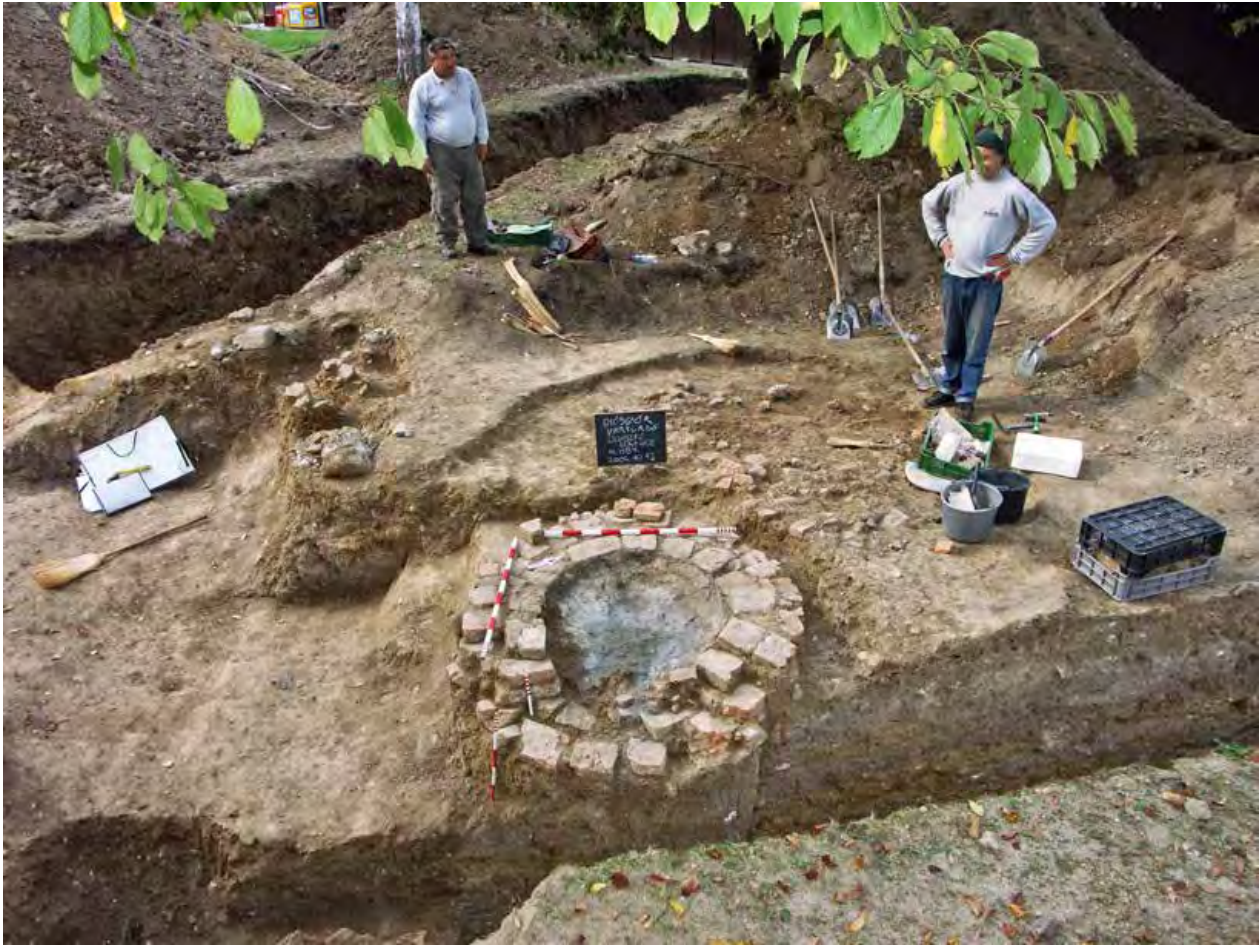
17. kép. Bronzöntő kemence, 2006. (Fotó: Lovász Emese)

Fig. 17. Furnace for melting bronze, 2006. (Photo by Emese Lovász)

Az I. szelvény DNy-i végében a metszetfalban figyeltünk fel az alig 30–50 cm mélységben jelentkező téglaomladékos rétegre, mely alól egy bronzolvasztó kemence maradványát bontottuk ki. A kerekded alakú, a harangöntő forma felé nyitott kemence két sor téglából kirakott, tapasztott aljú építmény volt. Feltáráskor

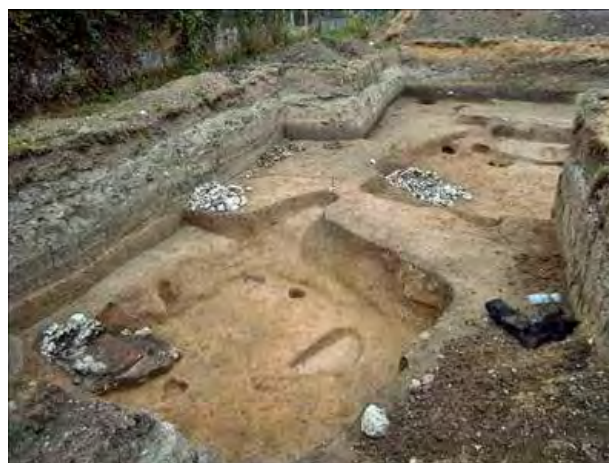
18. kép. A Lovagi Tornák Terénél feltárt Árpád-kori házak, 2011. (Fotó: Lovász Emese)

Fig. 18. Houses from the Árpád Age, found at the Arena for Joust Tournaments, 2011. (Photo by Emese Lovász)

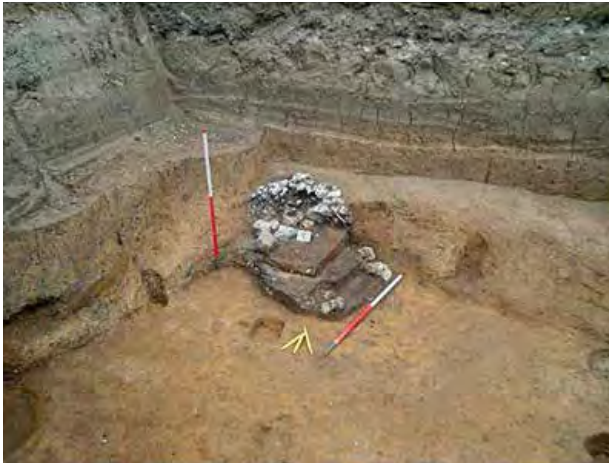
19. kép. A Lovagi Tornák Terénél feltárt egyik kemence bontás közben, 2011. (Fotó: Lovász Emese)

Fig. 19. One of the ovens during the excavation process, found at the Arena for Joust Tournaments, 2011. (Photo by Emese Lovász)

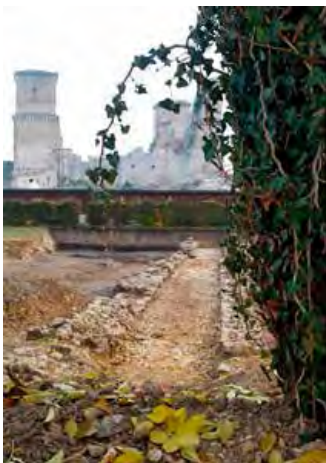
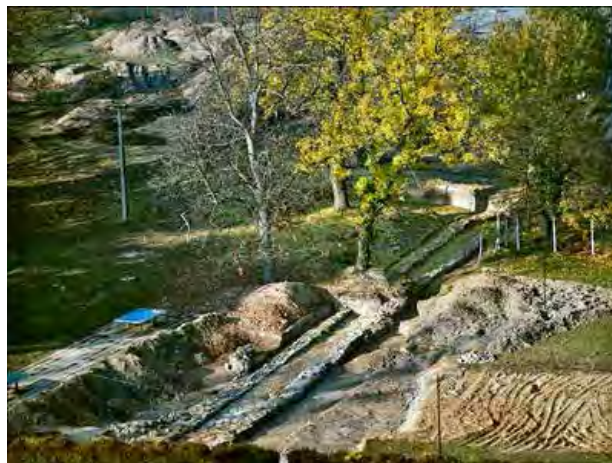
20–21. kép. A Lovagi Tornák Terénél feltárt, kövezett aljú csatorna, 2011.

Fig. 20–21. Stone-flagged canal, found at the Arena for Joust Tournaments, 2011. (Photo by Barna Laczy)

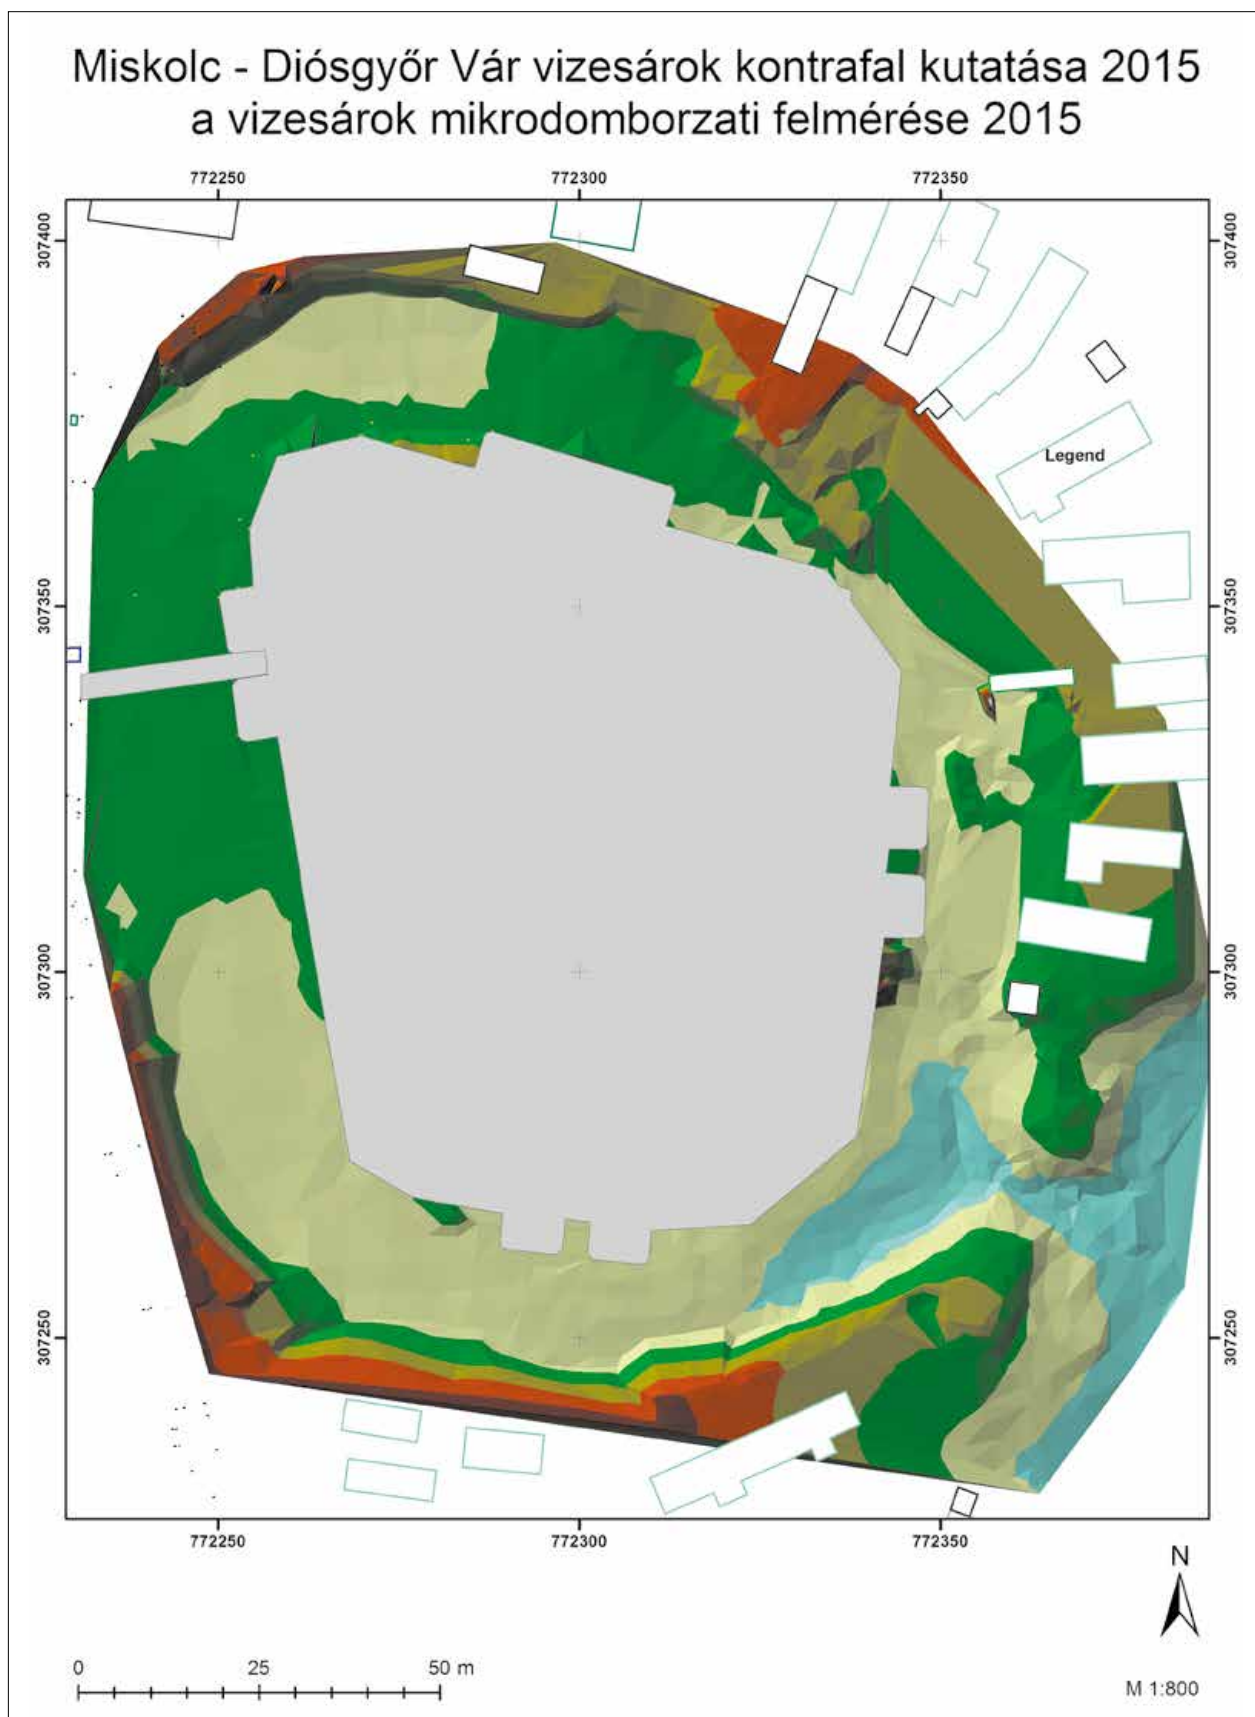
22. kép. Mikrodomborzati felmérés a várak területéről, 2015. (Térkép és felmérés: Honti Szabolcs, Nagy Zoltán)

Fig. 22. Microsurvey map of the moat area, 2015. (Map and survey by Szabolcs Honti, Zoltán Nagy)

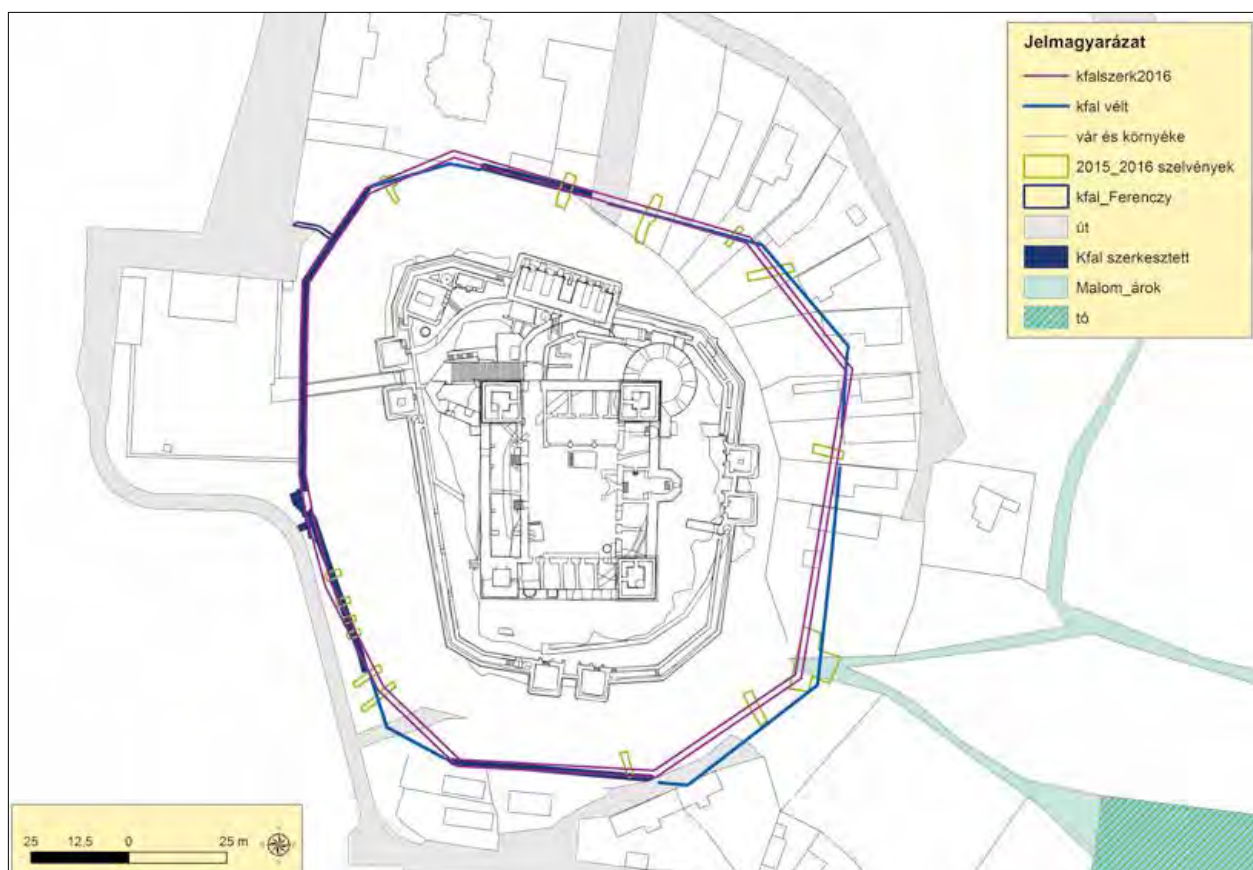
23. kép. A 2015–2016-ban végzett feltárás szelvényei és a kontrafal vonala. (Térkép: Honti Szabolcs)

Fig. 23. The sections of the archaeological research in 2015–2016, and the track of the counterscarp. (Map by Szabolcs Honti)

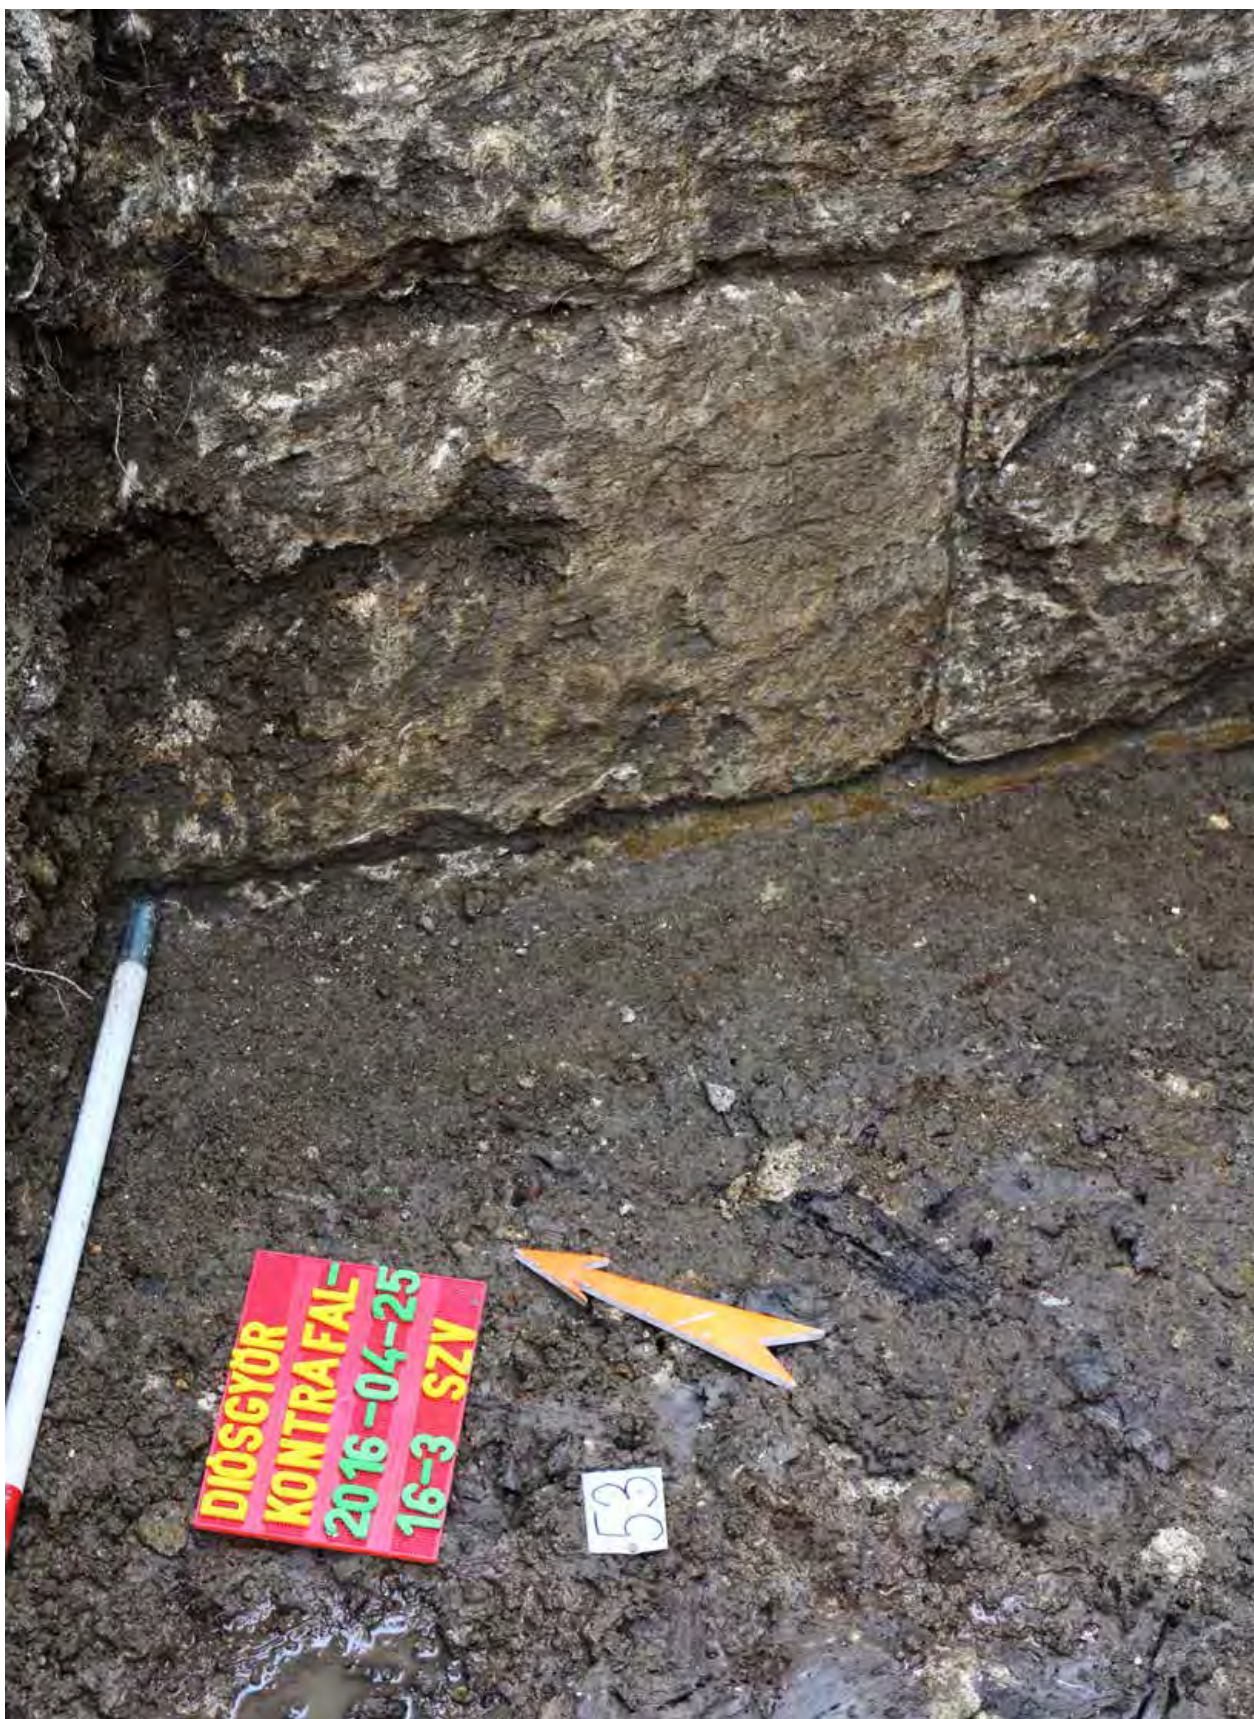
24. kép. Mesterjegy a kontrafal kváderkővében, 2016. (Fotó: Miskolczi Melinda)

Fig. 24. Stonemason's master mark in the asblar of the counterscarp, 2016. (Photo by Melinda Miskolczi)

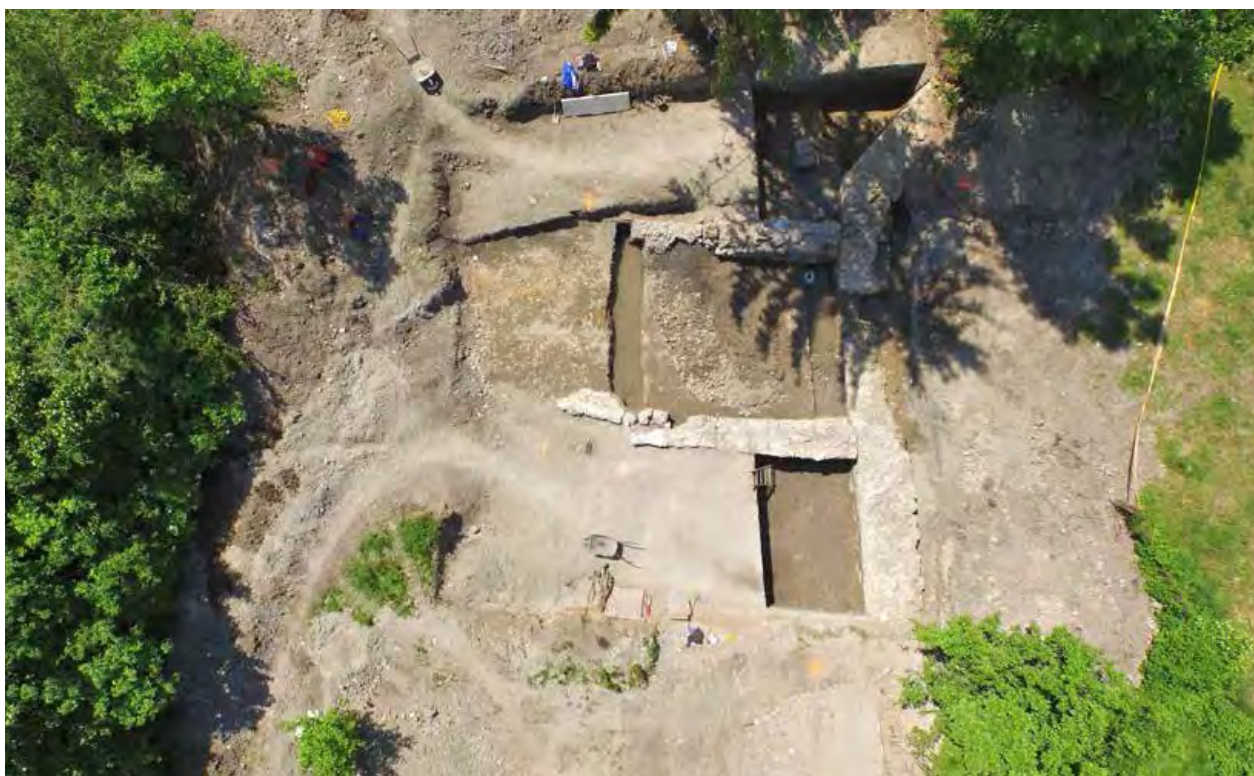
25. kép. Légifotó a kifolyóról, 2016. (Fotó: Honti Szabolcs)

Fig. 25. Aerial photograph of the overflow channel, 2016. (Photo by Szabolcs Honti)
