ÚJABB RÉGÉSZETI KUTATÁSOK A DIÓSGYŐRI VÁRBAN ÉS KÖRNYEZETÉBEN (2002–2016)

Lovász Emese^a–Miskolczi Melinda^b

Absztrakt: A Diósgyőri vár a nagyközönség és a szakemberek számára is jól ismert, jelentős régészeti lelőhely. A műemléképület régészeti kutatása az 1930-as években kezdődött. A vár átfogó tudományos vizsgálatát, műemléki helyreállítását az 1960-as években végezték el. A Czeglédy Ilona által vezetett, 10 évig tartó régészeti feltárás és a Ferenczy Károly nevével fémjelzett helyreállítás közel 30 évre meghatározta a Diósgyőri várról szerzett ismereteinket. A 2000-es évek elején felmerülő állagmegóvási és fejlesztési igényeknek köszönhetően újabb mód nyílt a várban és annak külső környezetében régészeti feltárások végzésére. Jelen tanulmányunkban a vár történetét és az elmúlt időszak (2002–2016) újabb kutatási eredményeit kívánjuk összefoglalni.

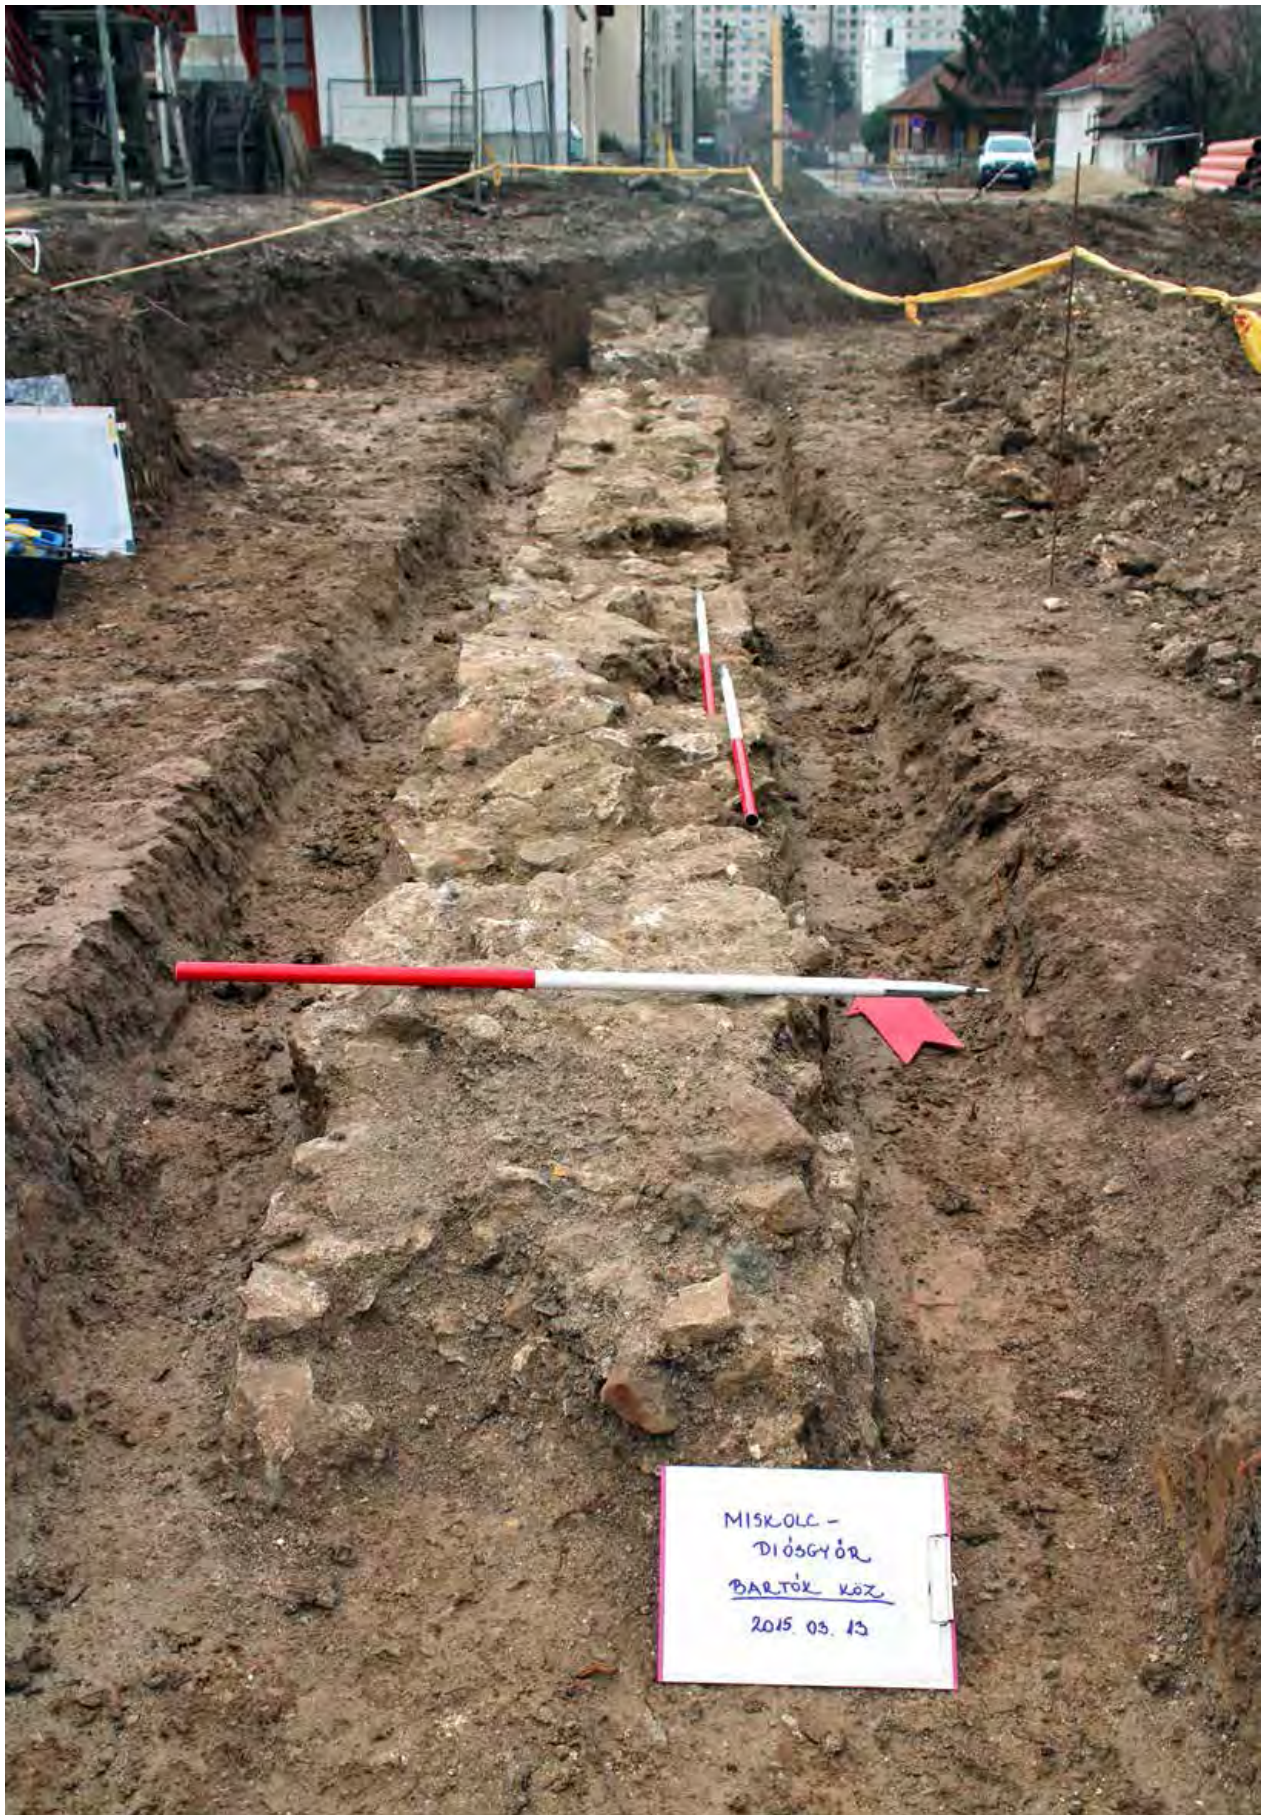
26. kép. A vár körüli külső kerítőfal egy feltárt szakasza, 2015. (Fotó: Miskolczi Melinda)
Fig. 26. An excavated segment of the outermost enclosure of the castle, 2015. (Photo by Melinda Miskolczi)

A maradványok a sárga színű, agyagos altalajba mélyedtek, a köveket sárgásfehér színű mészhabarcossal fogták össze. A megmaradt alapozás szélessége 80 cm volt. A falszakaszt több helyen megbolygatták, köveit eltávolították, általunk kibontott északi végpontja közelében pedig egy mészegető gödröt létesítettek rajta. Egyetlen helyen egy 40×40 cm nagyságú, 20 cm mély cölöplyukat azonosítottunk benne. A déli végpont közelében váltást érzékelünk a fal szerkezetében. A korábbi, nagyméretű köveket szürkés színű, apró kavicsokat sűrűn tartalmazó meszes réteg váltja fel, amelyben a

mészkövek bedobálva helyezkednek el. Feltételezésünk szerint ezen a szakaszon egy korábbi nyílás elzárását oldották meg ezzel a technikával. A feltárt falszakasz ismeretlen mértékben mind déli, mind északi irányban tovább folytatódik a területen.
