## ADATOK A KÉKEDI RÓMAI KATOLIKUS TEMPLOM TÖRTÉNETÉHEZ

**Absztrakt:** A kékedi római katolikus templom története mindeztáig feldolgozatlan és közöletlen volt. A tervezett felújítási munkákhoz kapcsolódóan lehetőség nyílt a történeti, építéstörténeti adatoknak a korábnál sokkal szélesebb körű megismerésére. Ezek igazolták, hogy a templom középkori eredetű falakat, épületrészeket bizonyosan magában foglal. A templomot a Thököly-féle háborúk pusztításai után a 18. század elején előbb újjáépítették (legkésőbb ekkor tornyot is építettek hozzá), majd a 19. század elején kibővítették, boltzatot és karzator építettek benne. Eltekintve a 19. és 20. századi felújítási munkáktól, a templom mai külső-belső alaprajzi elrendezése, építészeti képe a 19. század elejére kialakult. Számos részlet (külső támpillérek, elfalazott ablakok, barokk kori és középkori festésrétegek, stb.) és ismertté vált adat (elbontott középkori sekrestye és szentély) alapján a templom építéstörténetében még jónéhány, csak további műemléki és régészeti kutatással tisztázható kérdés van.

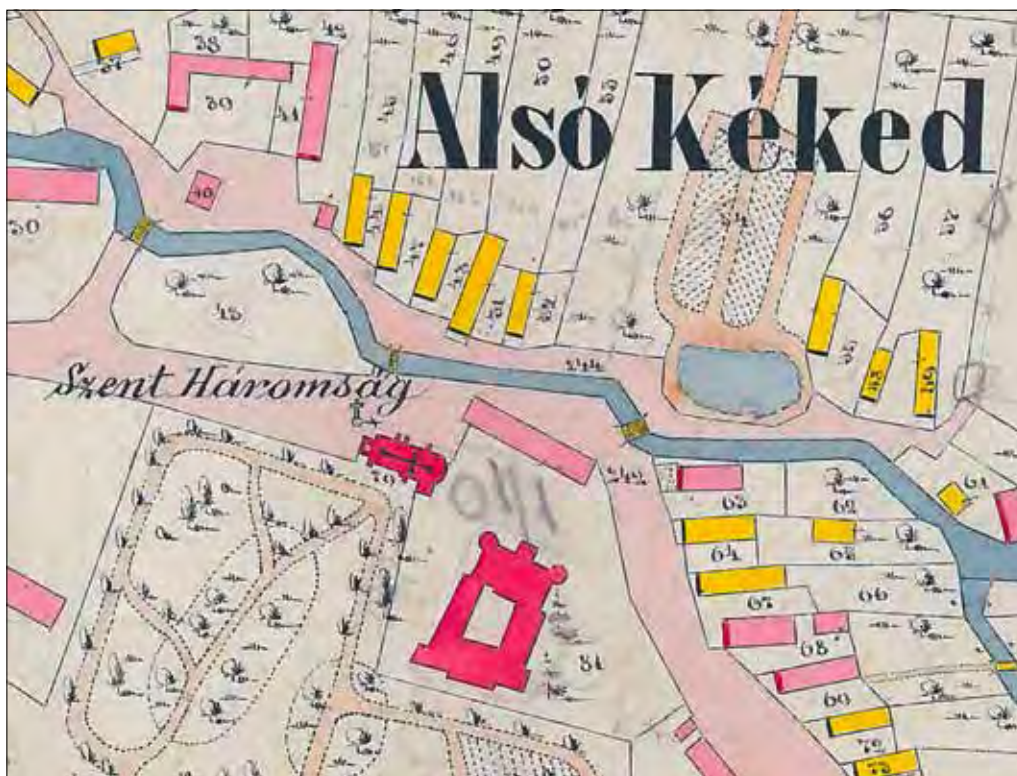
2. kép A templom a kastélyval és a kastélypark részletével az 1867-es kataszteri térképen. ALSÓ KÉKED falu Magyarországon, Abaúj megye, Zsadányi adóhivatal. 1867. 2. szelvény. Alsó Kékéd K.o. XXIII. 17. oszt.c. (részlet).

Az 1867-es kataszteri térképen (2. kép) nagyon jól felismerhető a templom. Olyannyira, hogy annak teljes alaprajzi körvonala követhető, még az oldalán lévő támpillérek elhelyezkedése is egyértelműen mutatkozik.

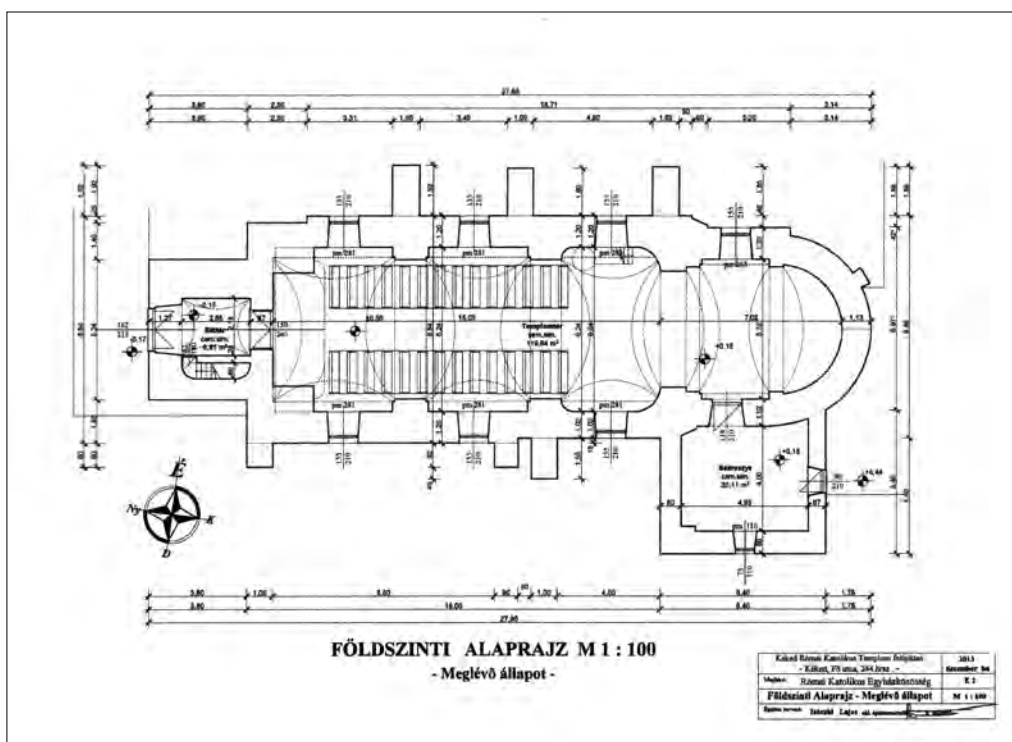
3. kép A templom alaprajzi felmérése, 2013. Isóczki Lajos okl. építészmérnök munkája.

Ezt összevetve a templom legutóbbi, 2013-ban készült felméréssel (3. kép) látható, hogy 1867-ben is a mai kiterjedését, összképét mutatta.

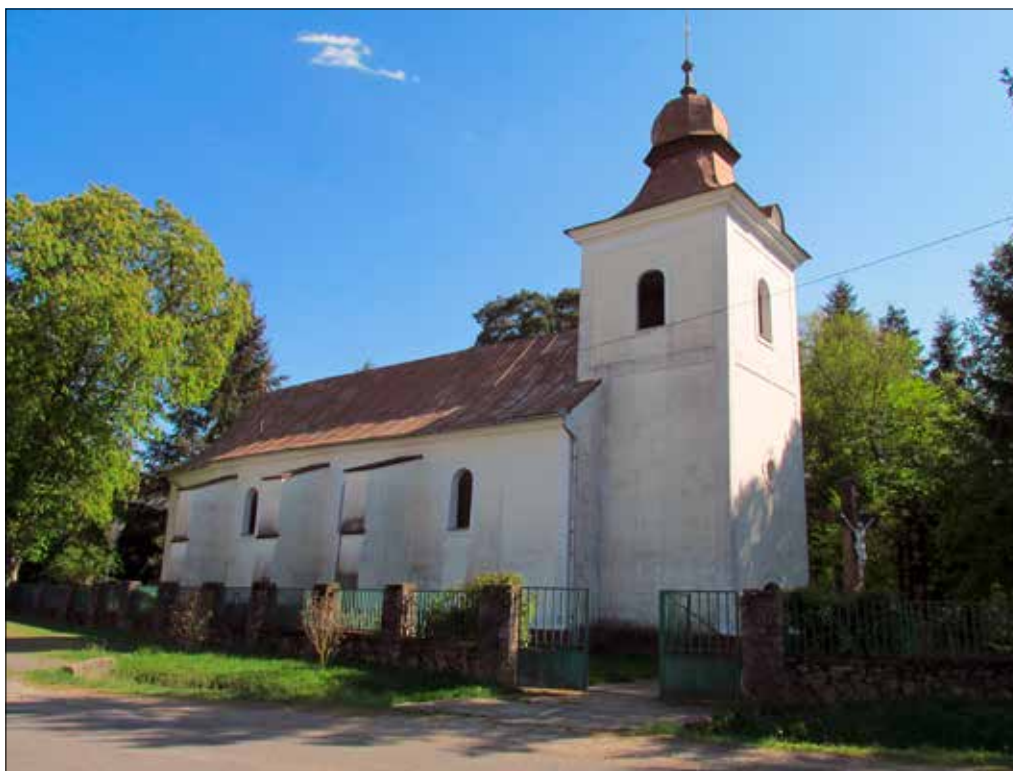
4. kép A templom északnyugat felől, a Fő út irányából nézve. Giber Mihály felvétele, 2016.

*Fig. 4. The church viewed from northwest from the direction of the main road. Photo by Mihály Giber, 2016.*

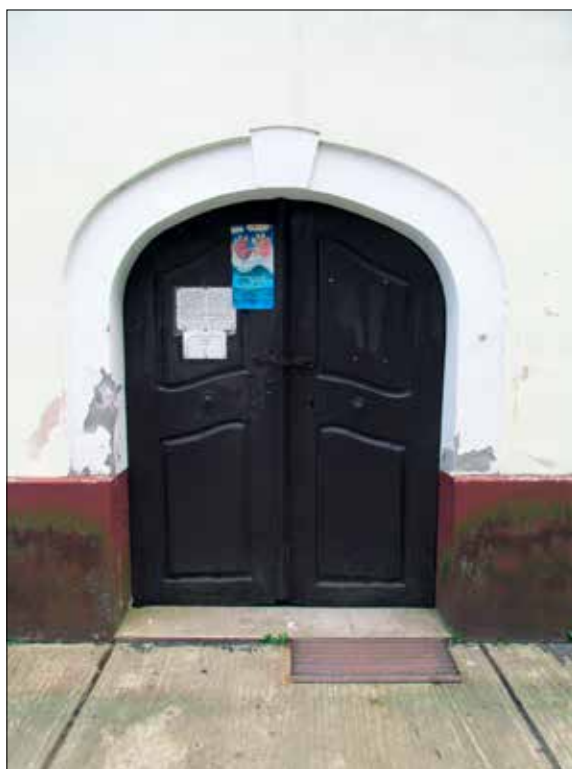
5. kép A templom főbejárata a torony nyugati homlokzatának aljában. Giber Mihály felvétele, 2016.  
*Fig. 5. The main entrance of the church at the base of the western front of the tower. Photo by Mihály Giber, 2016.*

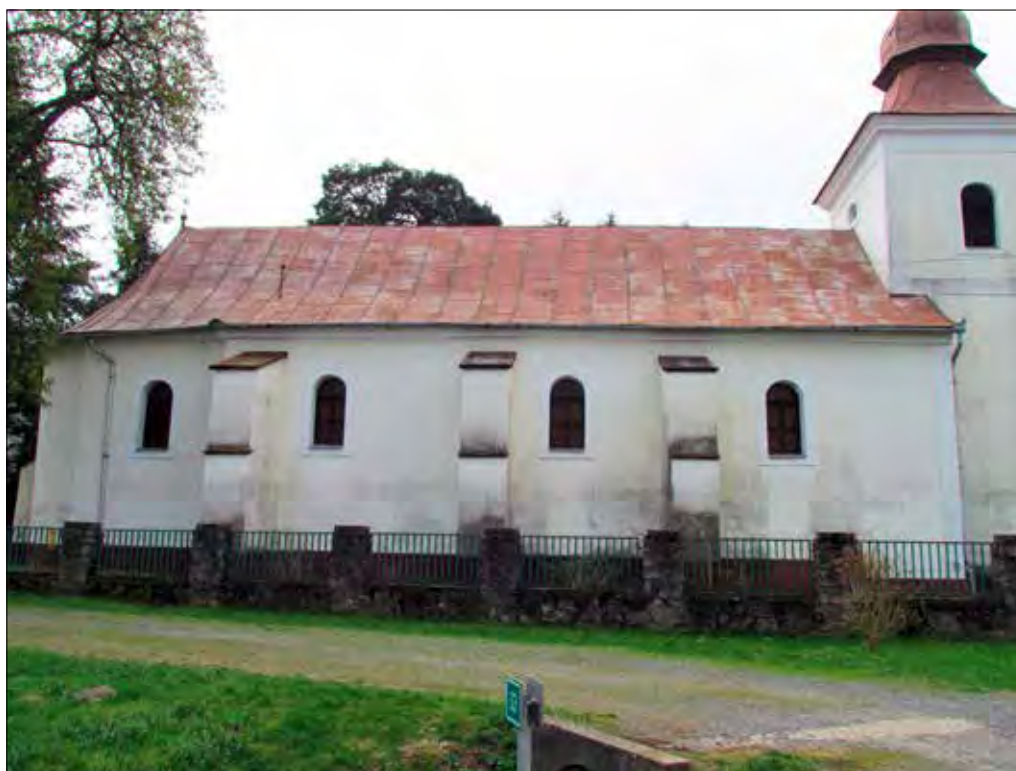
6. kép A hajó és a szentély északi külső homlokzata. Giber Mihály felvétele, 2016.  
*Fig. 6. The northern exterior front of the nave and shrine. Photo by Mihály Giber, 2016.*

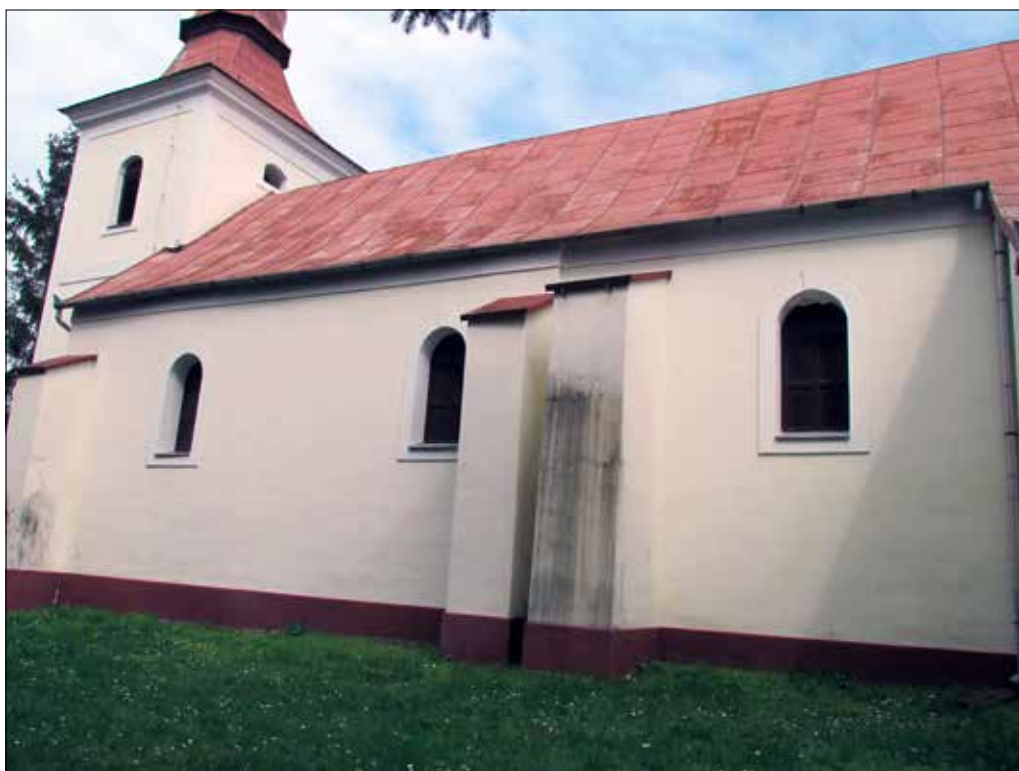
7. kép A hajó déli külső homlokzata. Giber Mihály felvétele, 2016.  
*Fig. 7. The southern exterior front of the nave. Photo by Mihály Giber, 2016.*

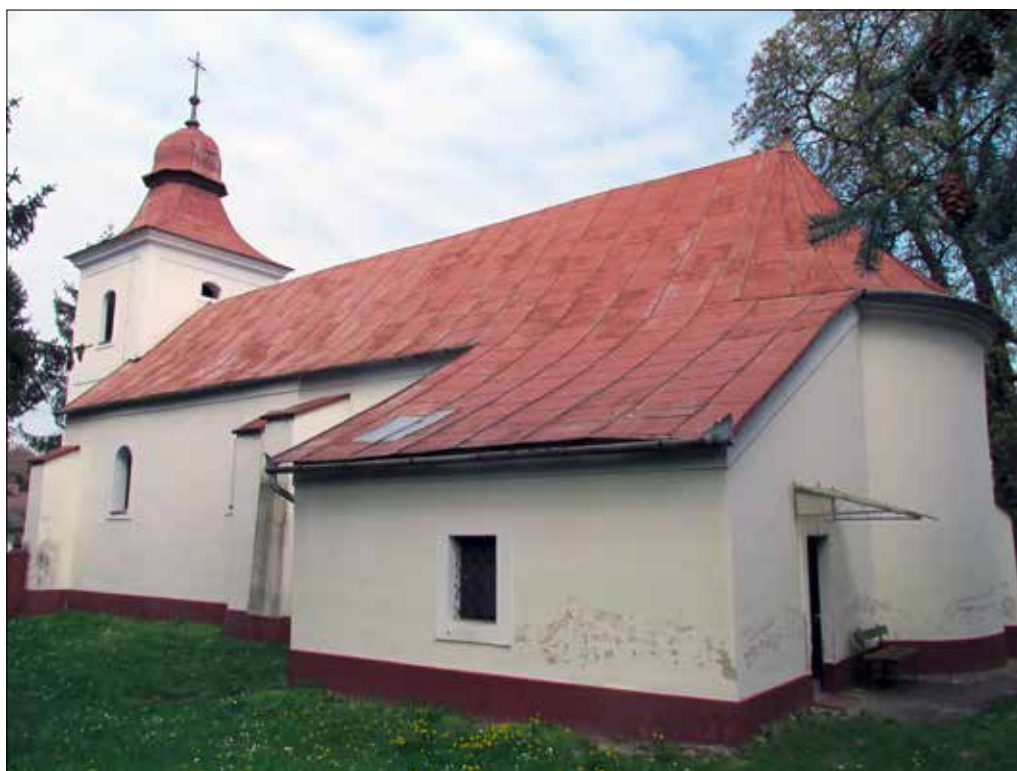
8. kép A templom délkelet felől, előtérben a szentélyzáródás déli íve és a sekrestye. Giber Mihály felvétele, 2016.  
*Fig. 8. The church viewed from the southeast with the southern curve of the shrine and the sacristy. Photo by Mihály Giber, 2016.*

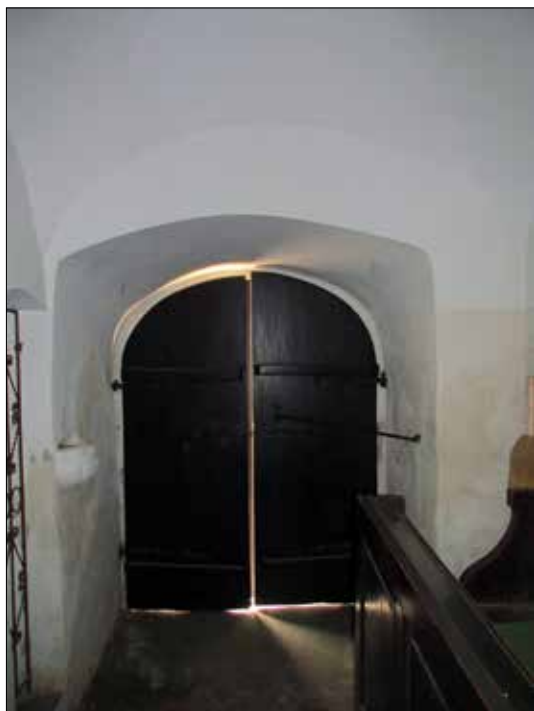
9. kép A templom főbejáratának belső oldala a toronyaljban lévő előtér részletével. Giber Mihály felvétele, 2016.

*Fig. 9. The interior of the main entrance of the church with part of the foreground. Photo by Mihály Giber, 2016.*

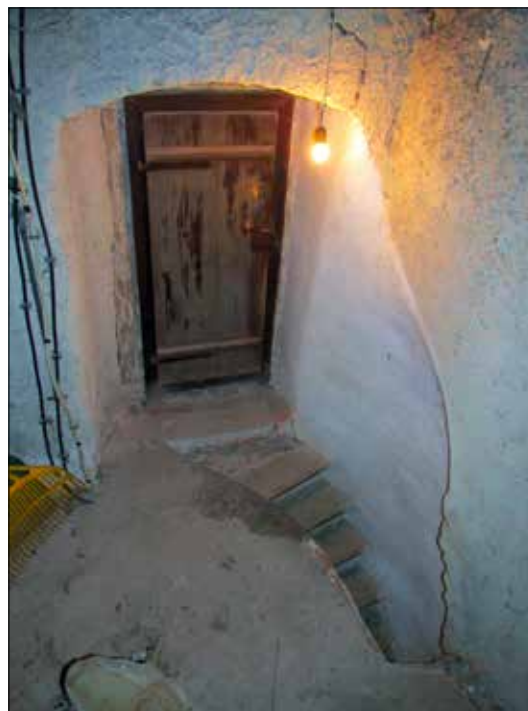
10. kép A karzatra nyíló ajtó és a torony déli falában lévő lépcső felső vége a torony első emeletén. Giber Mihály felvétele, 2016.

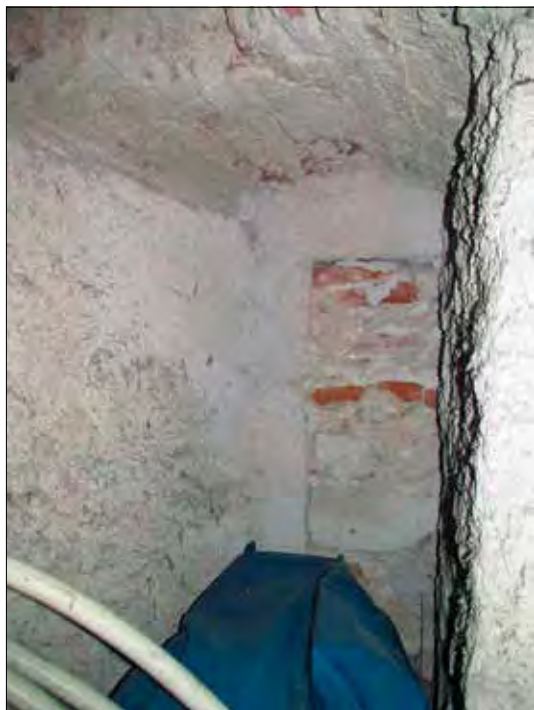
11. kép Elfalazott ablak a torony első emeletének északi falában. Giber Mihály felvétele, 2016.

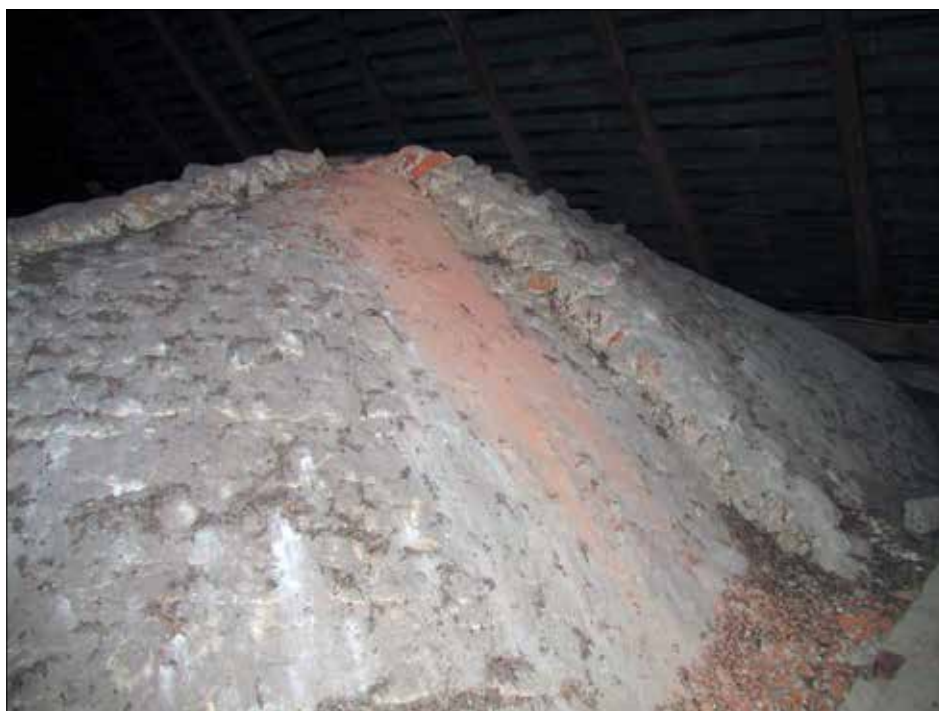
13. kép A hajó boltozatának részlete a fedélszékben. Giber Mihály felvétele, 2016.  
*Fig. 13. Part of the vault of the nave. Photo by Mihály Giber, 2016.*

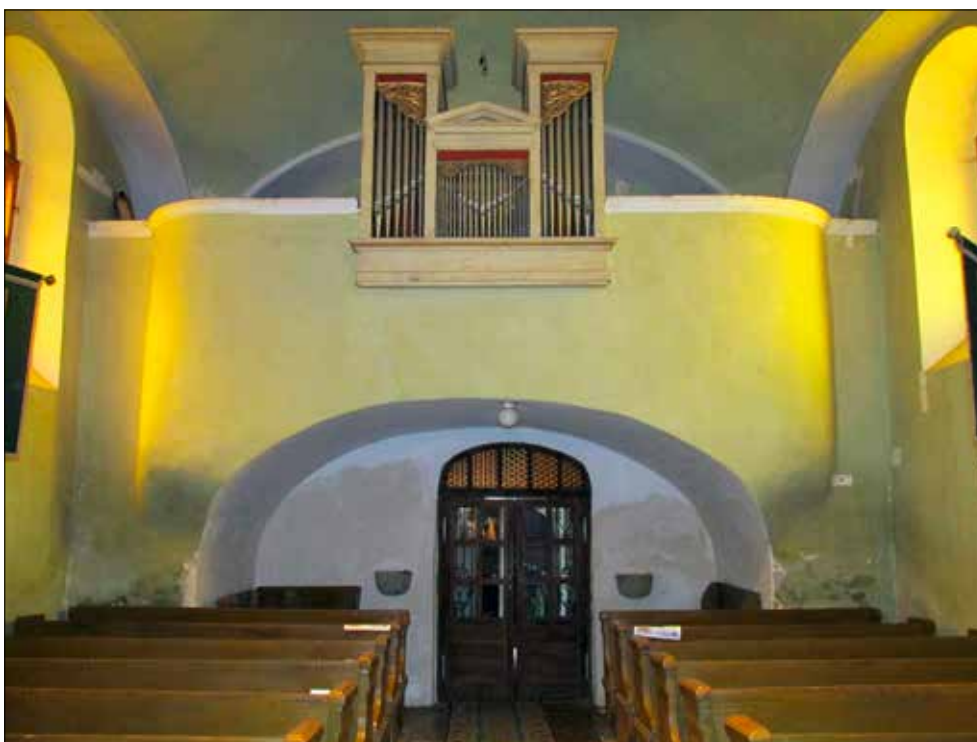
15. kép A karzat és a karzat alatti térrész a hajó nyugati végében a toronyaljából nyíló ajtóval. Giber Mihály felvétele, 2016.  
Fig. 15. The balcony and the space beneath the balcony at the western end of the nave with the door at the bottom of the tower.  
Photo by Mihály Giber, 2016.

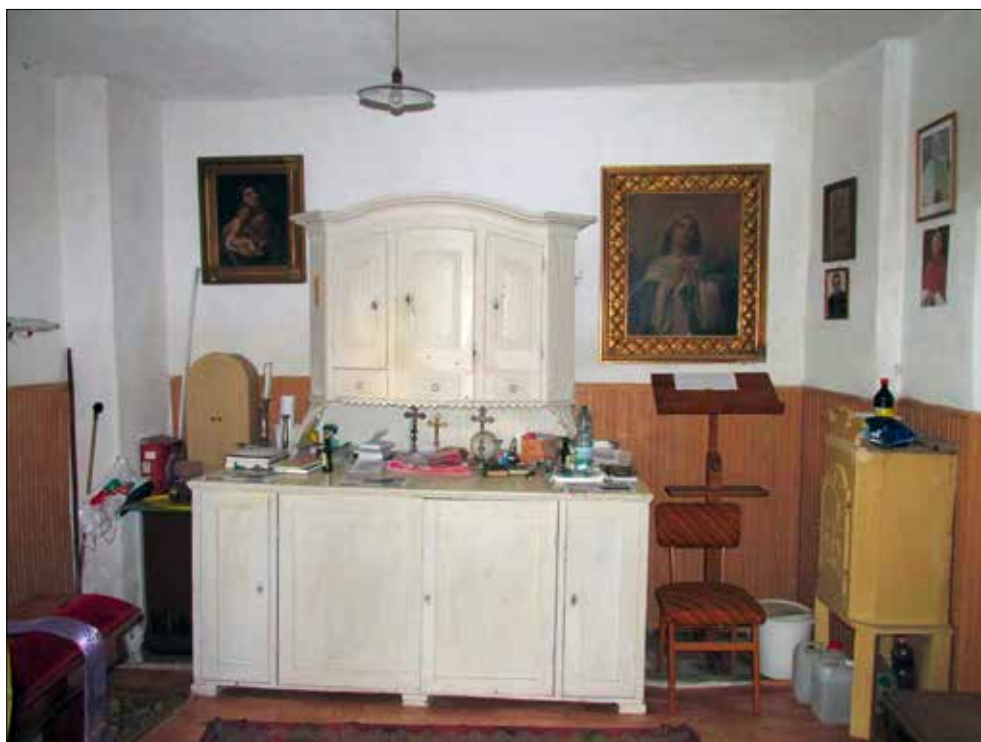
20. kép A sekrestye nyugati része. Giber Mihály felvétele, 2016.  
 Fig. 20. The western side of the sacristy. Photo by Mihály Giber, 2016.

A nyugati fal (20. kép) látszólag teljesen tömör, de az itt lévő nagyméretű almárium mögött szegmensíves záradékú, egyenes kávájú falfülke helyezkedik el/rejtőzik, pontosan a fal közepén. A falfülke talán egyidős a fallal, eredeti funkciója vagy épített almárium lehetett vagy nyugatra néző ablak fülkéje. Ezt csak falkutatás tudná tisztázni.

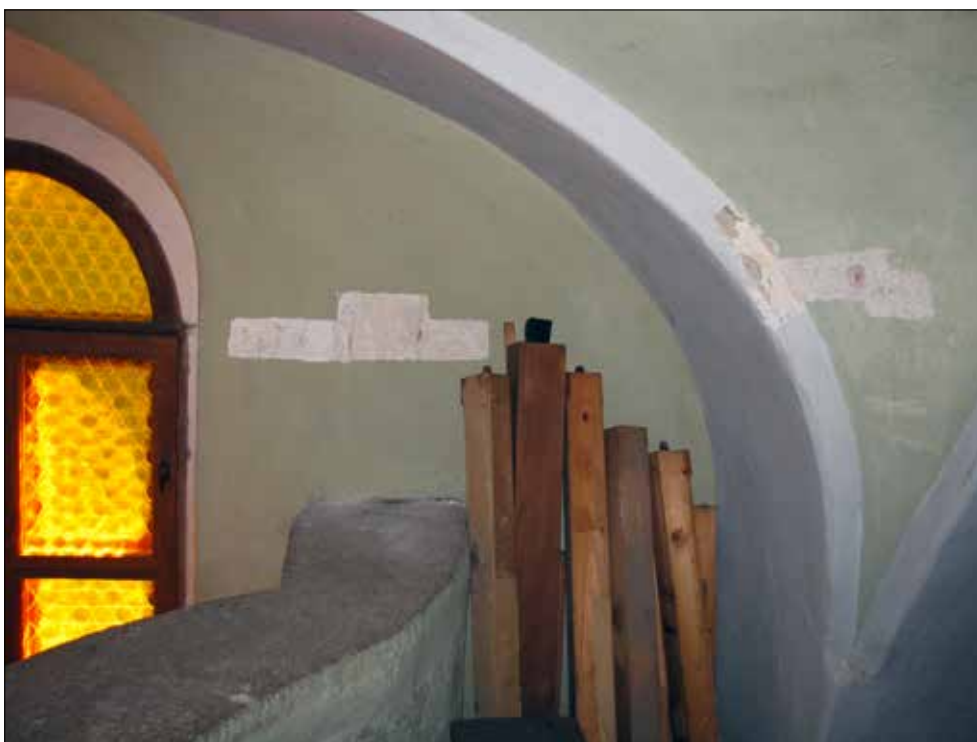
21. kép Restaurátori kutatóablakok 2004-ből a karzat déli oldalán. Fazekas Gyöngyi felvétele, 2016.  
*Fig. 21. Research windows used by restorers in 2004, on the southern side of the balcony. Photo by Gyöngyi Fazekas, 2016.*

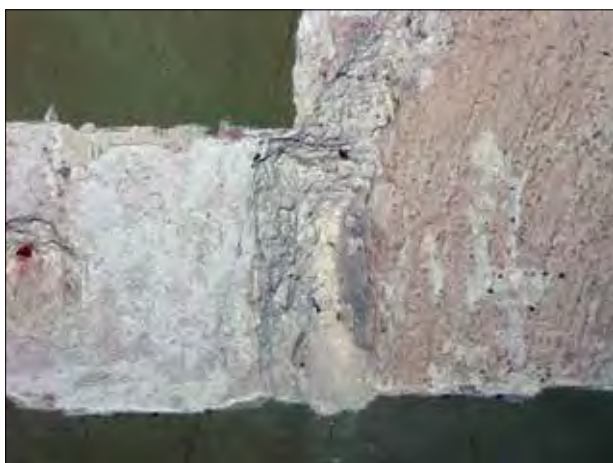
22. kép Középkori ablak kávéjának részlete a karzat déli oldalánál. Fazekas Gyöngyi felvétele, 2016.  
*Fig. 22. Brim section of a medieval window at the southern side of the balcony. Photo by Gyöngyi Fazekas, 2016.*

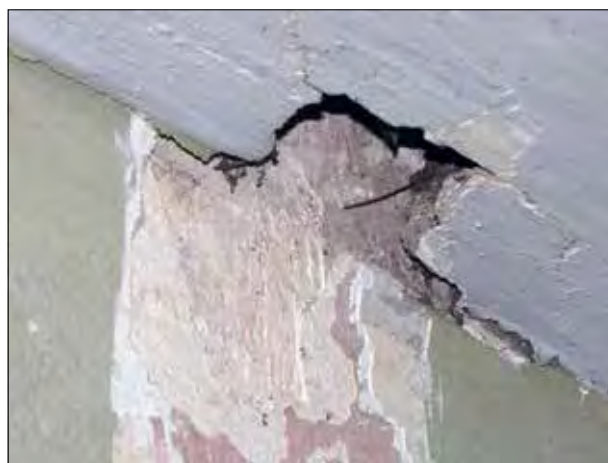
23. kép A hajó boltozata mögé húzódó festésrétegek a karzat nyugati oldalán. Fazekas Gyöngyi felvétele, 2016.  
*Fig. 23. Paint layers behind the vaults of the nave on the western side of the balcony. Photo by Gyöngyi Fazekas, 2016.*
