HERMAN OTTÓ MÚZEUM

Karbantartási terv a Miskolc – Szentlélek, pálos kolostornál 2021-ben folytatott régészeti feltáráshoz

Elsődleges leletfeldolgozásról szóló beszámoló a Miskolc – Szentlélek, pálos kolostornál 2021-ben folytatott régészeti feltáráshoz

ÁSATÁSI NAPLÓ

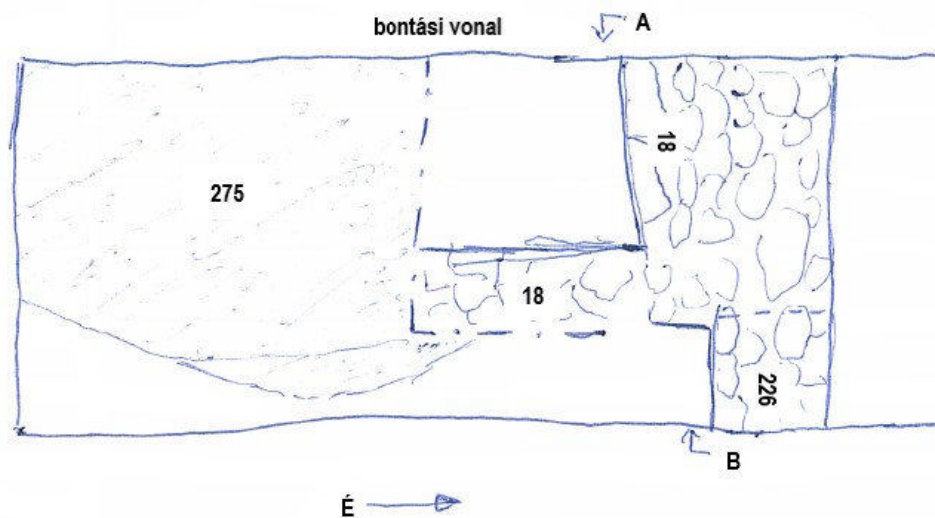
XIII/D. szelvényrész felszínrajza

A XIII/D. szelvényrész meghatározó objektuma az annak északi oldalán húzódó **S226** fal. Ez a falszakasz nagyon enyhén, de megtörik déli irányba, a XIII/A-B. szelvényrészekben feltárt nyomvonalhoz képest.

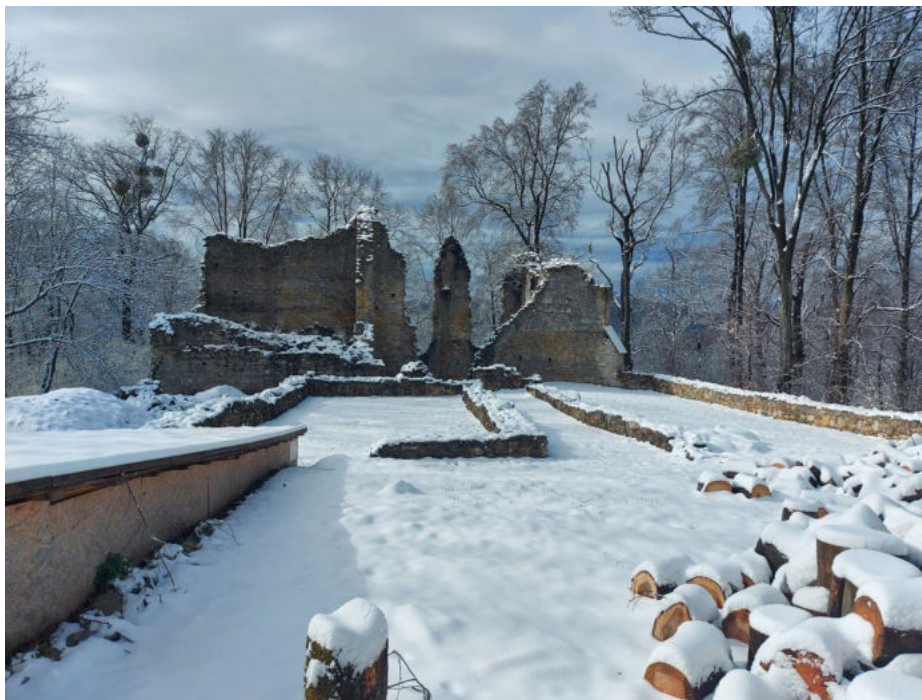
A XIII/A-D. szelvényeink területe a 2021. áprilisában végzett terepszemle alkalmával

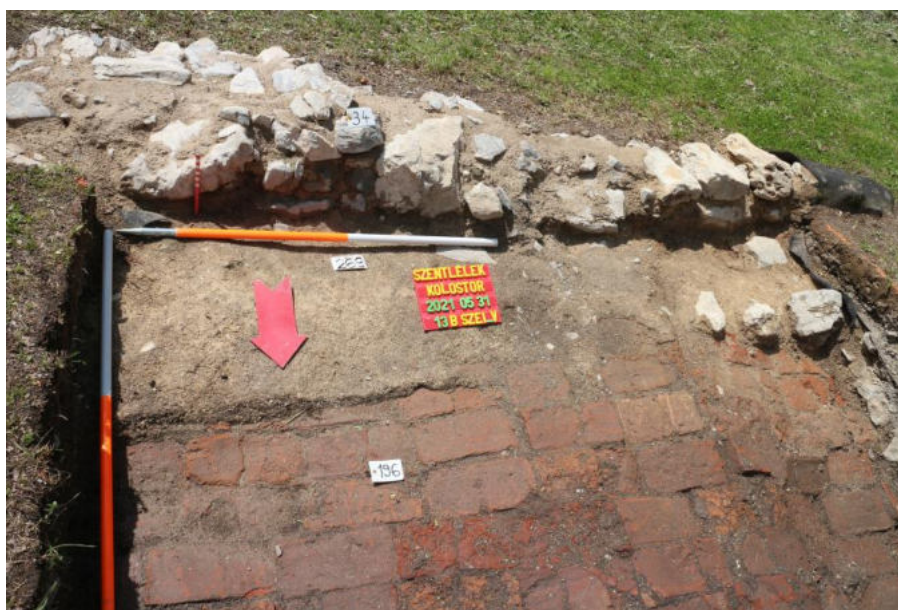
A XIII/B. szelvényben feltárt 15–16. századi téglapadló részlete

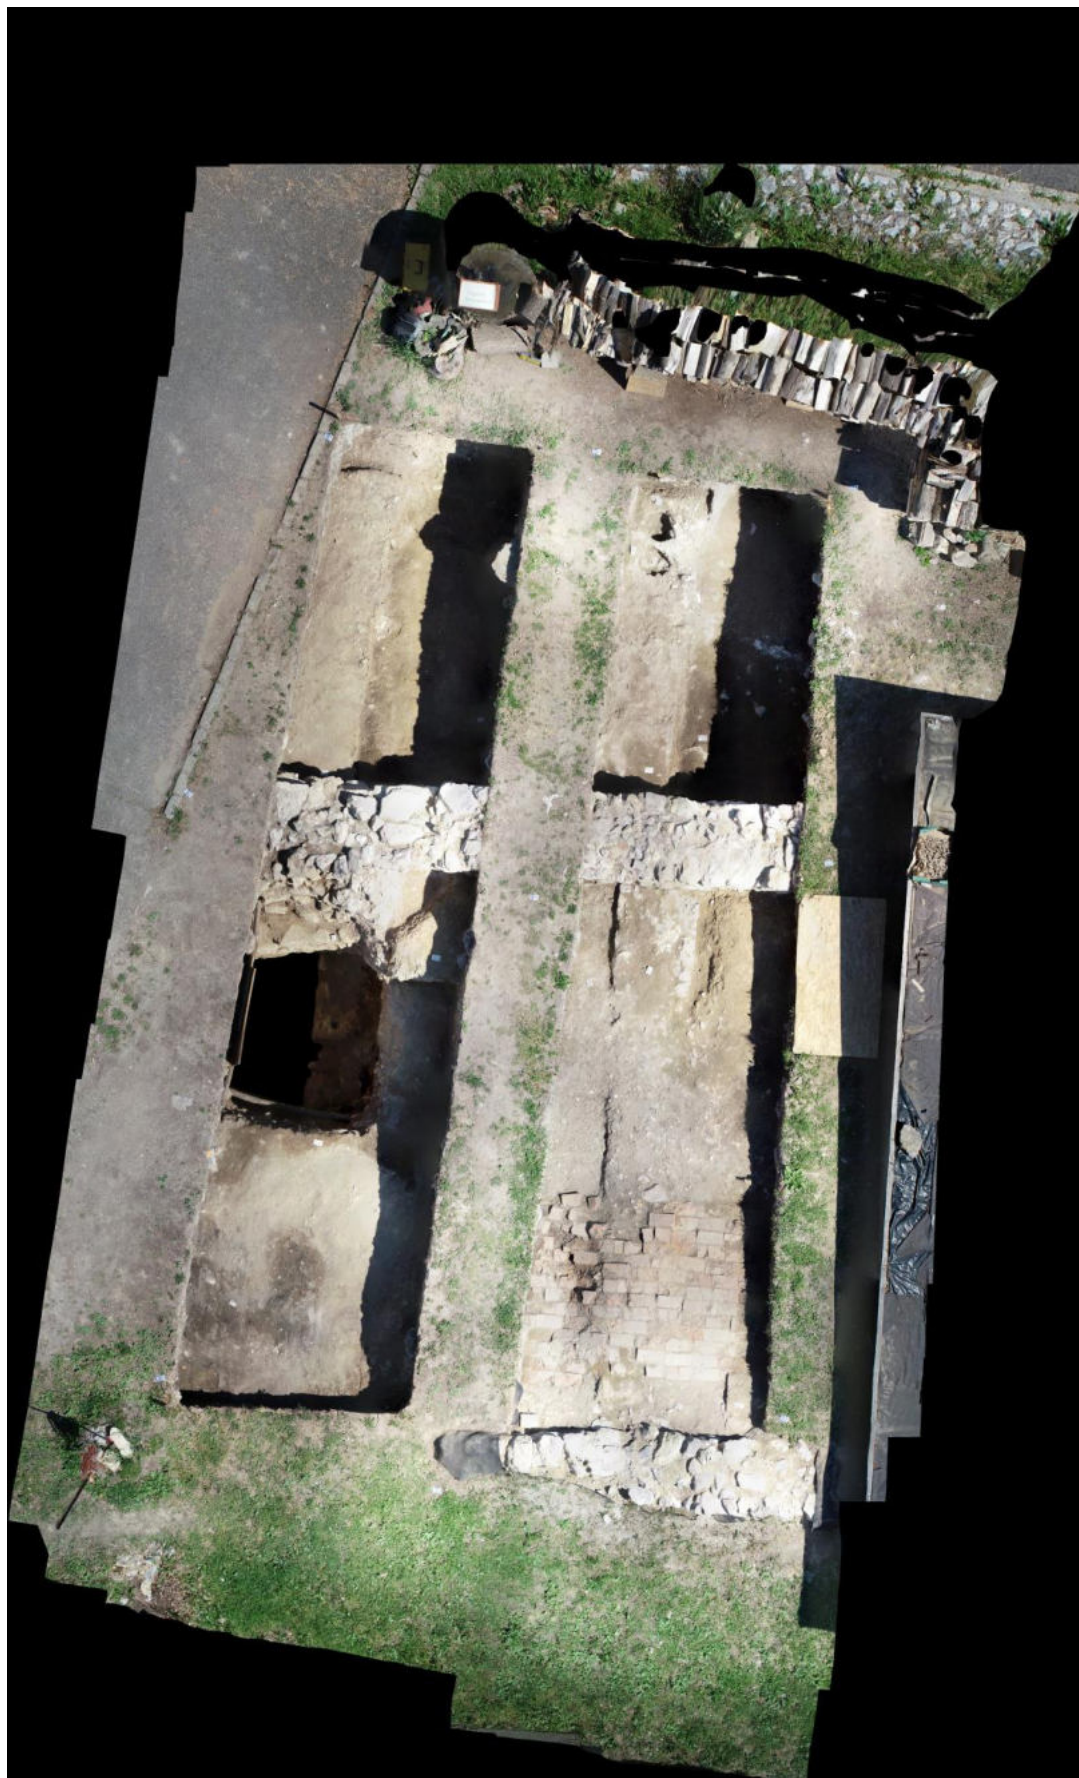
Orthofoto a XIII/A-D. szelvények bontásáról (2021. 06. 09.)

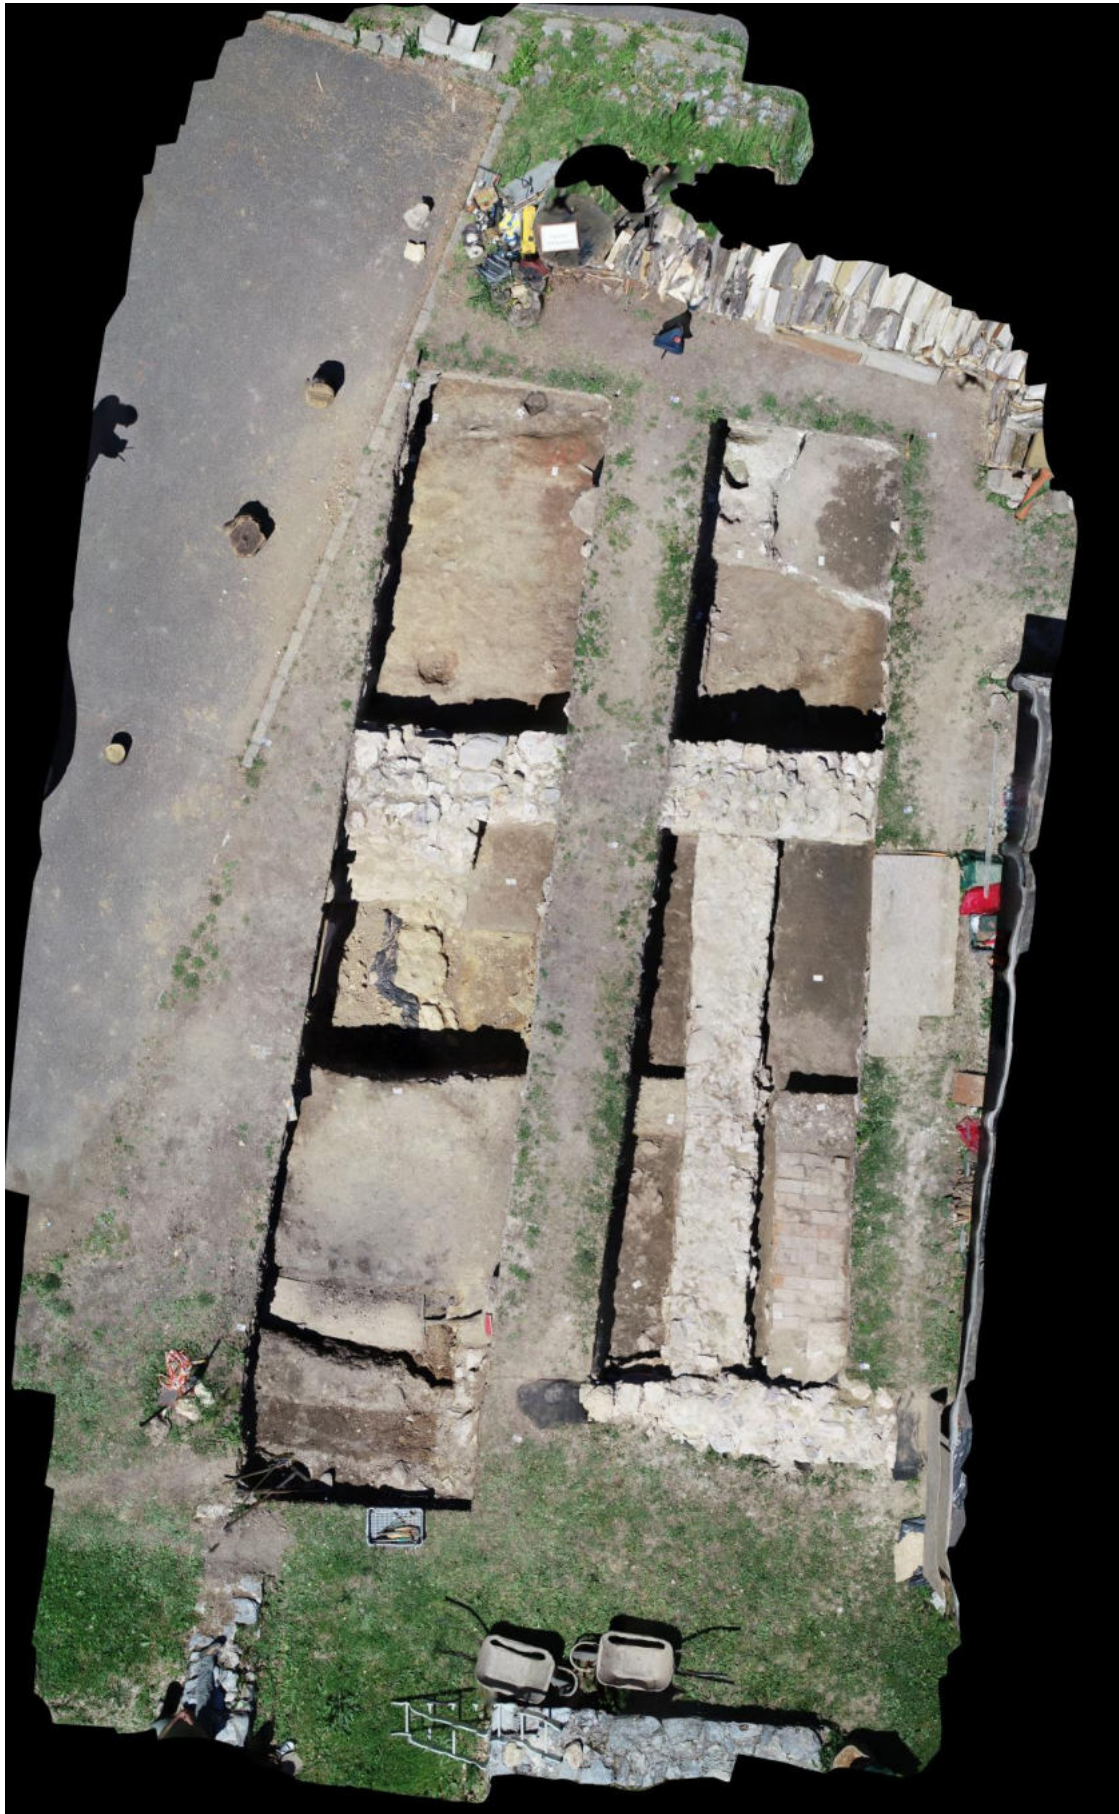
Orthofoto a XIII/A-D. szelvények bontásáról (2021. 06. 15.)

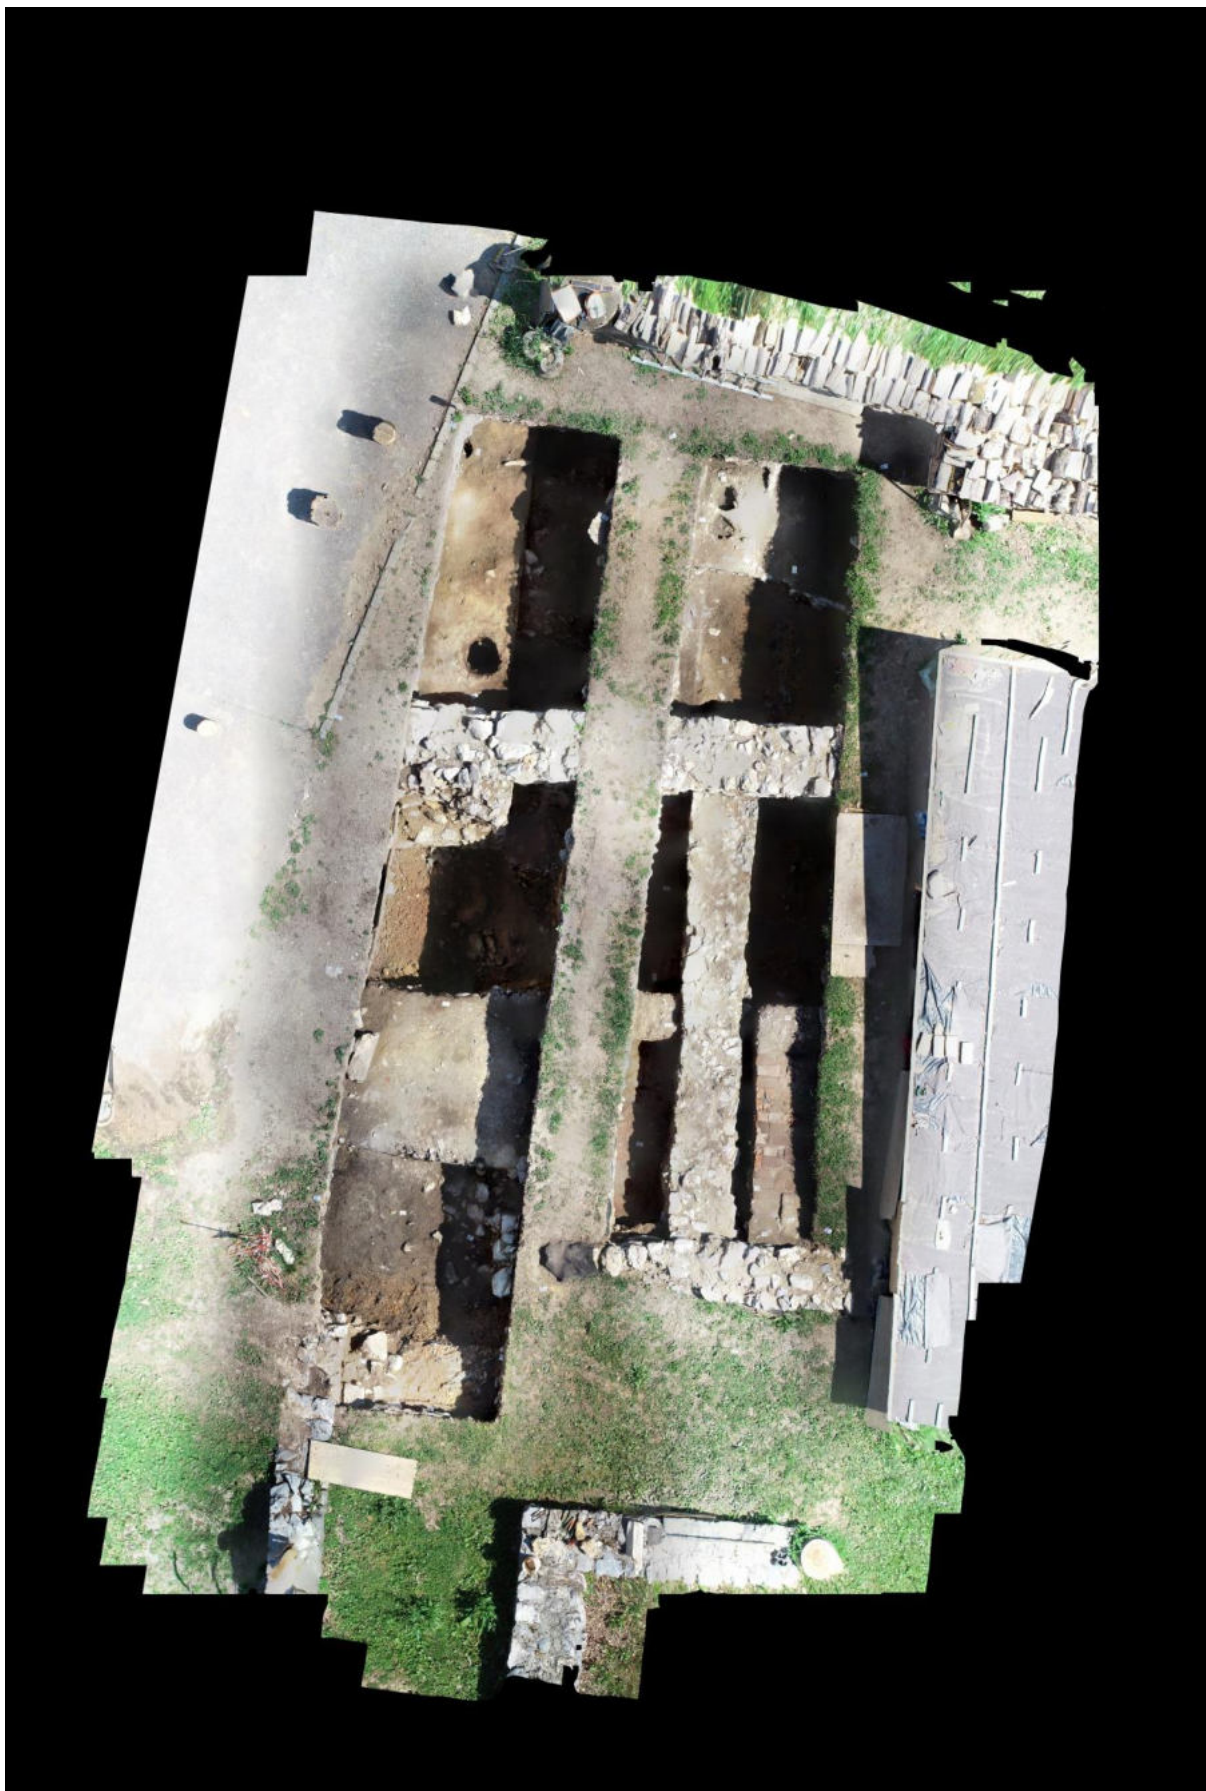
Orthofoto a XIII/A-D. szelvények bontásáról (2021.06.23.)
