A BOLDOGKÖVÁRALJAI SZENTSÍR RESTAURÁLÁSA ÉS LITURGIATÖRTÉNETI JELENTŐSÉGE

Mészáros Erika
restaurátor

Absztrakt: A boldogkőváraljai szentsír 2011-ben került elő a plébániatemplom kertjében található Péchy család mauzóleumából. A szentsír hat fatáblára festett elemből áll: a sírbarlangot megjelenítő három, fokozatosan csökkenő méretű kapuból, egy hátfalból és két különálló angyalfigurából. Az angyalok és a hátfal restaurálására a 2012/13 és a 2013/14-es tanévben került sor a Magyar Képzőművészeti Egyetem Restaurátor Tanszékén. Az ötödéves hallgatók szakmai feladatának vezetője Forrai Kornélia, konzulense pedig Menráth Péter volt. A tanulmány a szentsír liturgiátörténeti jelentőségét és a restaurálás menetét mutatja be.¹

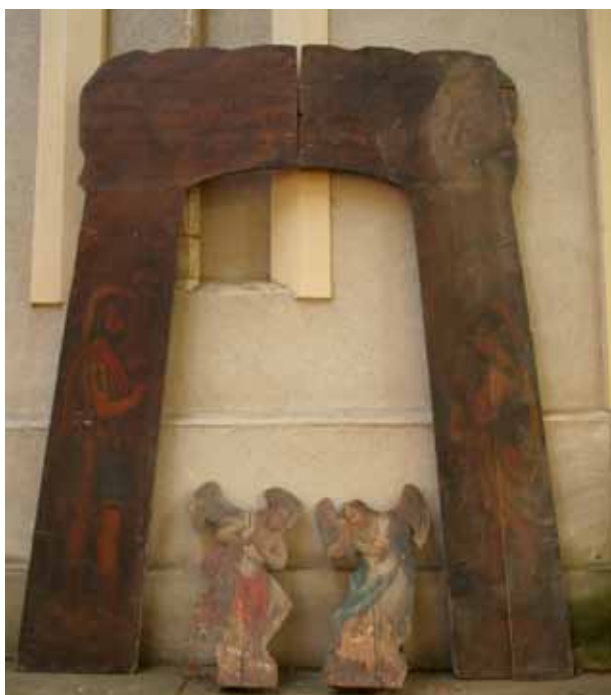
1. kép. A szentsír első kapuja a két angyallal. Boldogkőváralja, 2011. (A szerző fotója)

Fig. 1. The first gate of the sepulchre with the two angels. Boldogkőváralja, 2011. (Photo by the author)

A műtárgyakat átvételkor vastag por, szennyeződéskéreg és pókháló fedte, hordozójuk erősen rovarkárosodott volt, melynek következtében a faanyag statikai szilárdsága meggyengült, valamint a nyitott rovarjártokról a festékréteg alapozóval együtt lepergett. Legnagyobb hiány a kék pallát viselő angyalon volt található, melynek alsó lábszárai megsemmisültek. A faanyagot gombafertőzés

is érte, amely átvételkor is aktívnak tűnt. A műtárgyakon több, szálirányú hasadás mutatkozott. Az illesztések mindenhol elváltak egymástól, szélükön a festékréteg lepattogzott. A hátfal keresztmervítői hiányoztak.

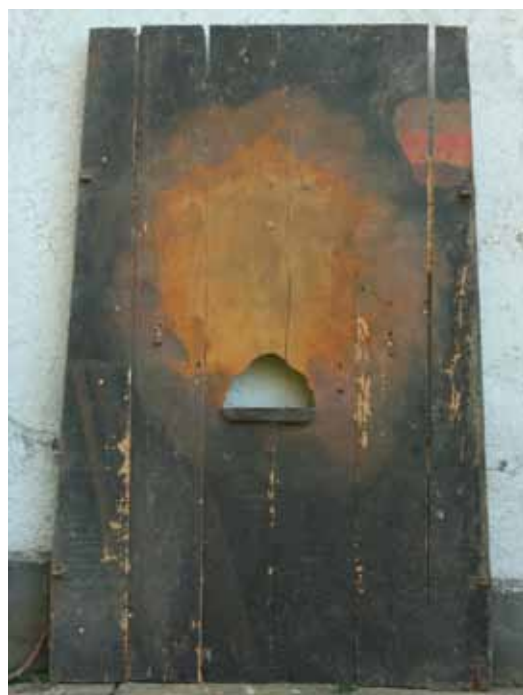
2. kép. A szentsírt lezáró hátfal. Boldogkőváralja, 2011. (A szerző fotója)

Fig. 2. The back plate, closing the sepulchre. Boldogkőváralja, 2011. (Photo by the author)

A hátfal festett felületét megsötétedett és egyenetlen lakkréteg fedte, amely megnehezítette az ábrázolás értelmezését, és elveszítette egykori védő funkcióját is. Az angyalokon lakkréteg alig volt észlelhető. Az angyalokról röntgen-radiográfias felvétel is készült, melyeken a hordozó hasadása mentén átfestés vált láthatóvá.
