## SZAKMAI BESZÁMOLÓ

### **Herman Ottó Múzeum „Miskolc Anno...” kiállítás restaurálási feladatai**

A kiállításához kapcsolódóan került sor Herman Ottó Múzeum Történeti tárából 22db fém tárgy restaurálására. A tárgyak között szerepelt kovácsoltvas ajtórács, cégértartók, kovácsoltvas velocipéd, kandelláber, utcanévtábla.

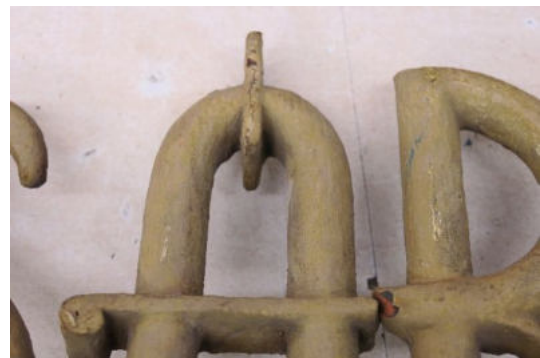
4. ábra Előtűnő vaskorróziós termékek

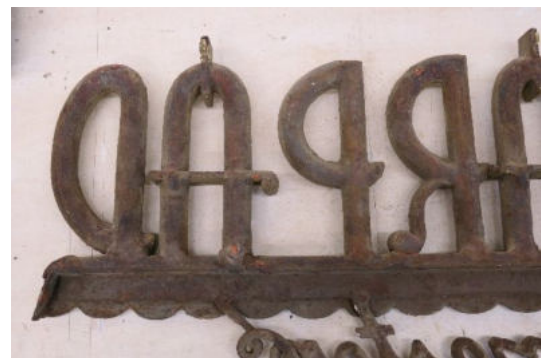
6. ábra A hátoldalt nem festették színesre, helyette korrózió elleni védőfestékkel vonták be, már nem fejti ki hatását

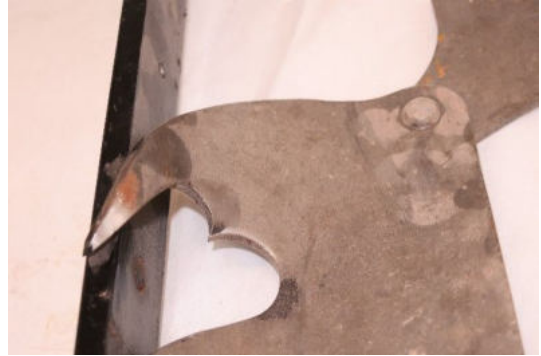
2. ábra Por és vaskorróziós termékek a tárgyon

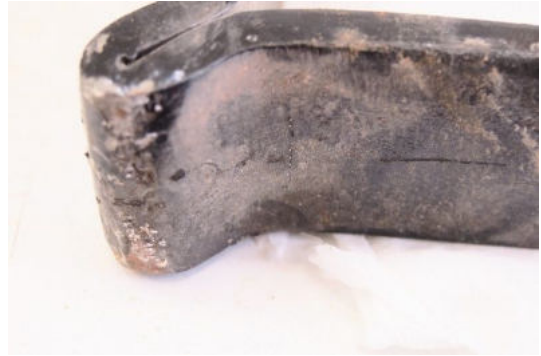
4. ábra Leütődés nyomai és vaskorróziós termékek a tárgyon

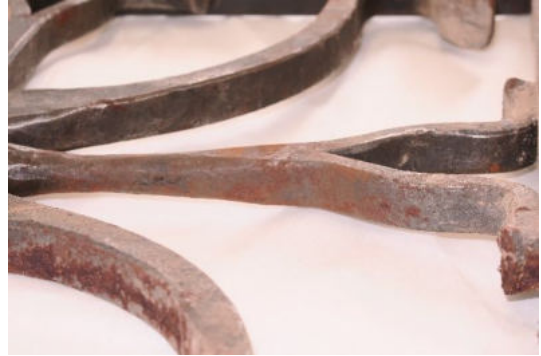
A tárgy jó állapotú, poros szennyeződés borítja. Helyenként vaskorróziós termékek láthatók rajta.

2. ábra Vaskorróziós termékek a tárgyon

A mechanikus tisztítást és a korróziós foltok eltávolítását követően, 10%-os csersavas passziválás történt. Védőbevonatnak mikrokristályos viasz lett alkalmazva.
