## SZAKMAI BESZÁMOLÓ

### **Herman Ottó Múzeum „Miskolc Anno...” kiállítás restaurálási feladatai**

A kiállításához kapcsolódóan került sor Herman Ottó Múzeum Történeti tárából 22db fém tárgy restaurálására. A tárgyak között szerepelt kovácsoltvas ajtórács, cégértartók, kovácsoltvas velocipéd, kandelláber, utcanévtábla.

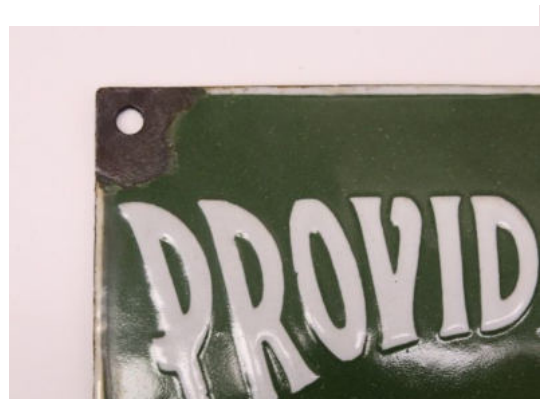
6. ábra A megtisztított és passzívált

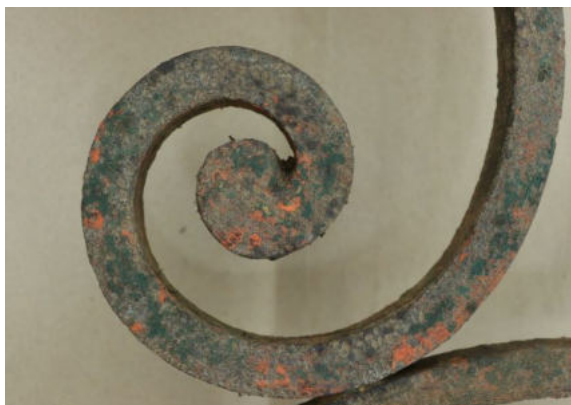
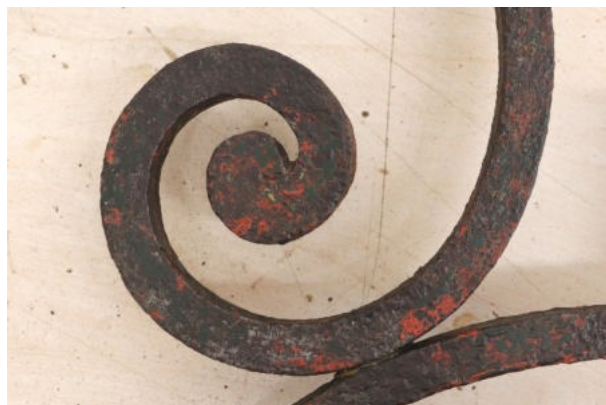
6. ábra A tisztítás során színes festékrétegek kerültek elő 7. ábra A felület védőbevonatot kapott

A száraz mechanikus tisztítás acélkefék segítségével történt, mely során a tárgyat fedő régi védőbevonat és a vaskorróziós termékek is el lettek távolítva. A vas passzíválása 10%-os csersav oldattal történt. A védőbevonat kialakításához mikrokristályos viasz lett alkalmazva. Felhasznált anyagok és eszközök: ecset, Wishab szivacs, szikepenge, acélkefék, csersav, alkohol, mikrokristályos viasz.

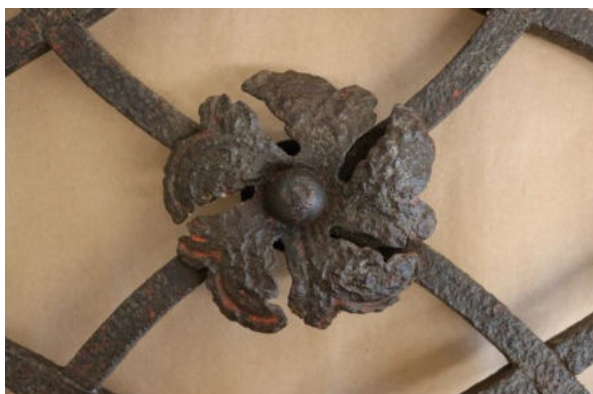
8. ábra A rozetta szintén festett volt

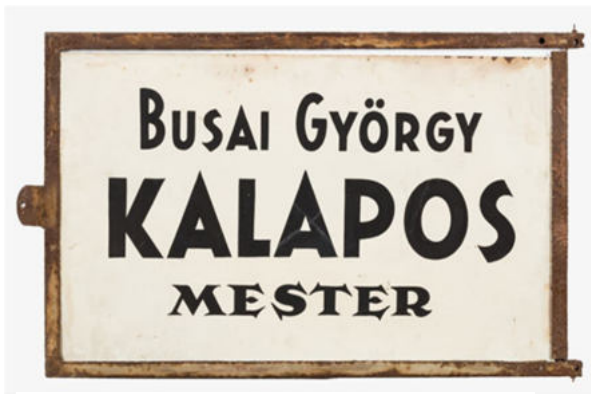
1. ábra A restaurálás előtti cégtábla

A tárgy felületén poros szennyeződés látható, valamint helyenként sötétebb szennyeződéscsoportok. A fehér festés több helyen kopott, látni engedve az alapfémet. Ezen vöröses vaskorróziós termékek láthatók. A tábla a keretben mozgatható. A kereten a korrózió által sűrűn kialakított „kráterek” figyelhetők meg, valamint vaskorróziós termékek.

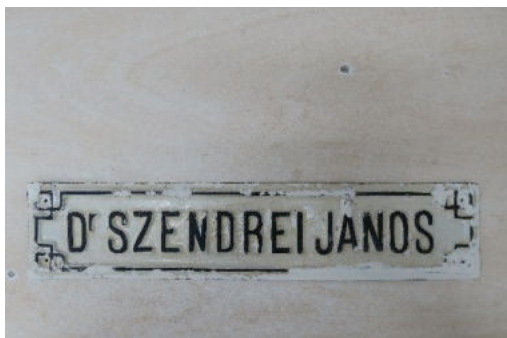
5. ábra A tárgyon lévő hiányok pótlása

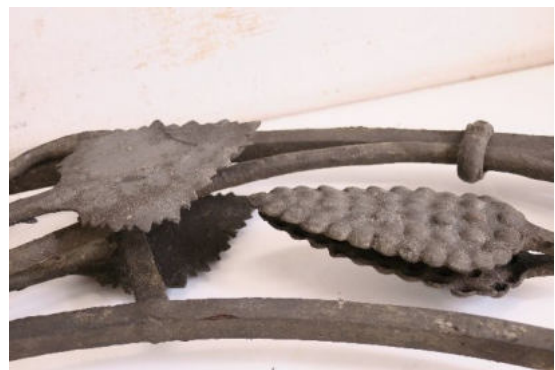
2. ábra A cégértartó felülete

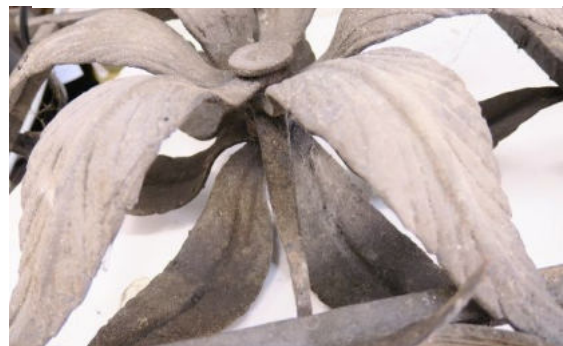
3. ábra Poros szennyeződés és előregedett bevonat a tárgy felületén

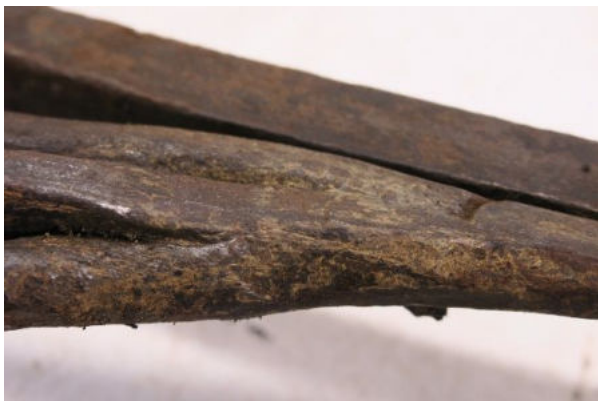
6. ábra A tisztítás során előkerült egykori színes festék

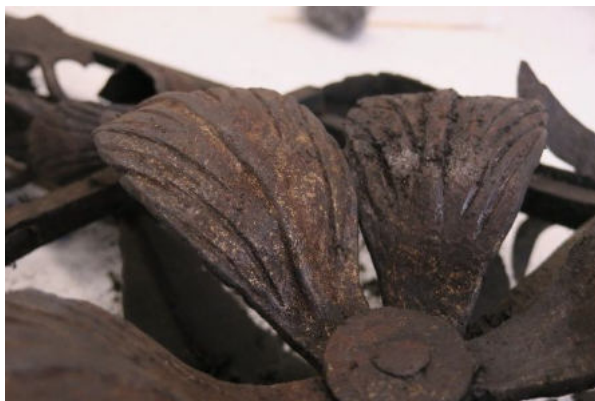
7. ábra A rozettán feltűnő egykori „aranyozás”

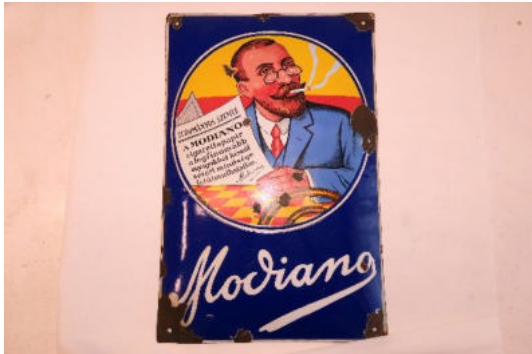
A tárgy jó megtartású, de több helyen sérült, hiányos, főleg a tábla sarkainál és széleinél. Ezekben a részeken a zománcréteg lepergett és az alaplemez kilátszik. Foltokban kis mennyiségű vaskorróziós termékek is láthatók. A tábla hátulja egyenetlen, foltokban az alaplemez itt is látható.

1. ábra A reklámtábla restaurálás előtt

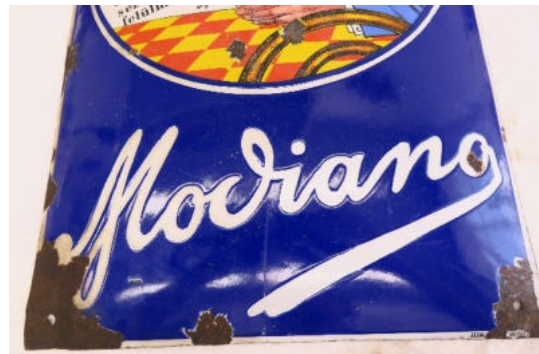
2. ábra A reklámtábla tisztítás közben

A száraz tisztítás nem távolította el teljes mértékben a zománc felületéről a poros szennyeződést, ezért zsíralkoholszulfát desztillált vizes odatával is át lett tisztítva.

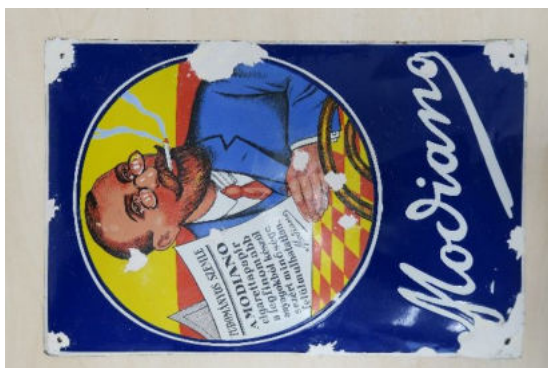
5. ábra A hiányok pótlása

A hiányzó zománc részek pótlása töltött poliészterrel (autó-kittel) történt, amelyen a színazonos retusáláshoz akrilfesték lett alkalmazva.

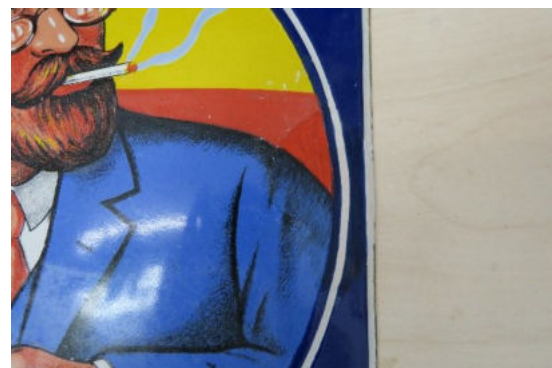
6. ábra A hiányok retusfestése után

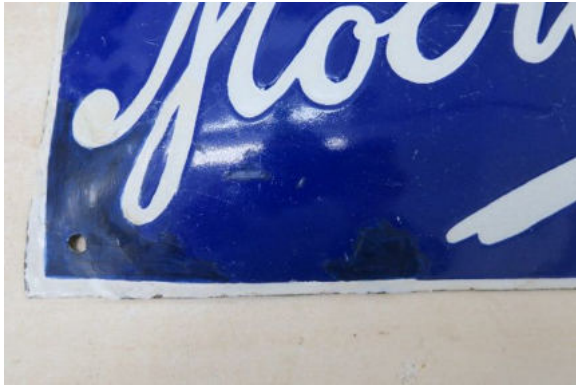
7. ábra A hiány restusfestése

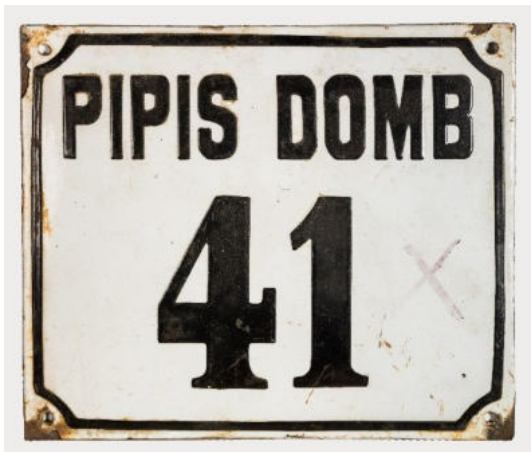
A tárgy jó megtartású, felületén poros, valamint egyéb foltokban látható szennyeződés található. Látható továbbá a zománc felületén az alapfémre jellemző vöröses korróziós termék. Különösen a sarkokon, ahol a zománc lepattogzott, alatta a korrodált alaplemez látható. Hátlján ragacsos szennyezőréteg található, valamint nagyobb, viaszos jellegű foltok.

1. ábra A tábla tisztítás és konzerválás előtt

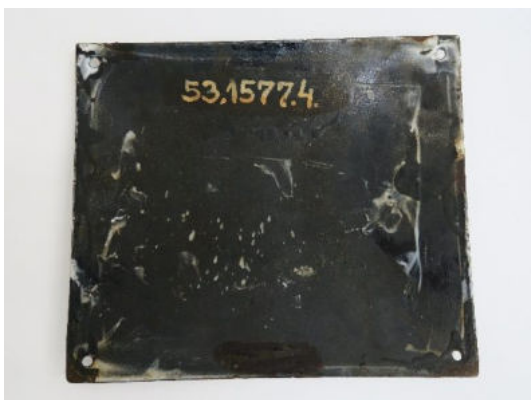
3. ábra A tábla hátoldala kezelés előtt

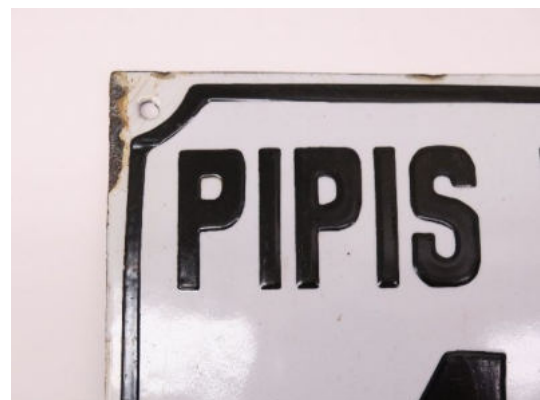
6. ábra A vaskorróziós terméktől megtisztított és konzervált alapfém

A száraz tisztítást követően, a kötöttebb szennyeződés eltávolítása zsíralkoholszulfát alkalmazásával történt. A hátoldalon lévő ragacsos szennyeződés alkonek segítségével oldódott le a tárgyról. A fehér foltok zománccfestéktől származnak. Az alaplemezen előtűnő, vörös színű vaskorróziós termék mechanikus eltávolítását követően, 10%-os, alkoholban oldott csersavvas passziválást kapott a tárgy.

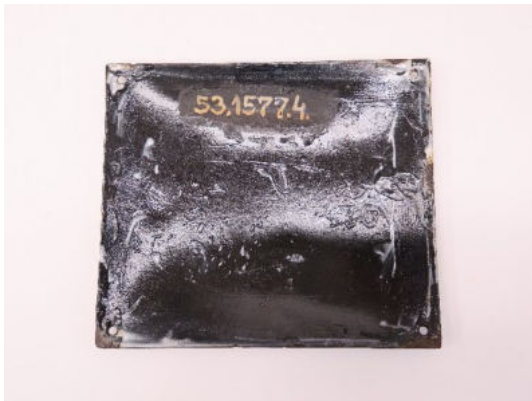
7. ábra A tárgy megtisztított hátoldala

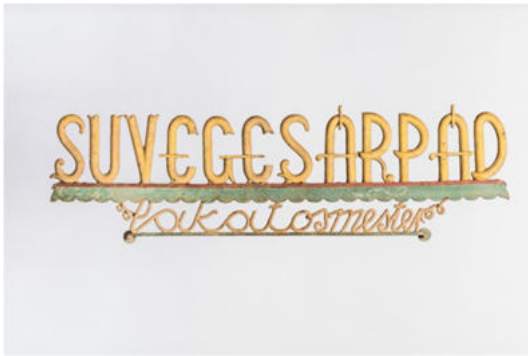
A tárgy jó megtartású. Felületét poros szennyeződés borítja. Helyenként, a kiállóbb részekben a festés kopása figyelhető meg, ugyan itt vaskorróziós termékek is megjelentek.

1. ábra A cégér tisztítás és konzeválás előtt

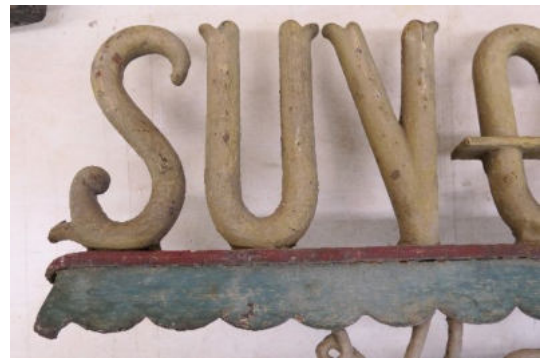
2. ábra A cégér megkopott festése

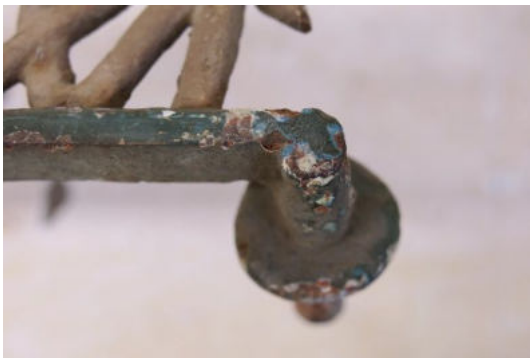
3. ábra A kopás által láthatóvá vált

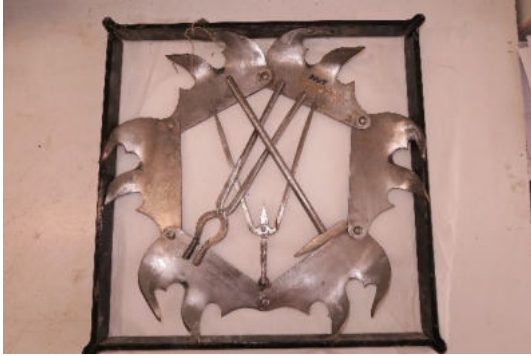
1. ábra A tárgy tisztítás és konzerválás előtt

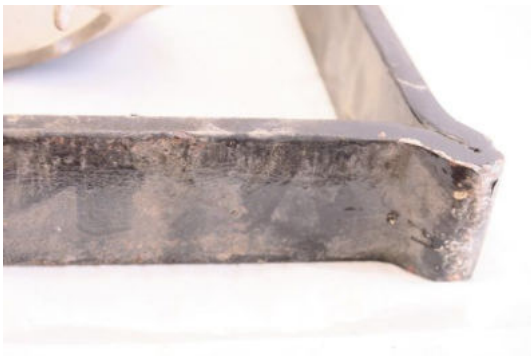
3. ábra Ütés által bekövetkezett sérülés nyomai

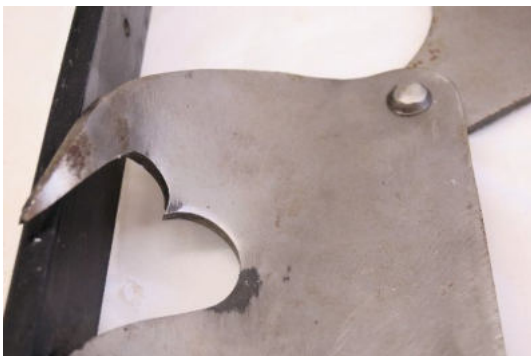
5. ábra A megtisztított tárgy sérült felületei passzíválás után

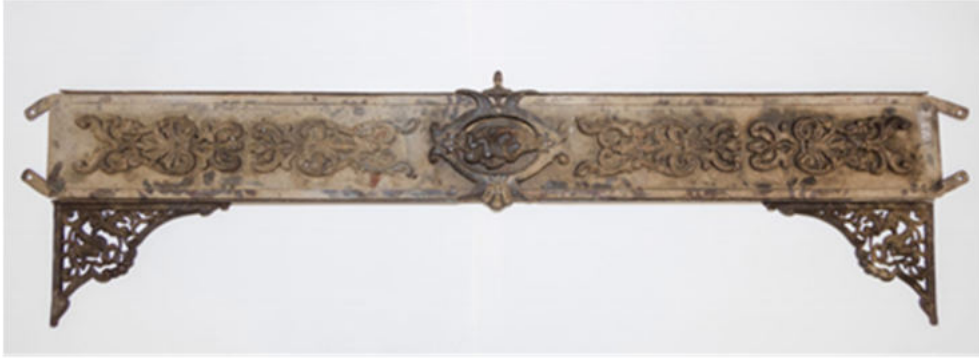
1. ábra A tárgy tisztítás és konzerválás előtt

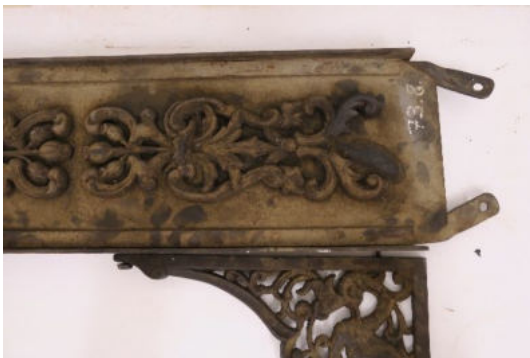
2. ábra Az egykori felfüggesztés helye

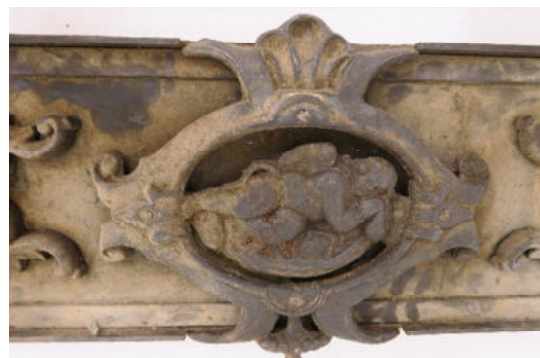
3. ábra A középső díselem

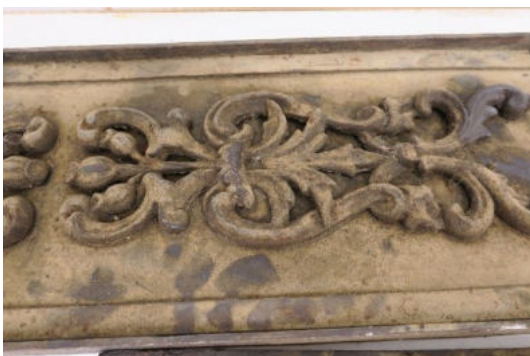
4. ábra A tárgy további díszítőelemei, vastag poros szennyeződéssel fedve

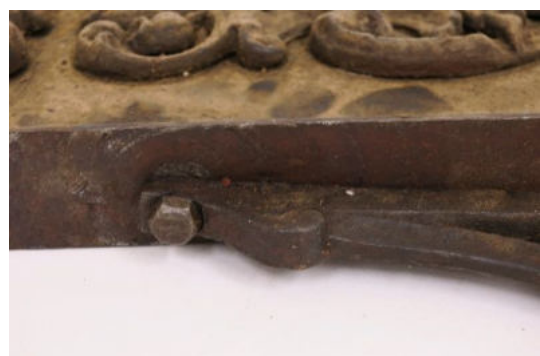
5. ábra A háromszög díselem rögzítése

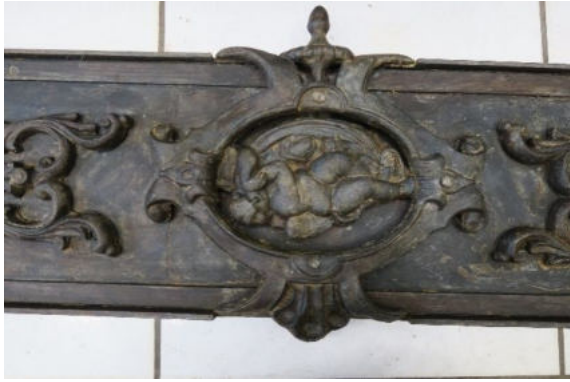
6. ábra A tisztított középső elem

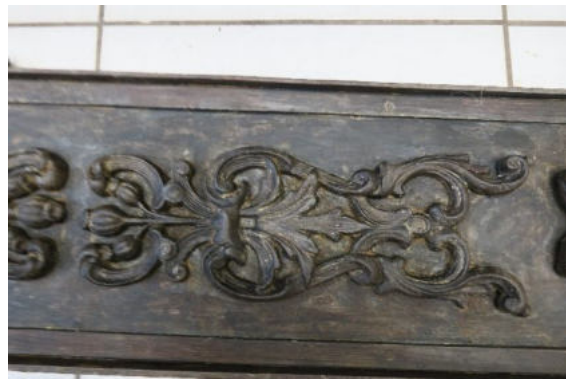
7. ábra A tárgy további díszítő elemei tisztítás után

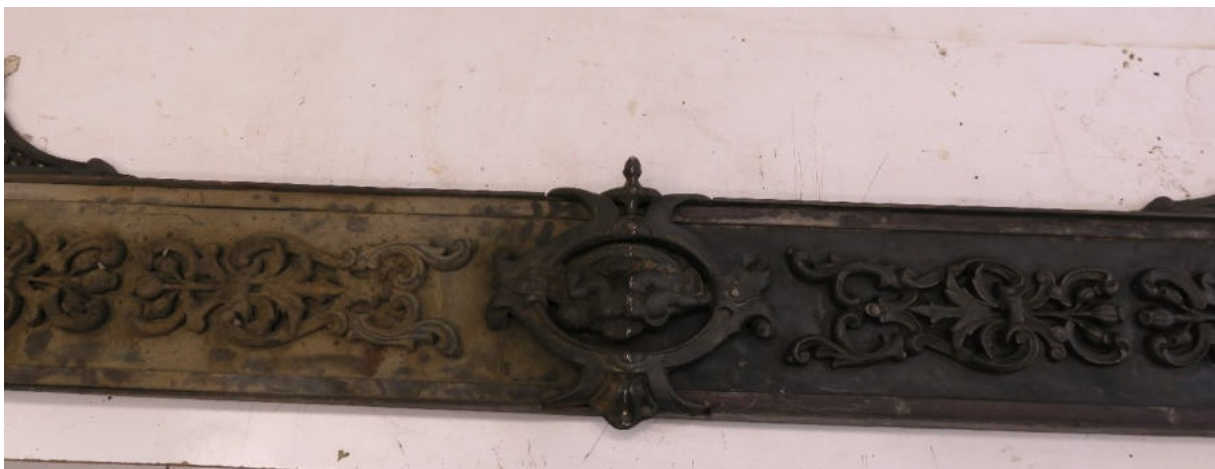
8. ábra A félbetisztított tárgy

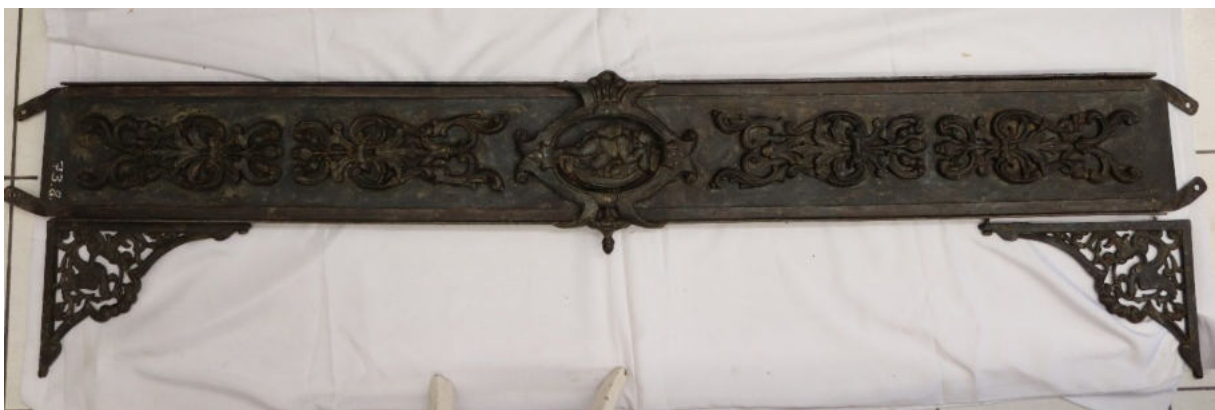
9. ábra A restaurált tárgy

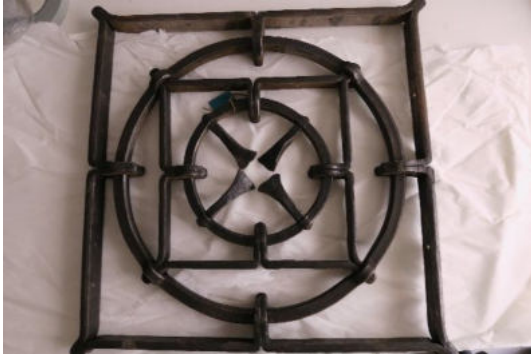
A tárgy jó állapotú, poros szennyeződés borítja. Helyenként vaskorróziós termékek láthatók rajta.

1. ábra A tárgy tisztítás és konzerválás előtt

A mechanikus tisztítást és a korróziós foltok eltávolítását követően, 10%-os csersavas passziválás történt. Védőbevonatnak mikrokristályos viasz lett alkalmazva.

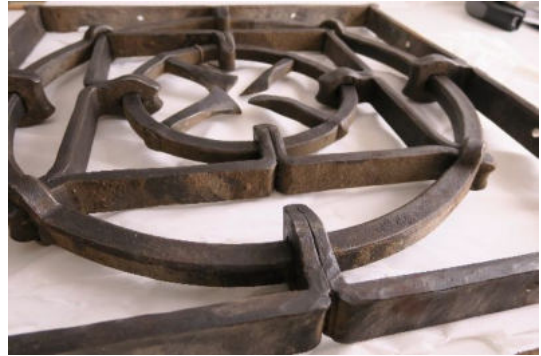
2. ábra A tárgy tisztítás és konzerválás előtt

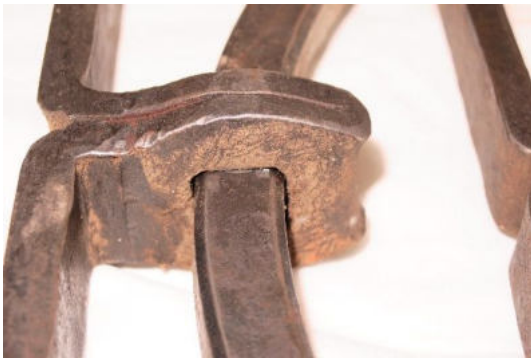
3. ábra A tárgy részlete tisztítás és konzerválás előtt

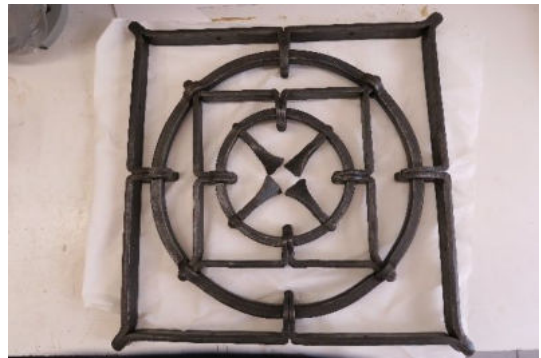
4. ábra Az elkészült vasrács

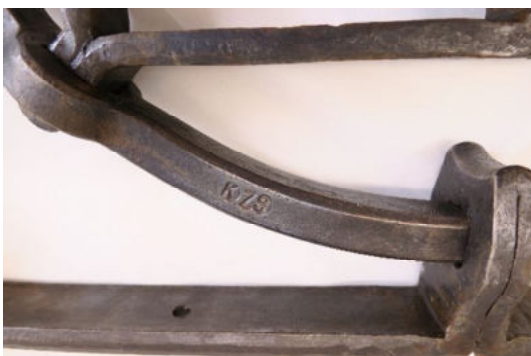
5. ábra A rácson előkerült monogram

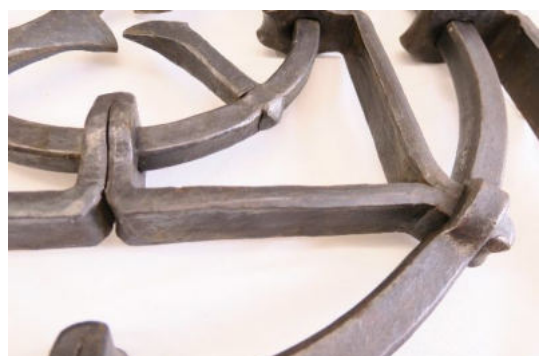
6. ábra Az elkészült tárgy részlete

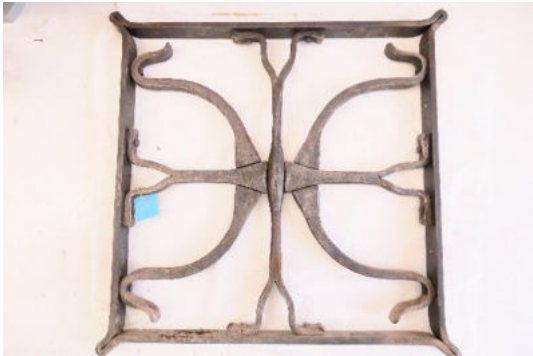
A tárgy jó állapotú, poros szennyeződés borítja. Helyenként vaskorróziós termékek láthatók rajta.

1. ábra A vastárgy tisztítás és konzerválás

A mechanikus tisztítást és a korróziós foltok eltávolítását követően, 10%-os csersavas passziválás történt. Védőbevonatnak mikrokristályos viasz lett alkalmazva.

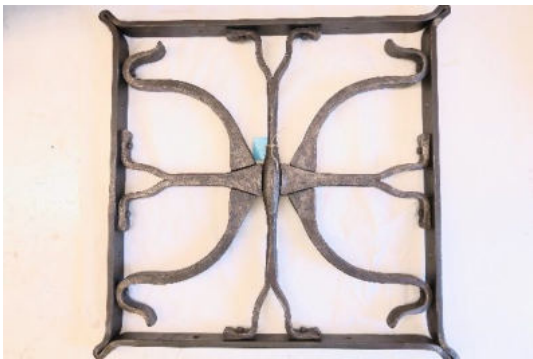
3. ábra Az elkészült tárgy

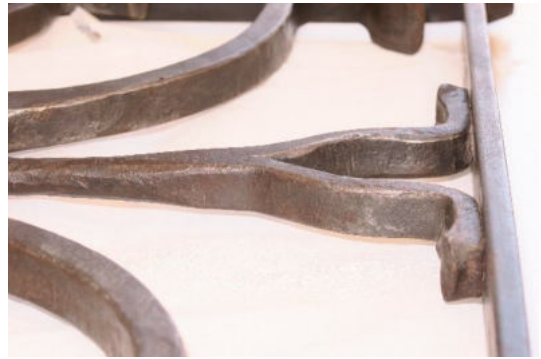
4. ábra Az elkészült tárgy részlete

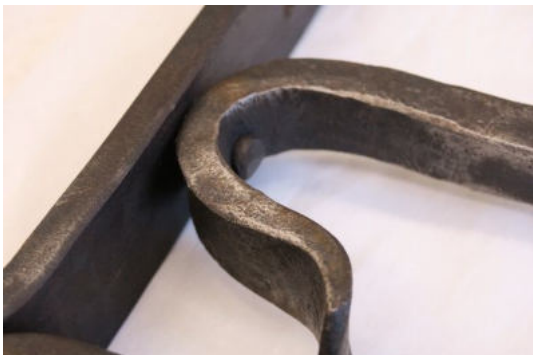
5. ábra A megtisztított és konzervált tárgy részletfotói

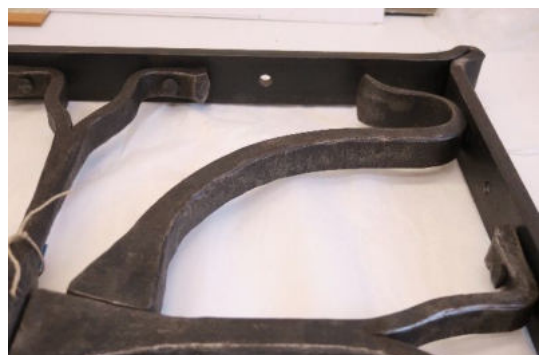
6. ábra A megtisztított és konzervált tárgy

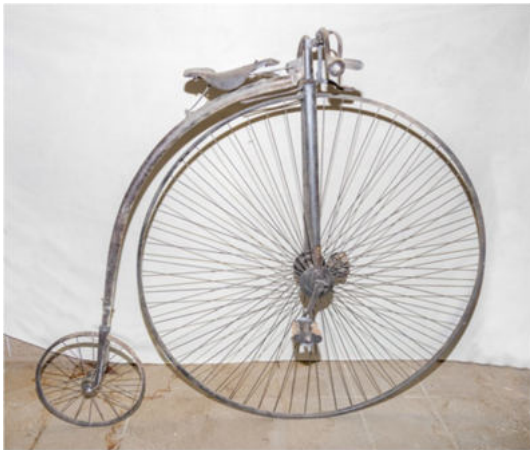
A tárgy jó megtartású. Felületét poros szennyeződés borítja, foltokban vöröses vaskorróziós termékek láthatók rajta. A pedál gumi részei előregedtek, megsárgultak, megkeményedtek, felületük töredezett, egyenetlen. A gumikerekek hiányoznak, maradványaik felfedezhetők a kerék külső részén. A kormány fa markolatán kisebb mechanikai sérülések láthatók. Az ülés bőrborítása szintén előregedett, felülete töredezett, valamint hiányos állapotban van.

1. ábra A velocipéd restaurálás előtt

Az „előregedett” ragacsos egykori bevonat eltávolítása alkohol és acetonnal alkalmazásával történt. A bevonat összetételében Paraloid B72 és szénpor (kályhapor) volt található, melyből a szénport csak mechanikus úton lehetett maradéktalanul letisztítani a tárgyról. A mechanikus tisztítás acélkefe, acélgyapot és szikepenge használatával valósult meg, valamint, ezen folyamat során a korróziós termékek is el lettek távolítva. A tárgyon több helyen is korróziós folyamatok voltak megfigyelhetők, ezért az egész tárgy kapott csersavas passziváló kezelést. Végül mikrokristályos viasz védőbevonattal lett ellátva.

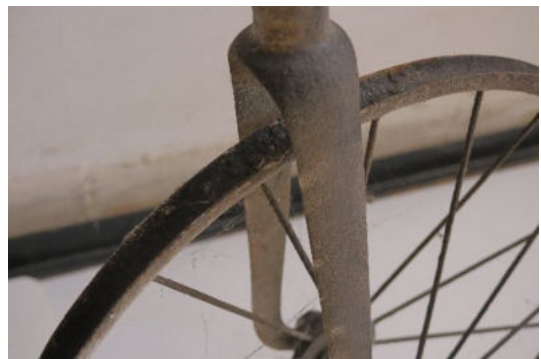
2. ábra A velocipéd kisebb kereke restaurálás előtt

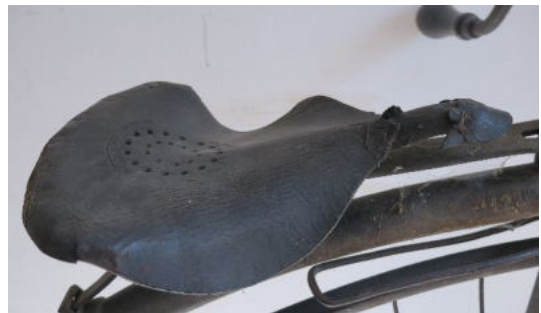
Az ülés bőr részének hiányát, a bőr kiszáradása, ezáltal zsugorodása és szakadása okozta. Az elvált széleken kivehető az egykor rögzítésre szolgáló szegecsek nyomai, ezért a tárgyban, valójában nem hiány keletkezett, hanem zsugorodás általi károsodás. A bőr eredeti

4. ábra Az ülés konzerválás előtt

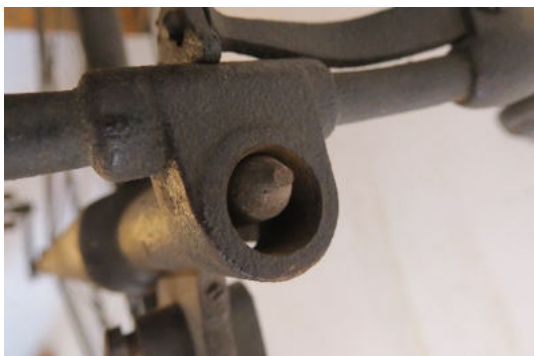
5. ábra A velocipéd első és hátsó elemének összeillesztése a kormánynál

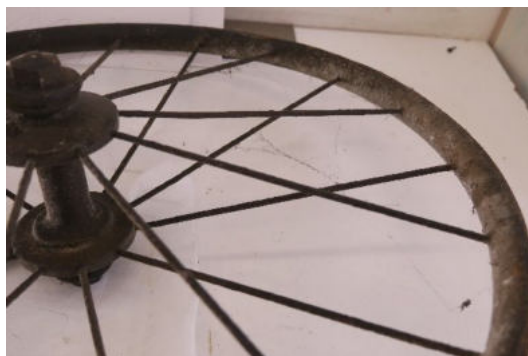
6. ábra A kerék tisztítás előtti állapota

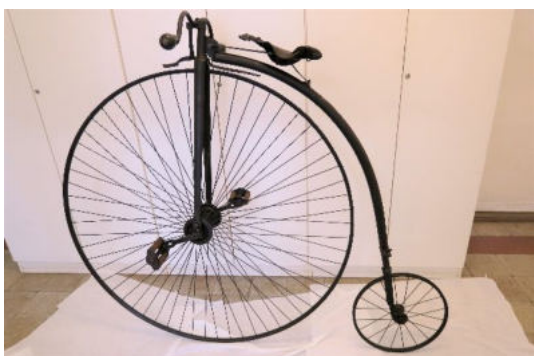
7. ábra Az elkészült velocipéd

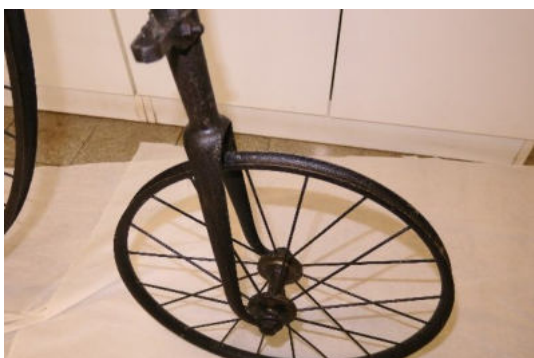
9. ábra A megtisztított és konzervált hátsókerék

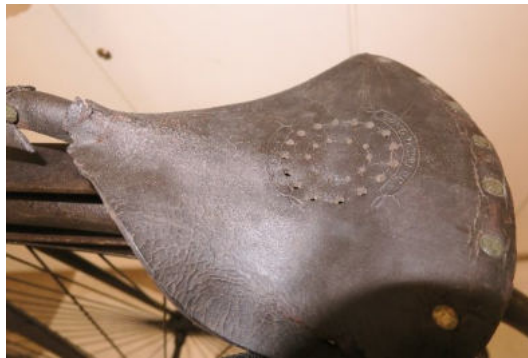
10. ábra A megtisztított és konzervált bőrülés

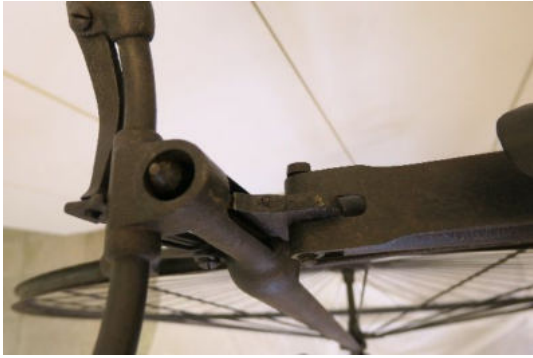
11. A kész kormány szerkezet

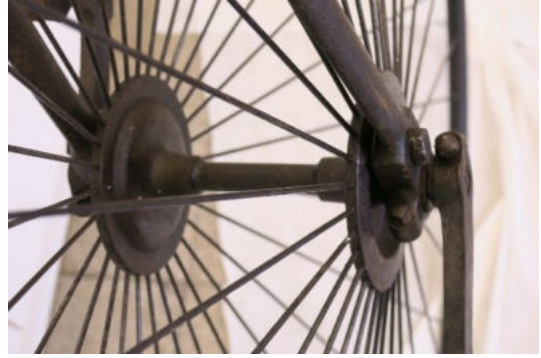
12. ábra Az első kerék küllő és pedál részlete

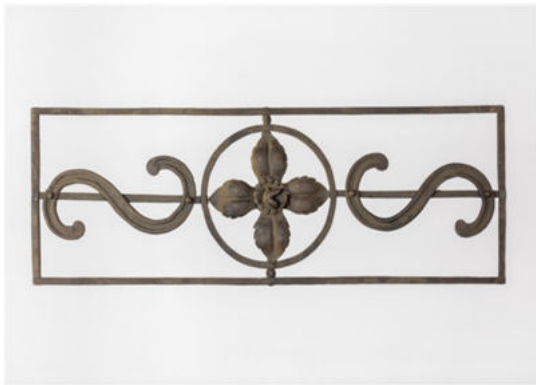
1. ábra A virágos vasrács tisztítás és konzerválás előtt

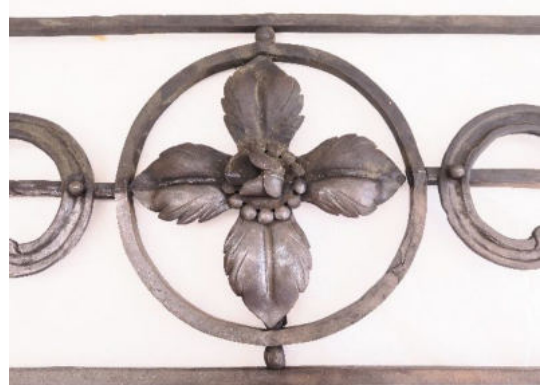
2. ábra Tisztítás közben a rozetta

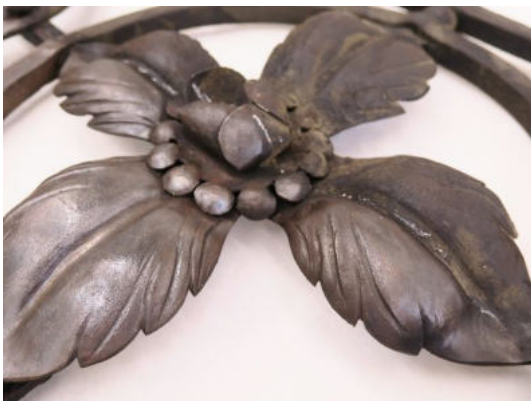
3. ábra A tárgy tisztítás közben

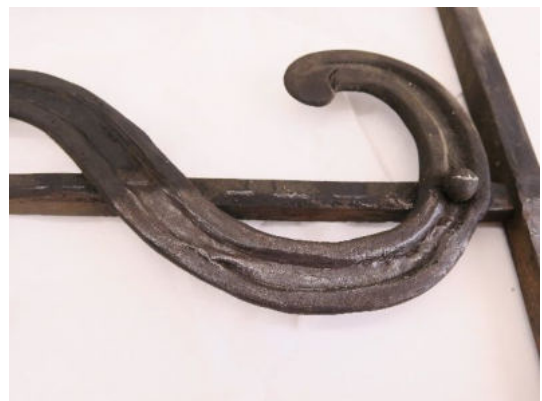
4. ábra A tárgy részlete tisztítás közben

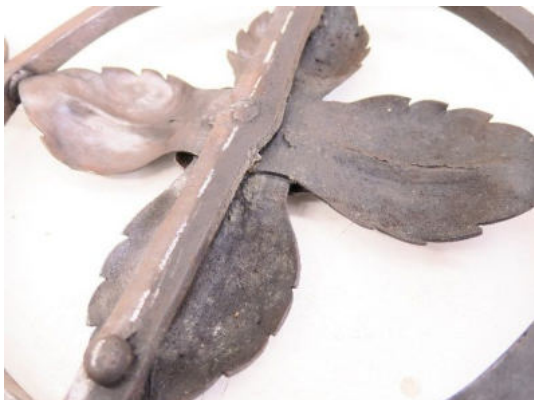
5. ábra A rozetta hátoldala tisztítás közben

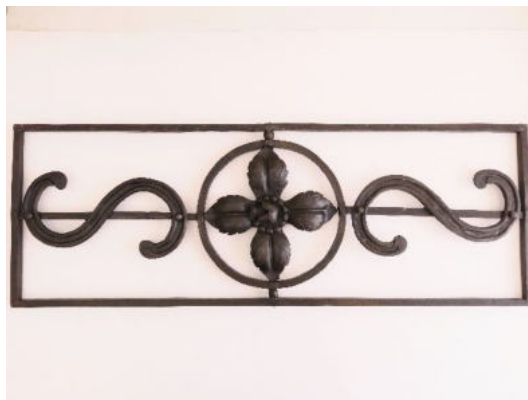
6. ábra Az elkészült vasrács

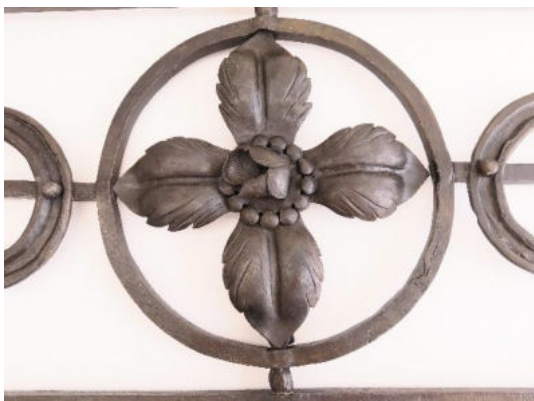
7. ábra A megtisztított és konzervált rozetta

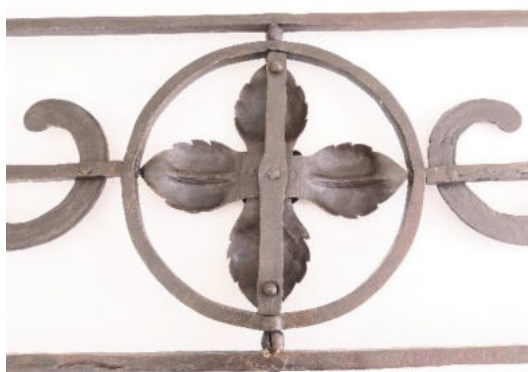
8. ábra A kész tárgy hátoldala

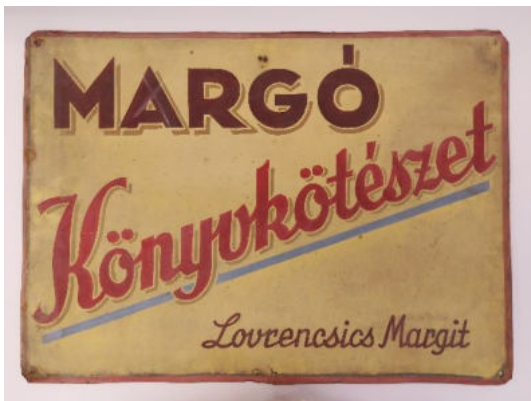
1. ábra A cégtábla tisztítás előtt

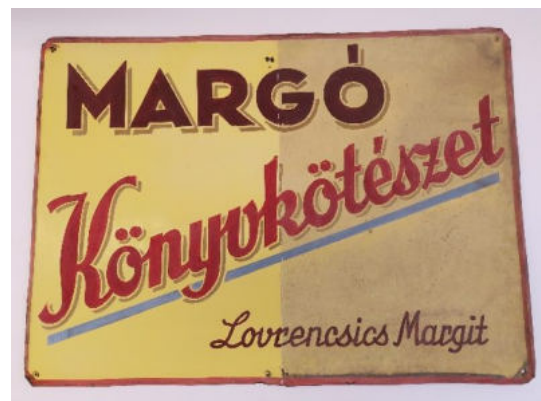
2. ábra A cégtábla tisztítás közben

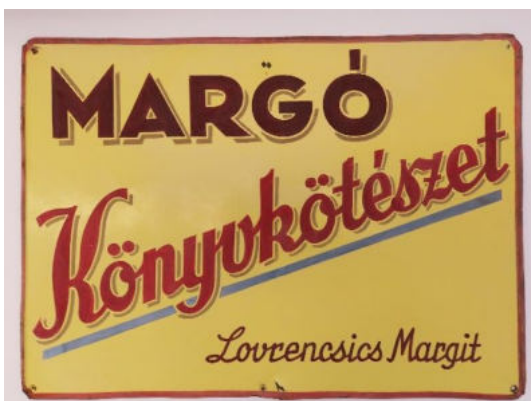
3. ábra A cégtábla kész állapotban

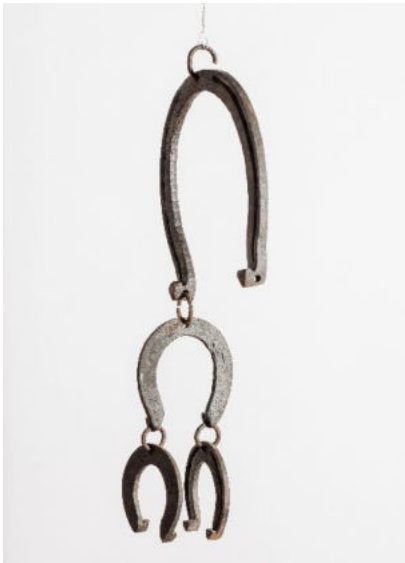
A tárgy feltehetően hiányos állapotú, poros szennyeződés borítja. Helyenként vöröses vaskorróziós termékek figyelhetők meg rajta.

1. ábra A patkók tisztítás és konzerválás előtt

A korróziós réteg mechanikus eltávolítása után, 10% -os csersavas passzíválást kapott a tárgy, melyet még egy mikrokristályos viasz védőréteg követett.

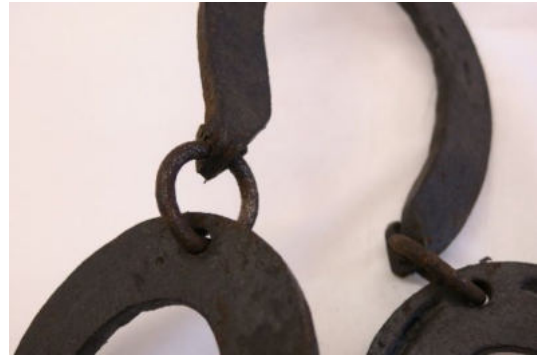
2. ábra Részlet a tárgyról kezelés előtt

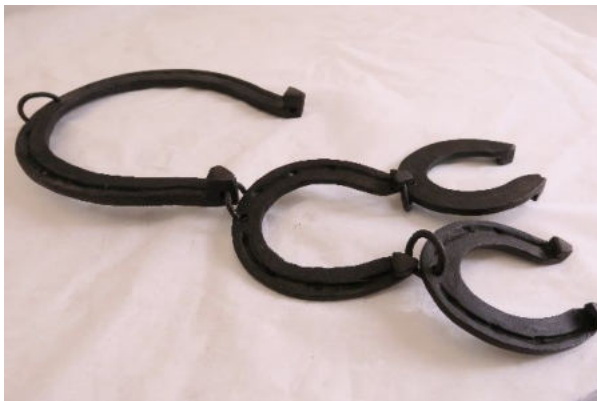
3. ábra Az elkészült tárgy

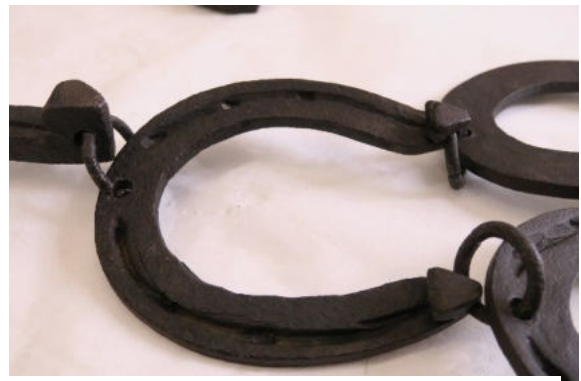
4. ábra Az elkészült tárgy részlete

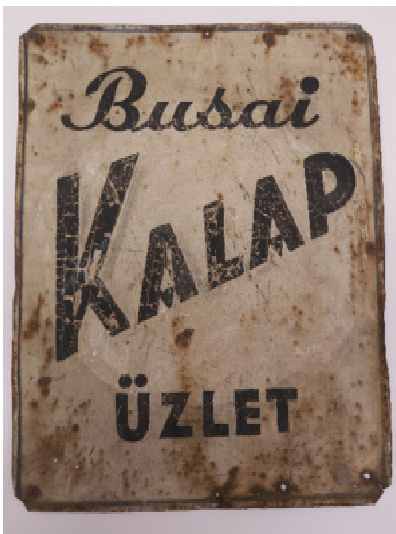
A tárgy felülete porral szennyezett. A lemezen egyenetlenségek, deformációk láthatók és egyéb mechanikai sérülések. A fekete festék sok helyen lemezesen felvált, néhol kipergett. Az alaplemez helyenként megjelenik, amit vöröses vaskorrózió borít, ahogy a festés felületén is foltokban az alaplemez korróziós terméke látható. Az alaplemez egy helyen átlukadt, több helyen átfűrt.

1. ábra A tárgy tisztítás és konzerválás előtti állapota

A száraz tisztítás ecsettel és Wishab szivaccsal történt, egyes kötöttebb szennyeződés zsíralkoholszulfát habjának lokális használatával lett feloldva. A vaskorróziós termékek mechanikus úton, szikével, valamint a hátoldalon lévő nagyobb kiterjedésű területen marokcsiszolóba fogott acél kefével lett eltávolítva. A már megtisztított bevonat nélküli fémfelületek csersavas passziválást kaptak, a további korrodálás lassításának érdekében.

A betűk felválásai és a felhólyagosodott részek, melyek még nem peregtek le, 5%-os Paraloid B72 acetonos oldat aláinjektálásával kerültek rögzítésre.

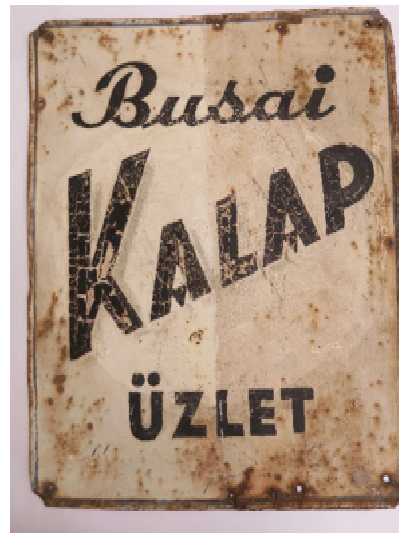
2. ábra A tárgy tisztítás közben

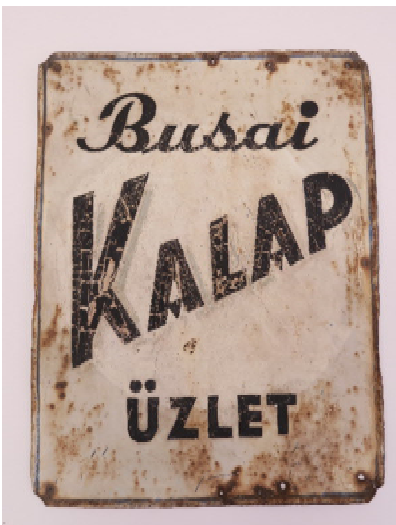
3. ábra A kész tárgy

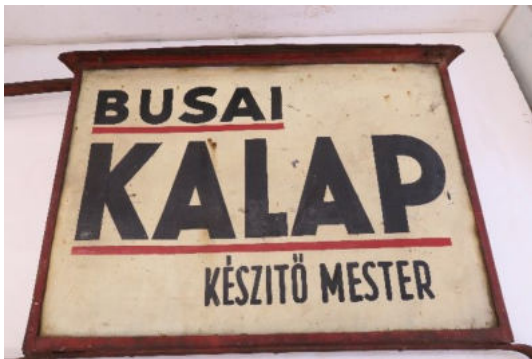
1. ábra A tárgy egyik oldala kezelés előtt

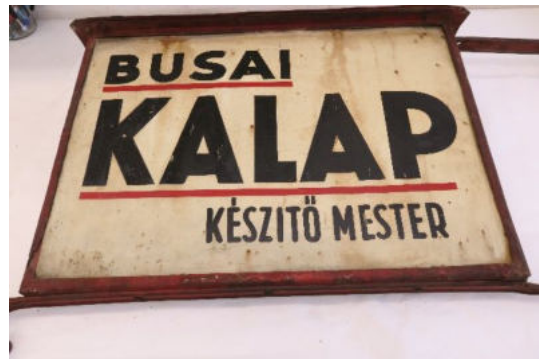
2. ábra A tárgy másik oldala kezelés előtt

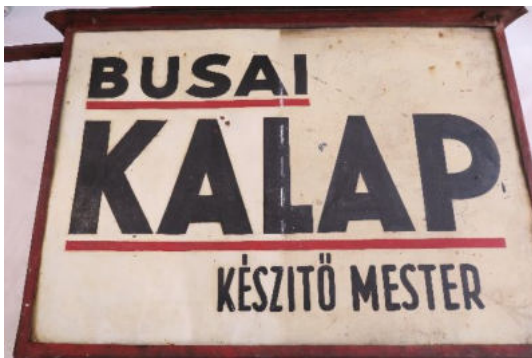
3. ábra Tisztítás közben a tárgy egyik oldala

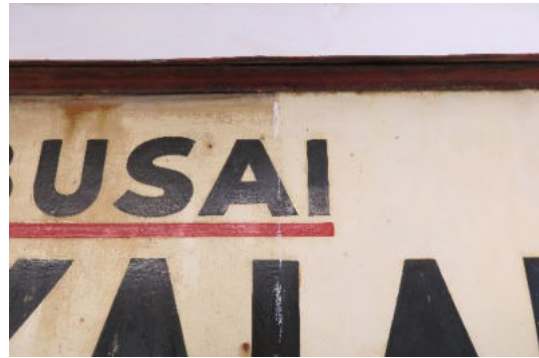
4. ábra A tárgy másik oldala tisztítás közben

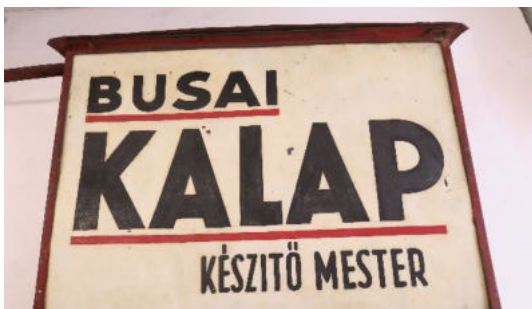
5. ábra A kész tárgy egyik oldala

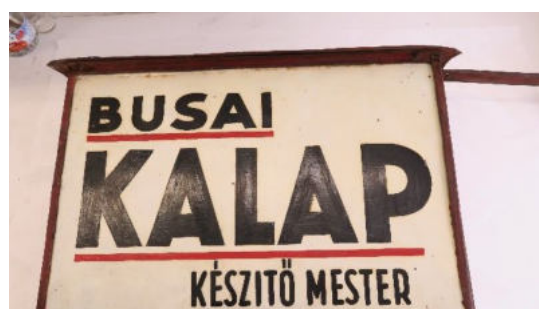
6. ábra A kész tárgy másik oldala
